吉华医院南侧医院管理用地土壤污染 状况初步调查报告

编制单位：广东天鉴检测技术服务股份有限公司

编制时间：2021 年 10 月

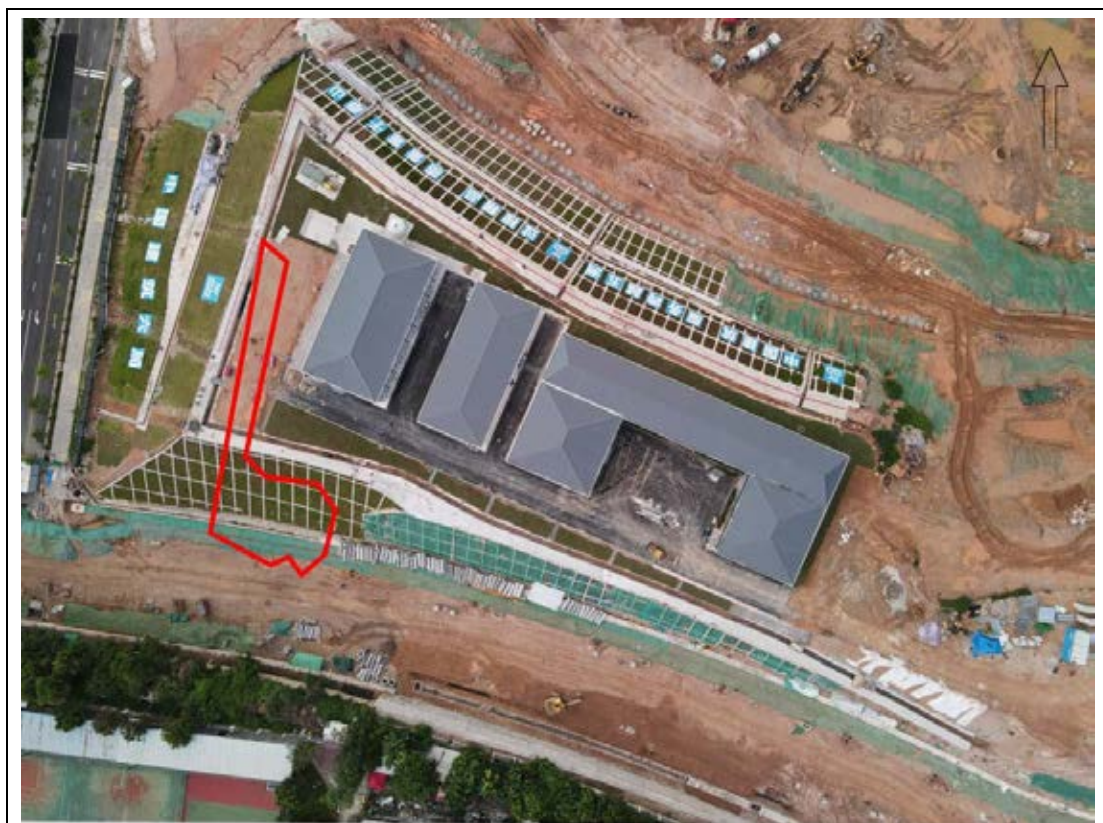
地块一航拍现状

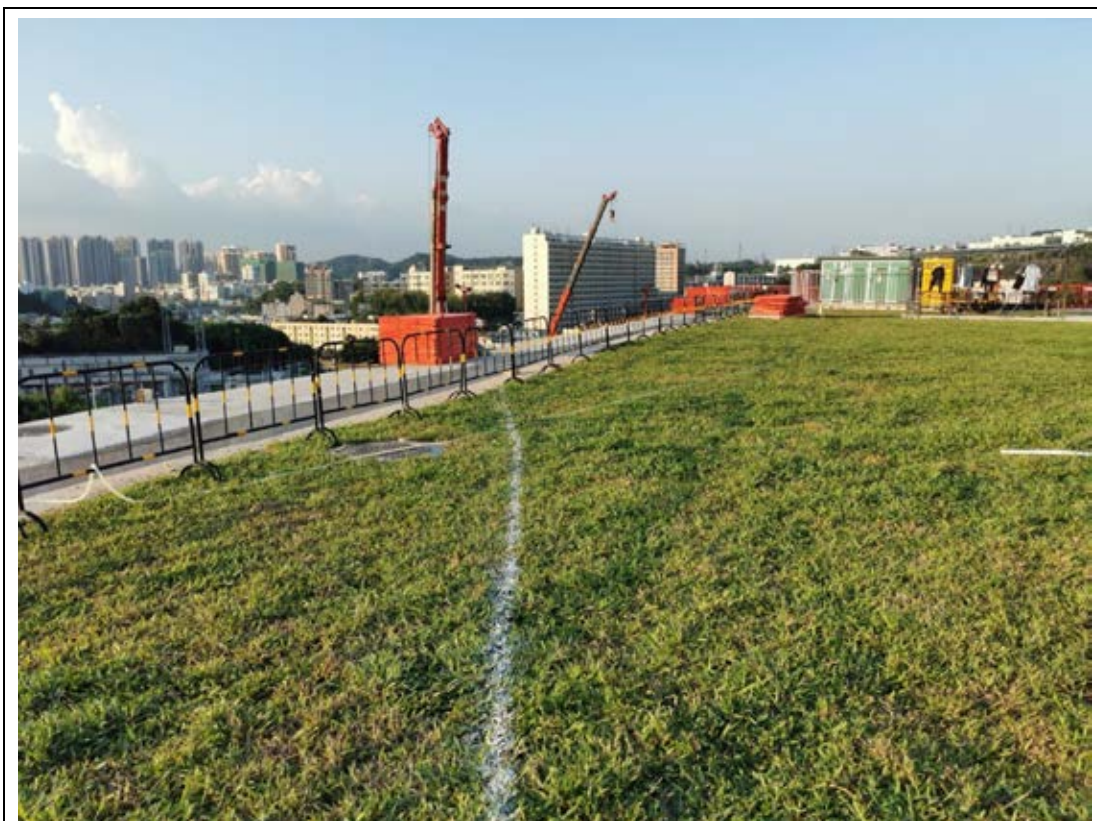
地块一西侧现状为草地

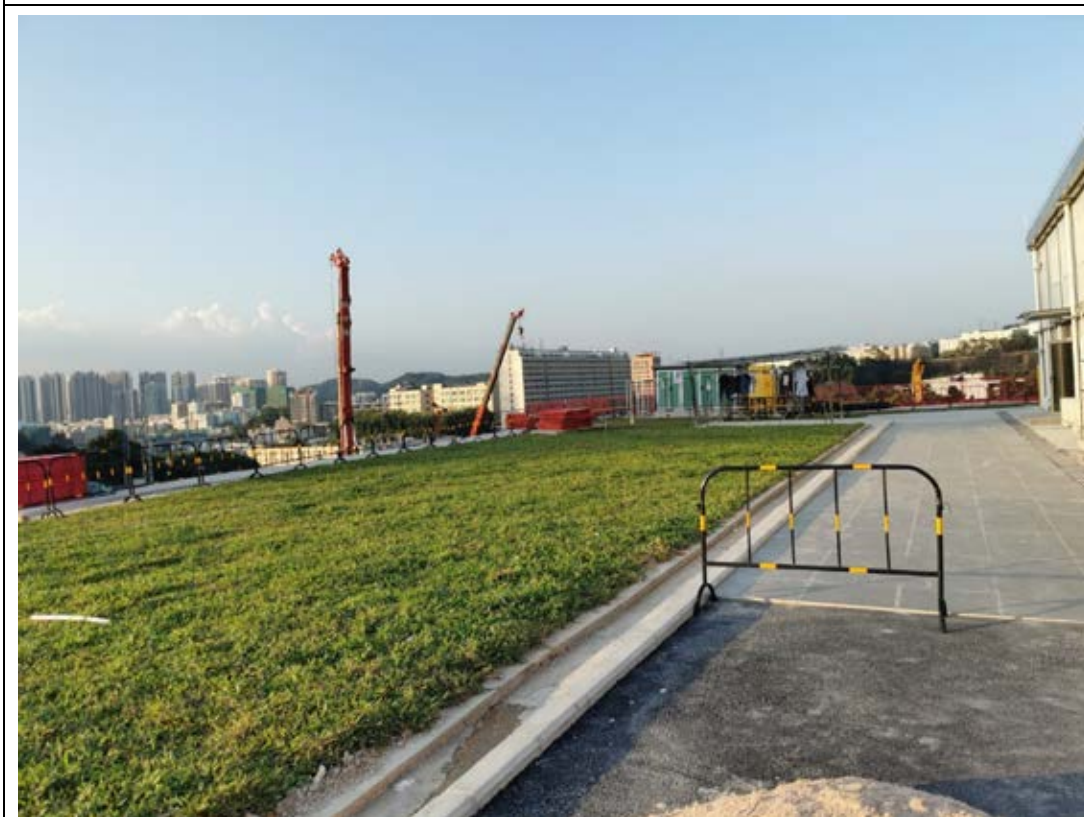
地块一西北侧现状为草地

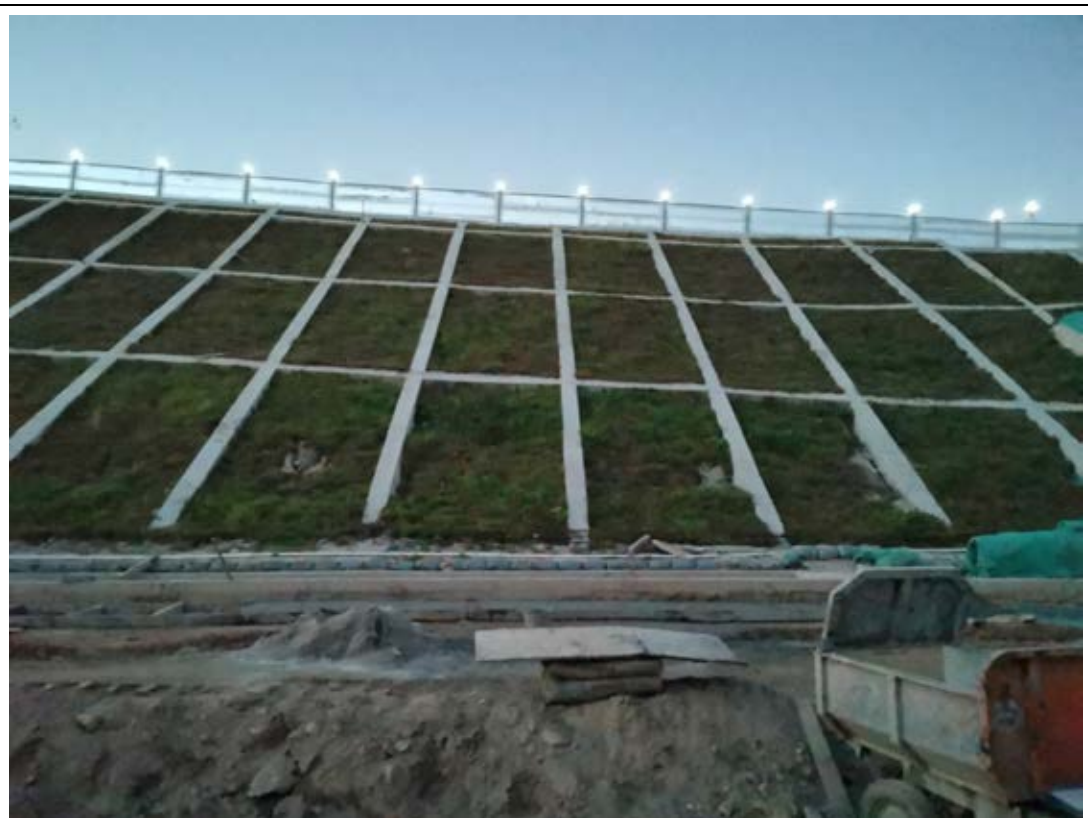
地块一东南侧现状为山体护坡

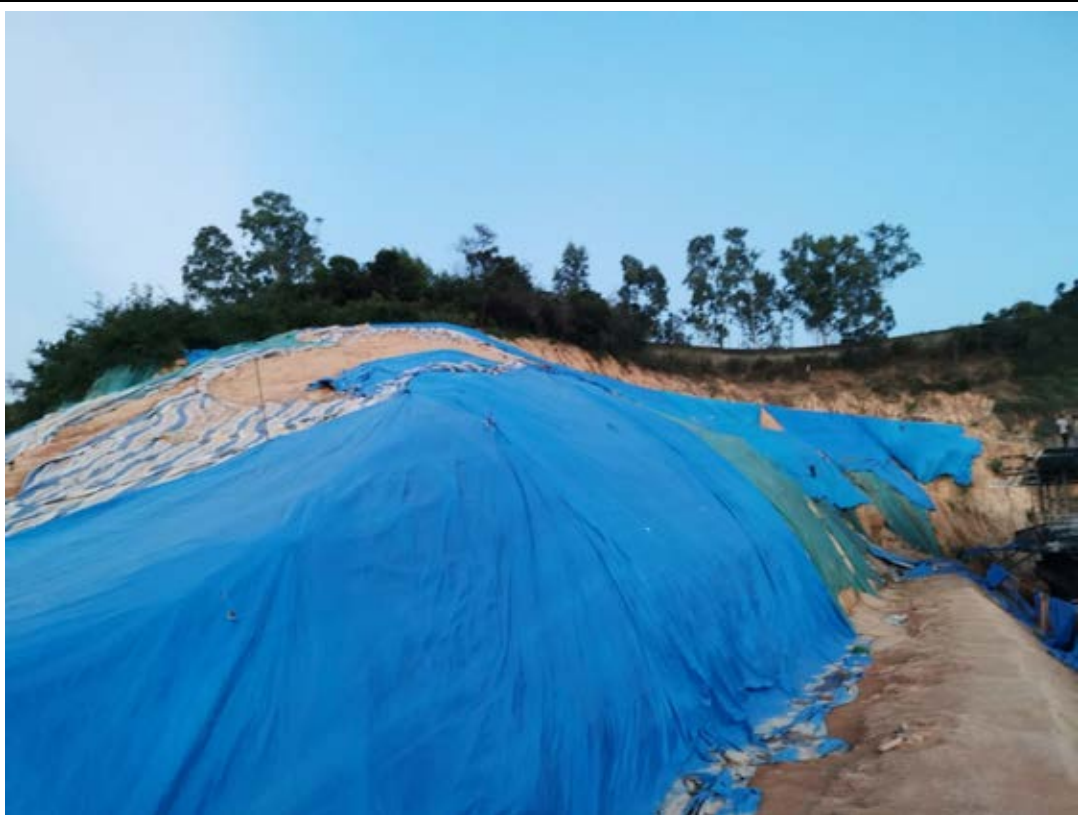
地块二开挖山体

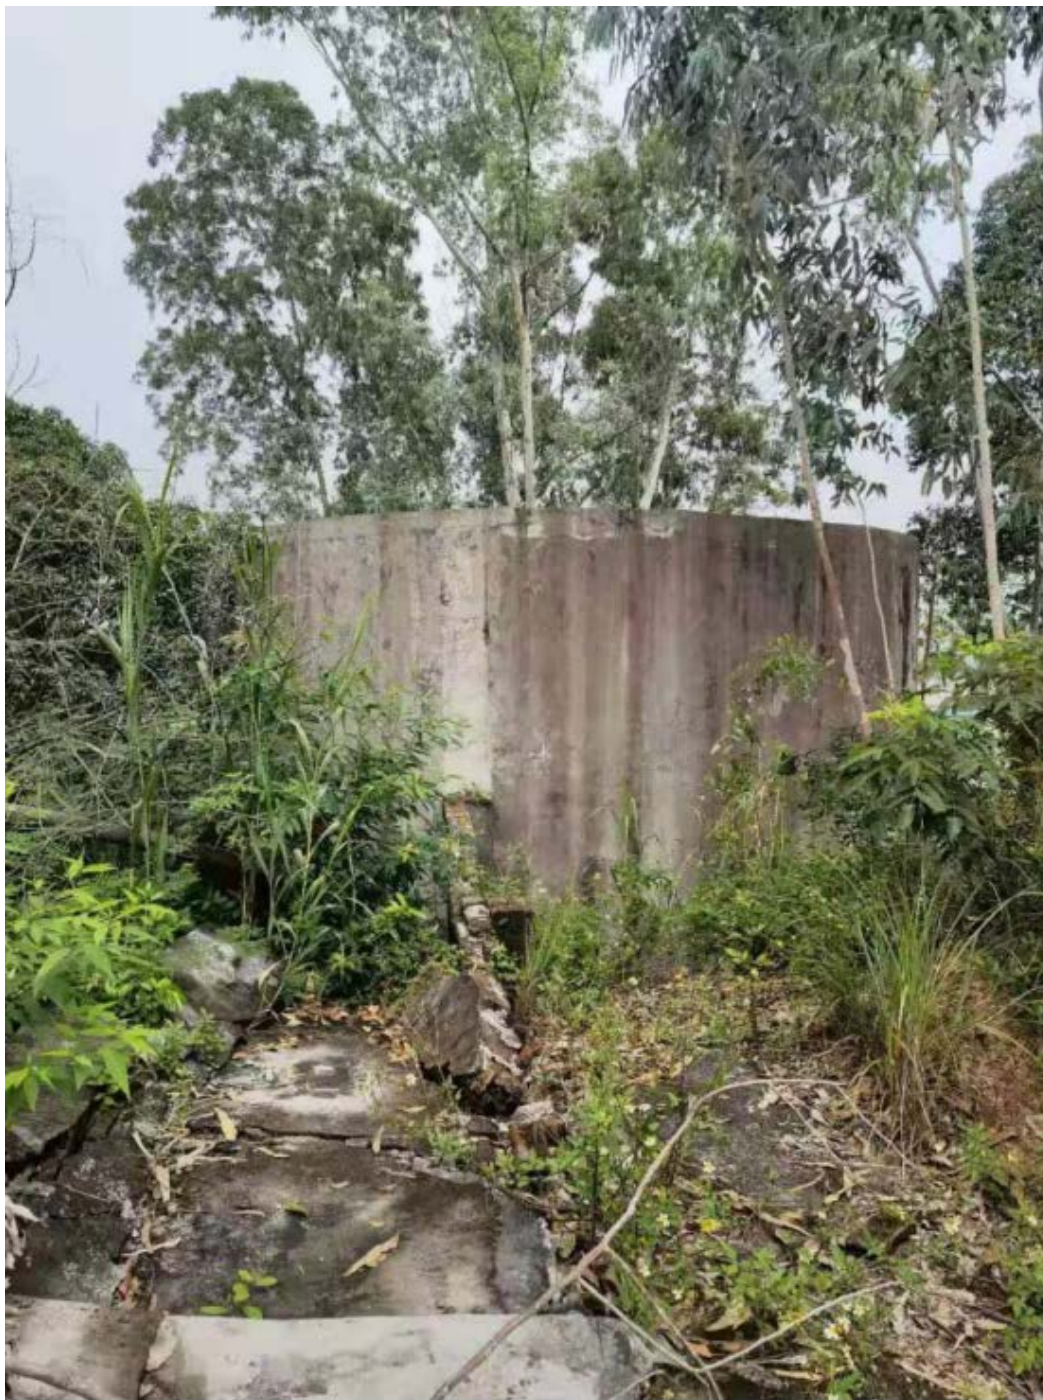
山顶水塔

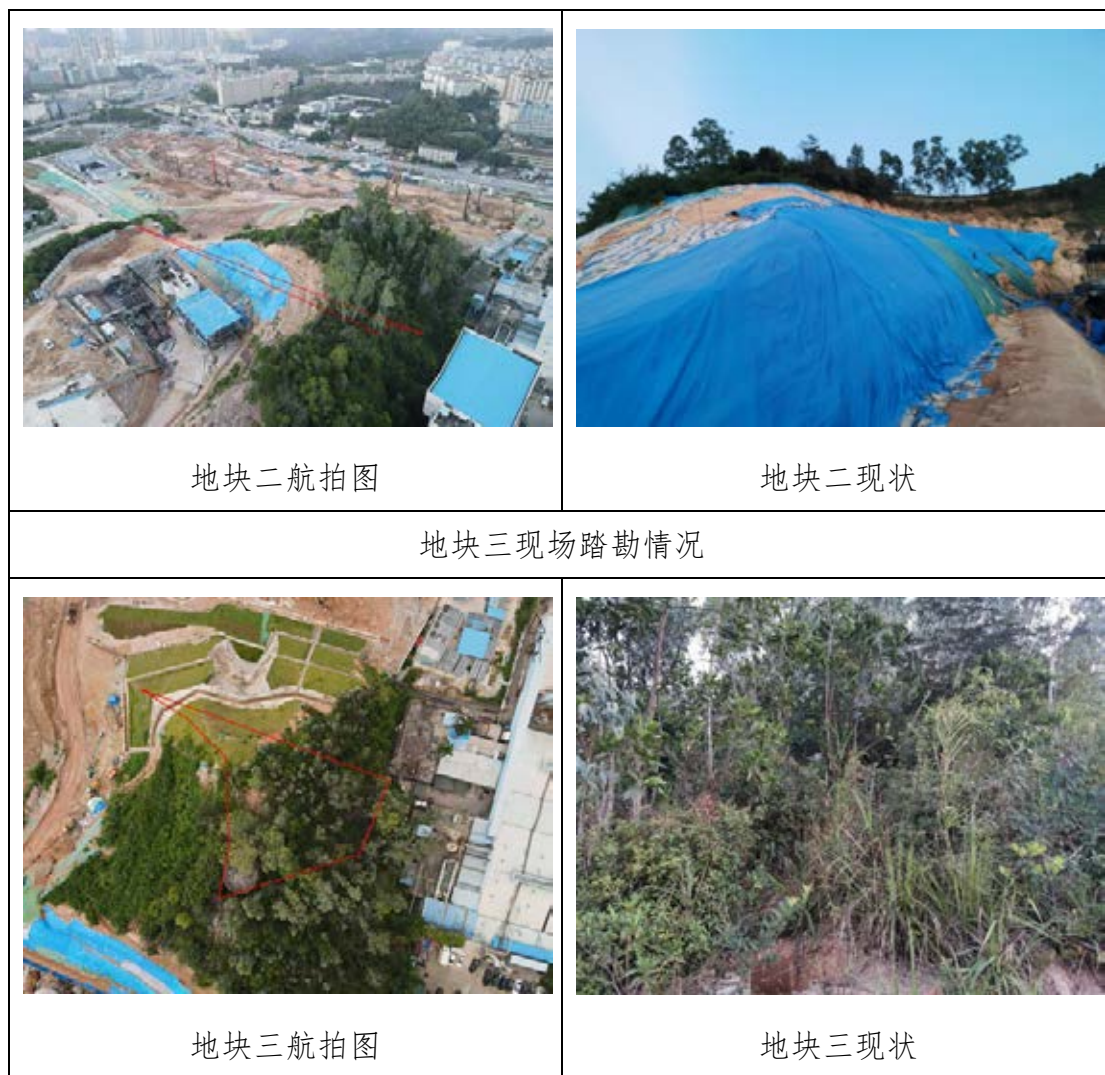
图 3-1 地块内现场踏勘情况

通过现场踏勘，本次调查地块现状主要为山林地、草地和已平整空地，地块内从历史至今均未建设过工业企业，地块内无历史构筑物痕迹，无污水处理设施、污水排放渗井、渗坑、地下管线、垃圾堆放场等分布，地块内出露土壤为原状土，地块内现场踏勘情况见下图所示。

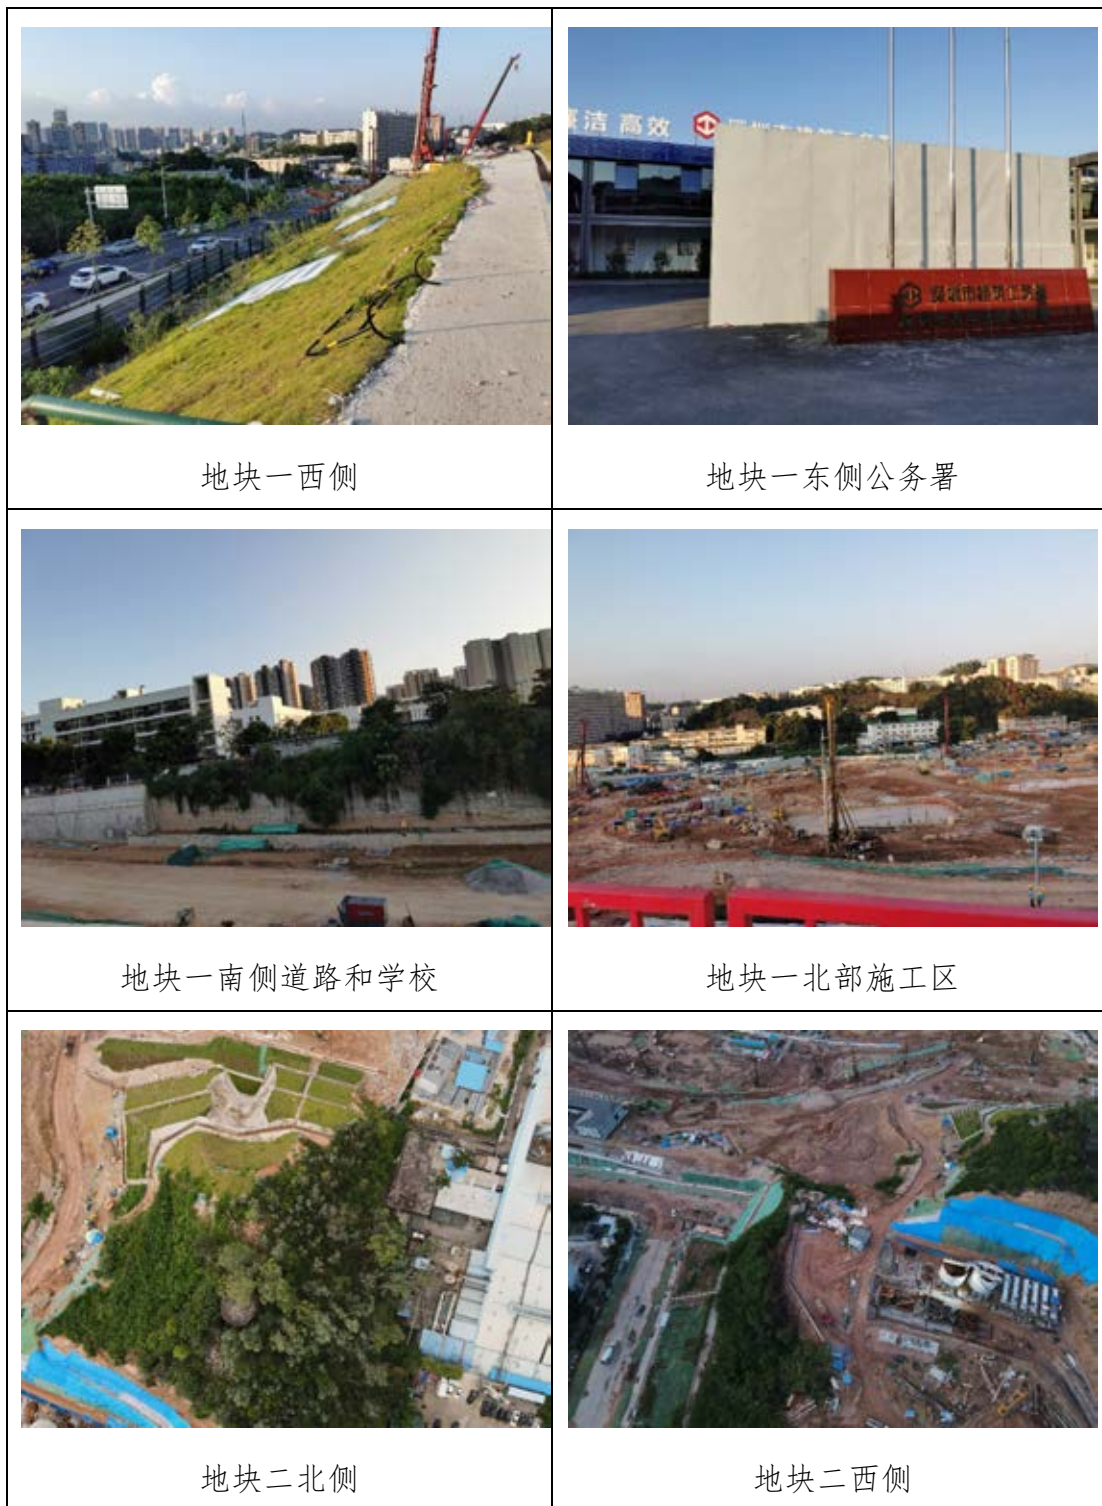
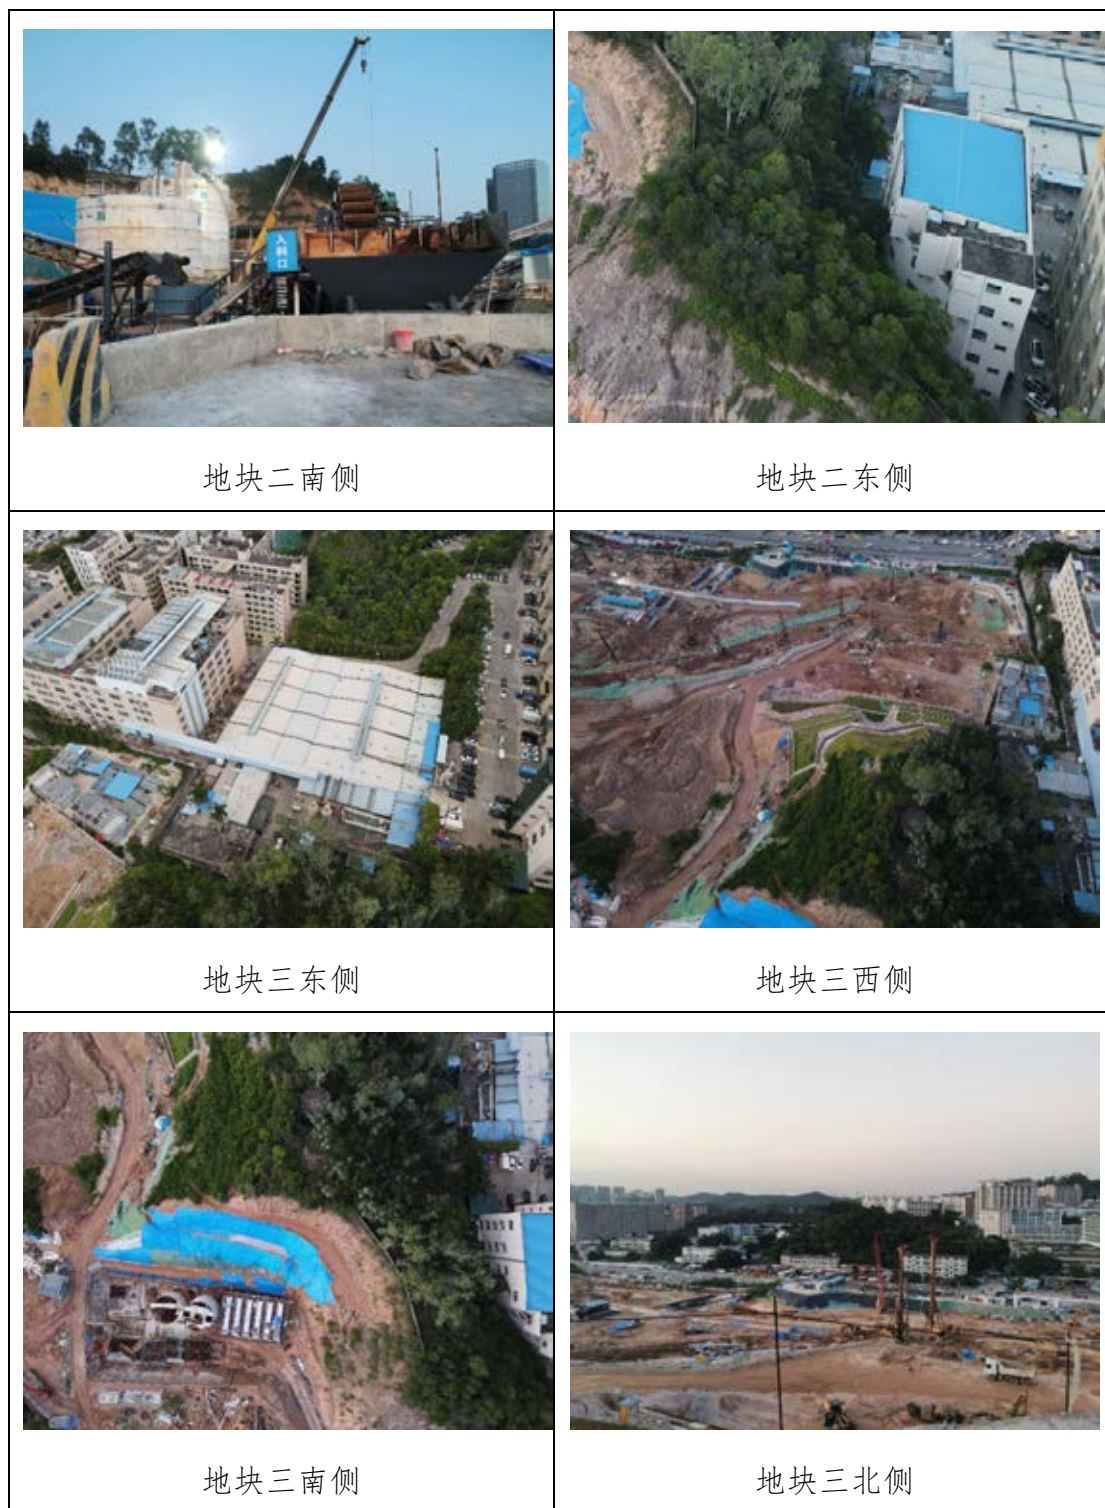
图 3-2 地块相邻区域现场踏勘情况

通过对地块一至地块三周边 50m 范围进行调查走访，地块周边 50m 范围内的工业企业主要有红门智能科技股份有限公司，其余均为空地、建筑工地和山林地，地块周边踏勘情况见下图所示。

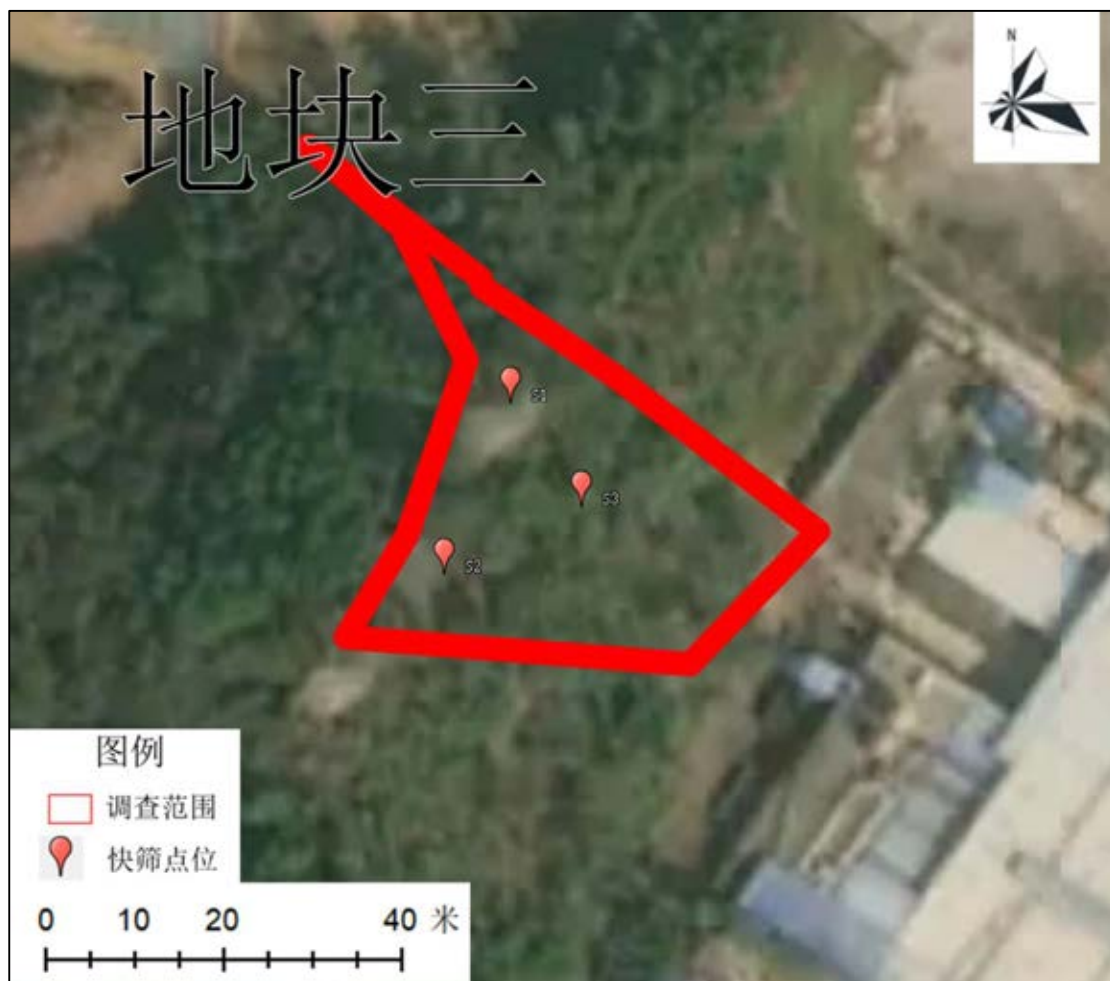
图 3-3 快速检测点位布设图

为进一步明确地块三内土壤污染情况，本次调查按照每 1600m² 不少于 1 个土壤点位的布点密度，在地块三范围内共布设土壤点位 3 个，仅针对地块内的表层土壤开展现场快速检测。土壤点位布设情况见下图所示，点位信息见下表所示。

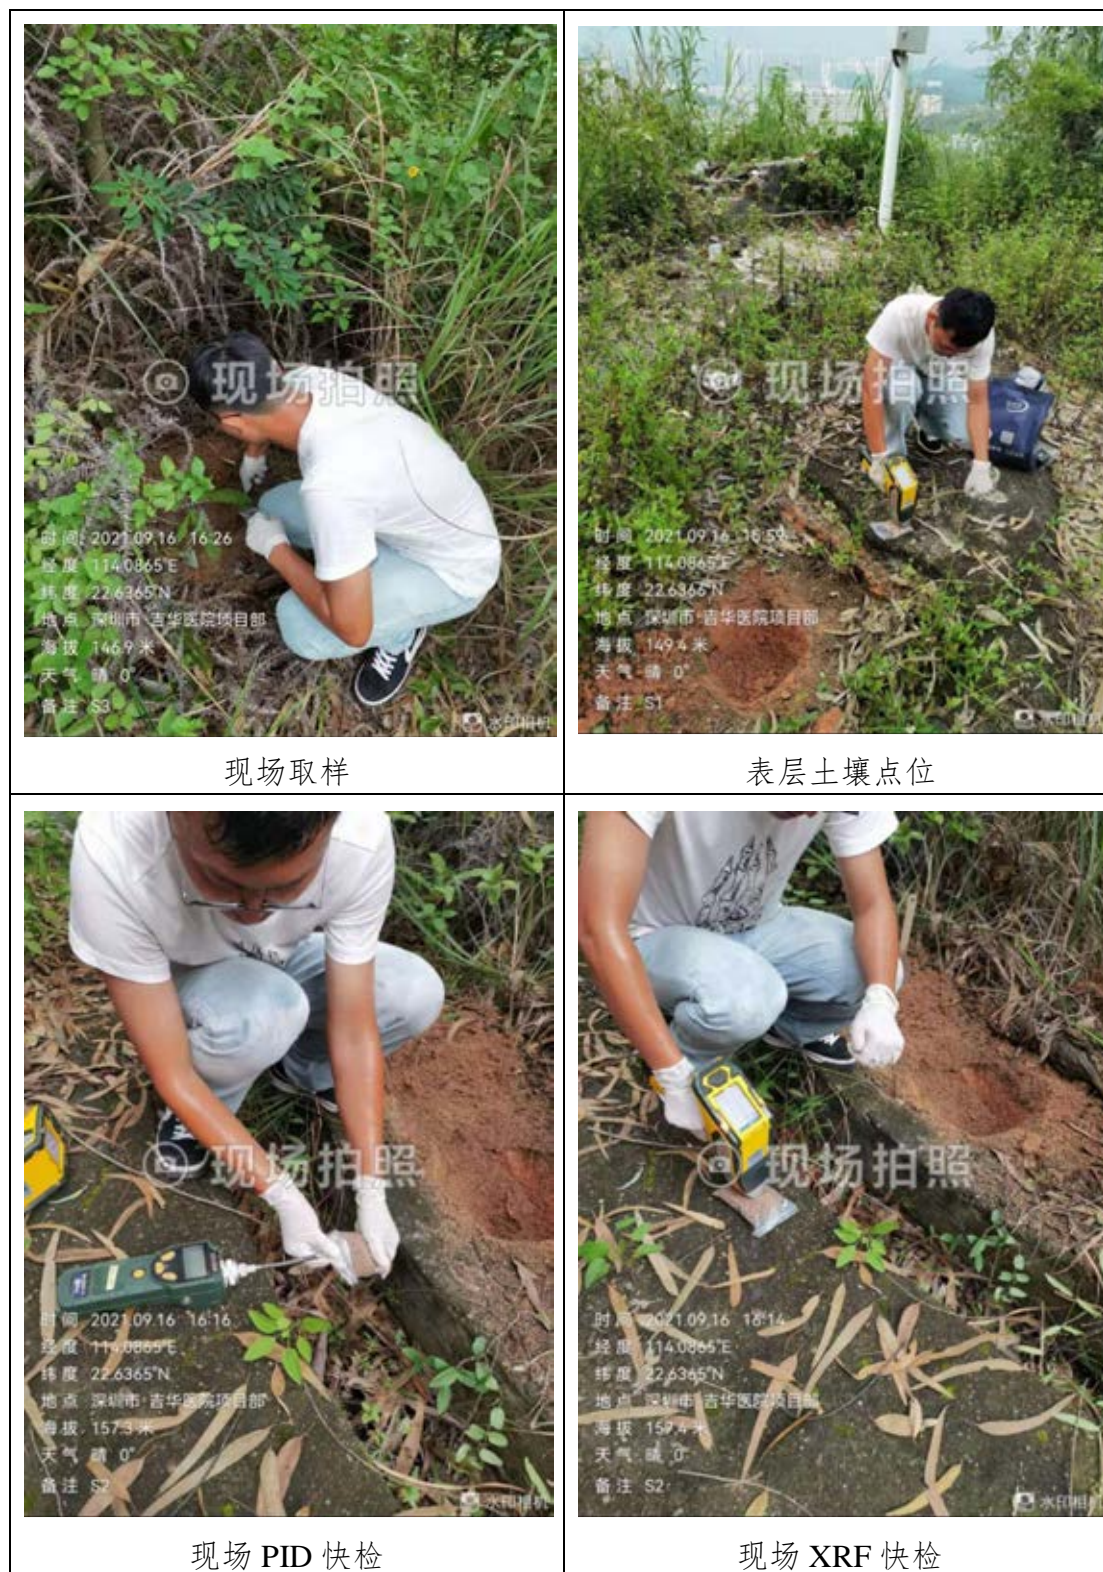
图 3-4 现场采样及检测照片

为进一步明确地块内土壤污染情况，本次调查在地块三范围内共布设土壤点位 3 个，针对地块内的表层土壤开展现场快速检测。共采集 3 个表层土壤样品在现场进行重金属砷、镉、铬、铜、铅、汞、镍、锌、总铬和有机物的快速筛查，快检数据统计结果表明，所有土壤点位表层土壤样品的现场快检结果均低于其对应筛选值。

在每个点位采集了 1 个表层土壤 (0~20cm)，装入 PE 密封袋。现场使用校准合格的便携式快速检测仪进行样品的现场快速测定，使用光离子检测仪 (PID) (型号为：PGM-7300) 检测挥发性有机物，并使用手持式 X 射线荧光分析仪 (XRF) (型号为：XL2-800) 测试砷、镉、铬、铜、铅、汞、镍、锌等 8 种重金属含量。

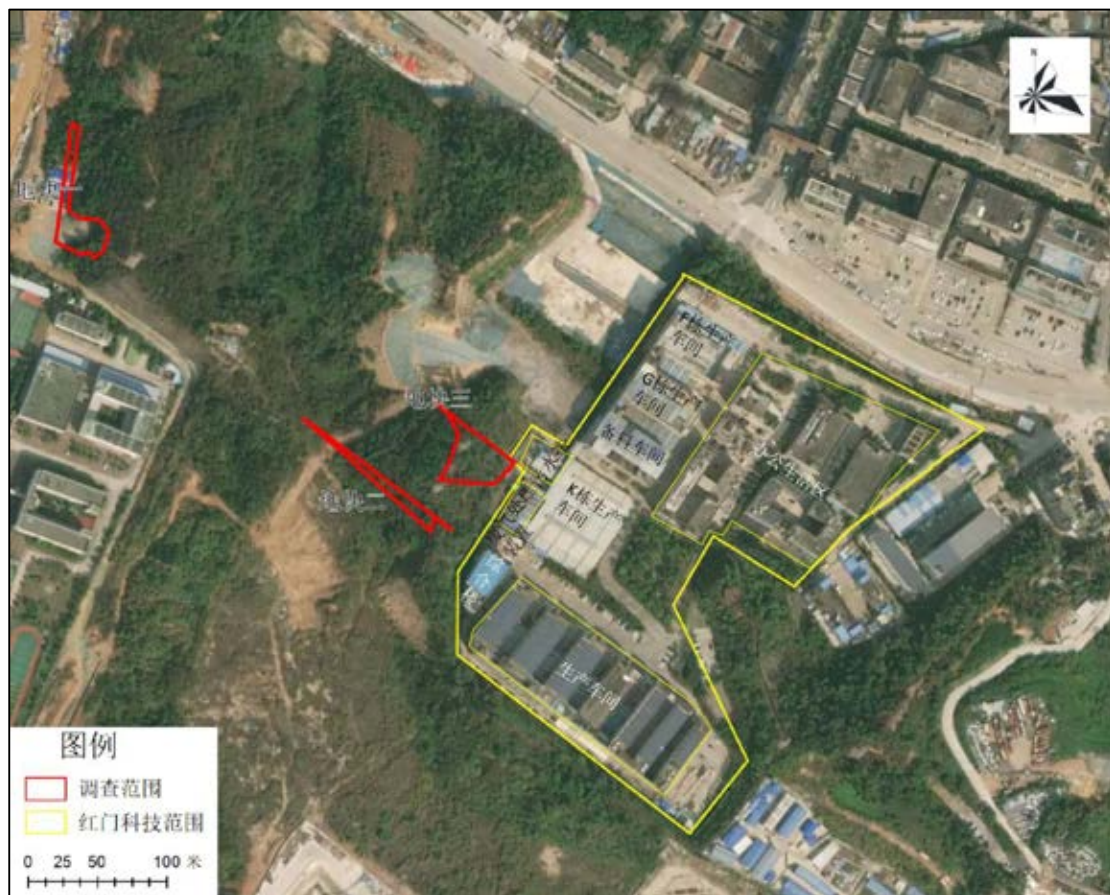
图 3-5 红门智能科技股份有限公司平面布局图

综合考虑红门智能科技股份有限公司产排污情况、本次调查地块地形、地下水埋深情况以及现场快筛结果，本报告认为该企业对本次调查地块产生污染影响的可能性相对较小。

由于红门智能科技股份有限公司所在区域地面均进行了硬化处理，且与本次调查地块相比该企业所处位置海拔相对较低，本次调查地块所在区域高程约 148m，而红门智能科技股份有限公司所在区域高程约为 113m，高差达 35m。根据《深圳市吉华医院（原肿瘤医院）地质勘查报告》，该地块所在区域地下水埋深较深，基岩裂隙水水头埋深在 9.70~23.50m 之间。
