祝龙田九年一贯制学校新建工程 土壤污染状况初步调查报告

责任单位：深圳市宝安区教育局

报告编制单位：广东天鉴检测技术服务股份有限公司

编制日期：2023年12月

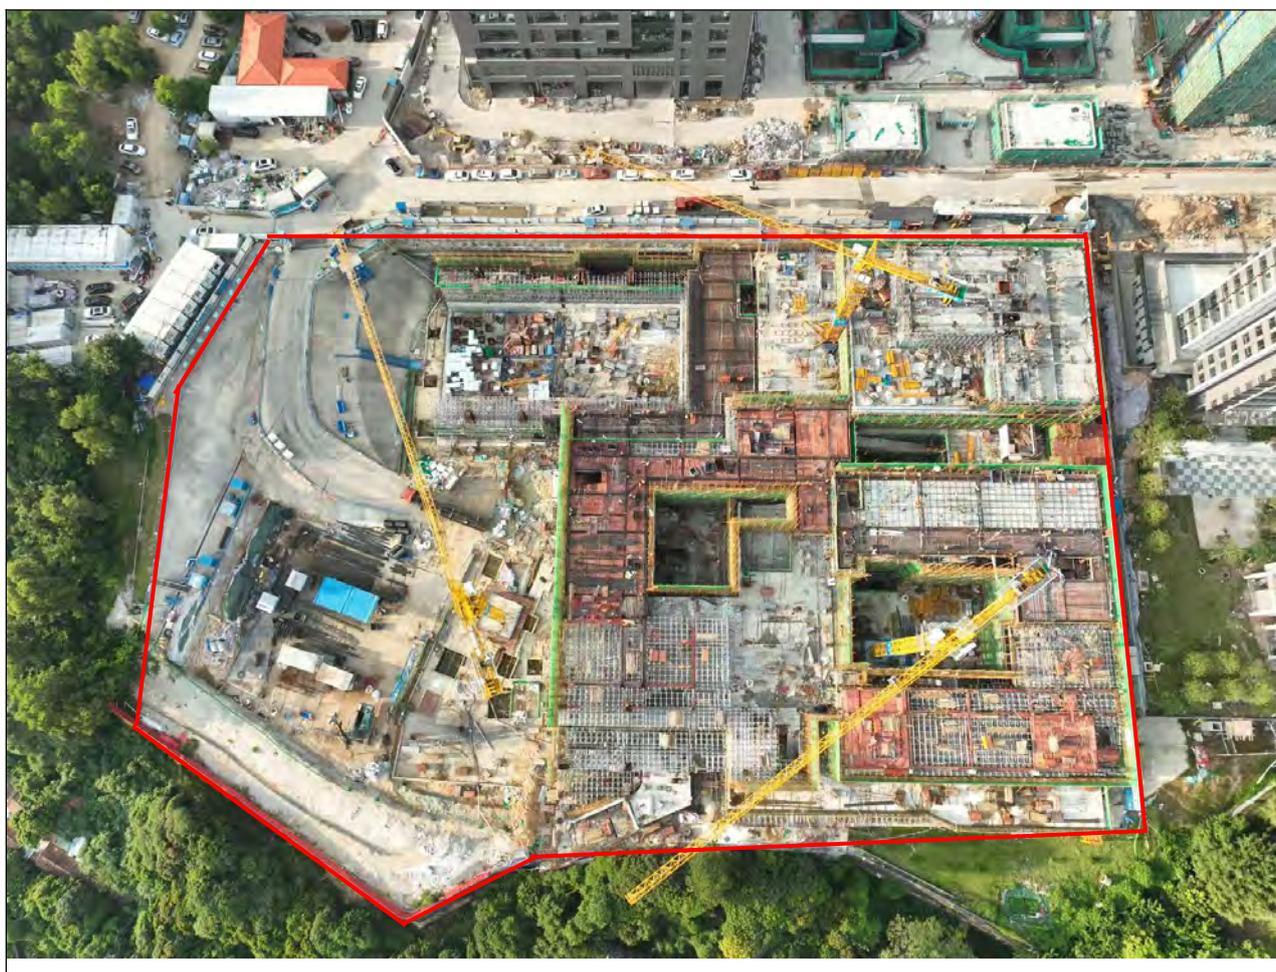
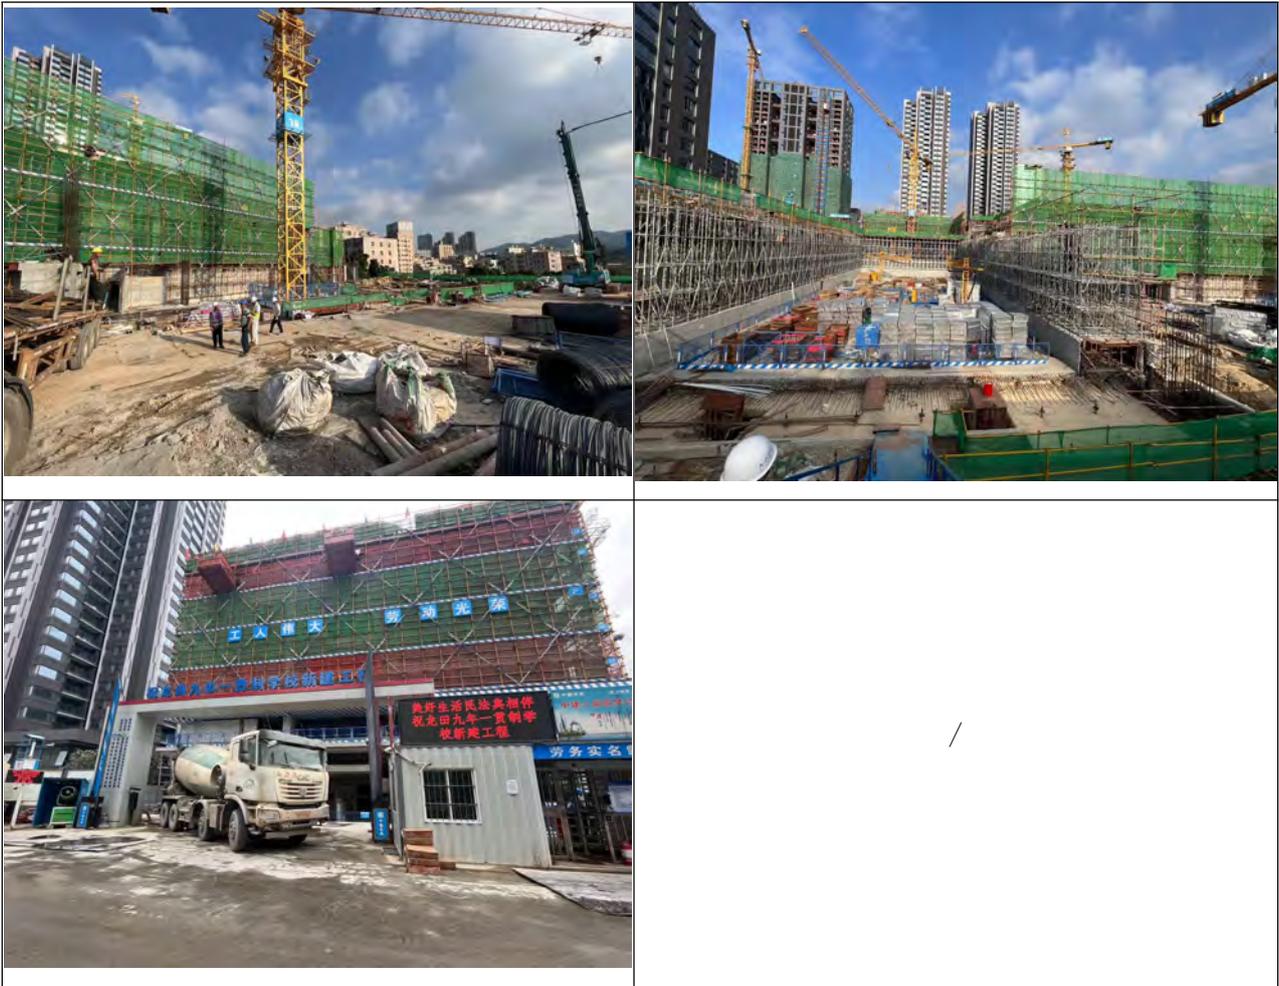
图 2.1-1 地块现状图

现场踏勘未发现污染痕迹和异常气味，无垃圾、固废堆放情况。现场踏勘照片见图 2.1-1。

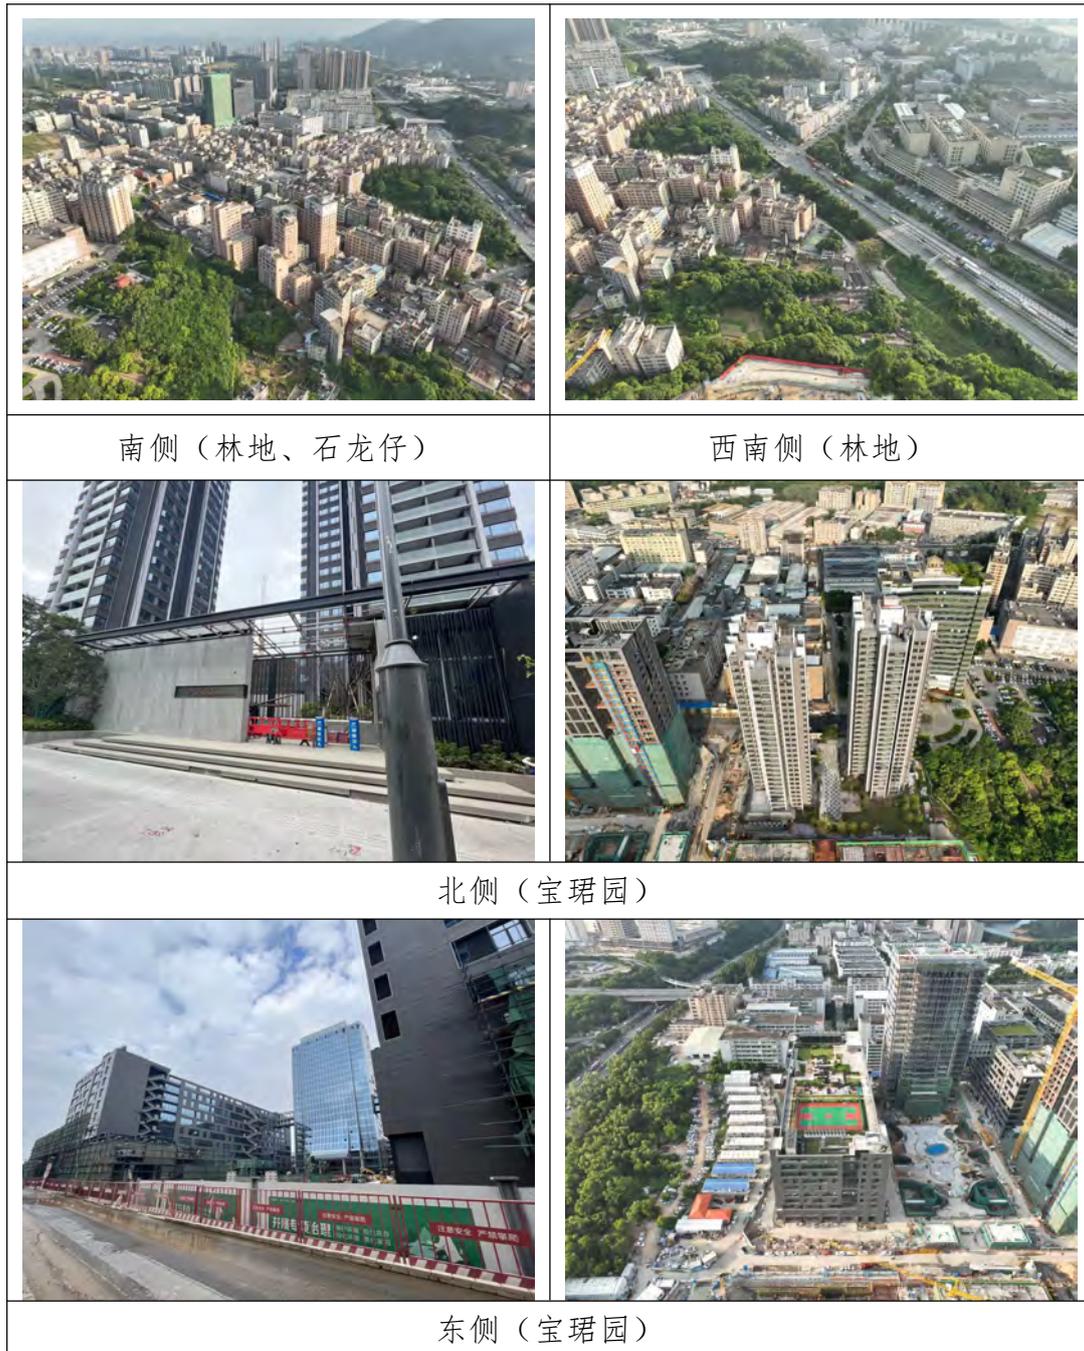
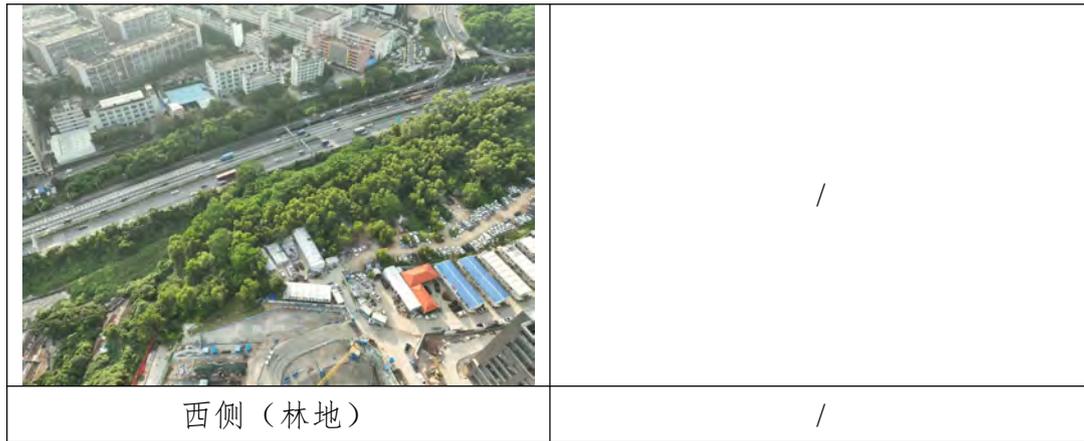
图 2.5-1 相邻地块现场踏勘照片

项目地块东至宝珺园（在建工地），南至林地，西至林地，北侧为宝珺园（在建工地），西南侧为林地。

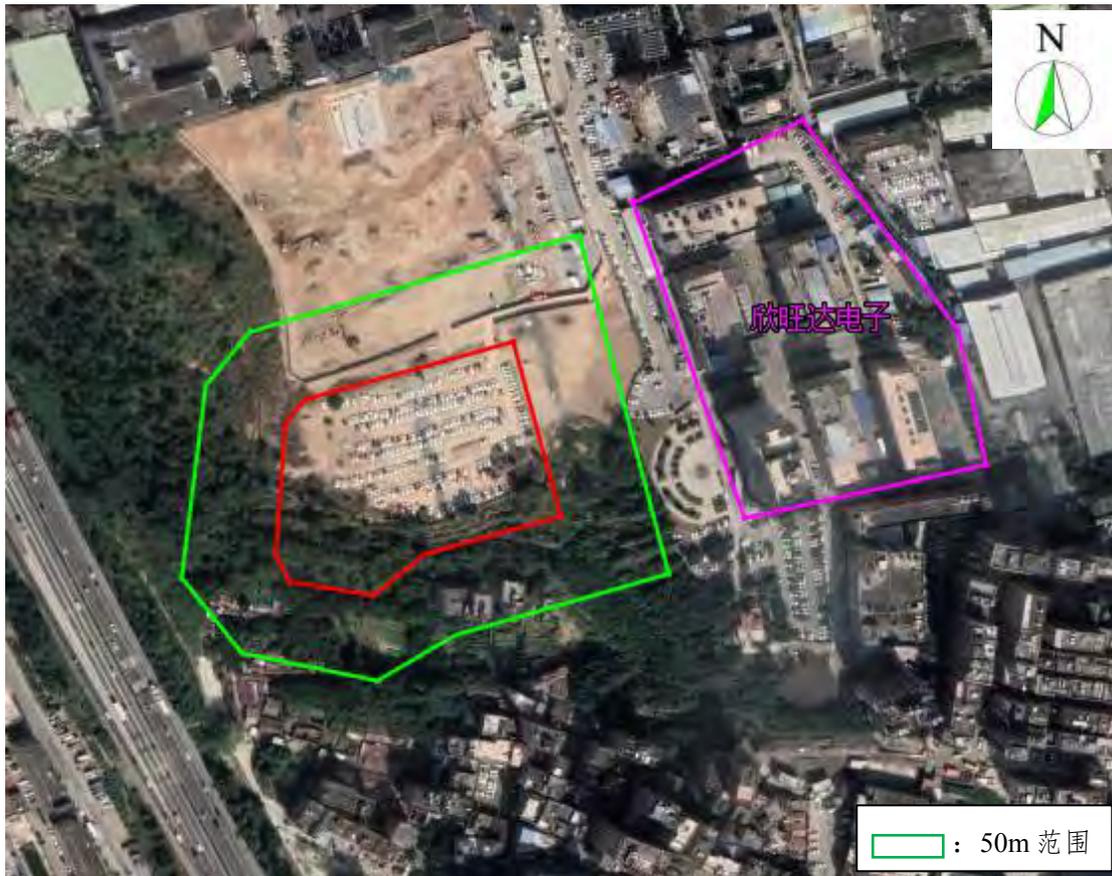
图 3.3-2 周边 50m 范围现状图

通过对地块周边 500m 范围进行调查走访，地块 50m 范围内主要为林地及在建工地，历史至今不存在工业企业生产经营活动。地块 500m 范围内存在工业园区，其中欣旺达电子股份有限公司位于地块东侧 130m 处，距离地块最近。地块周边 50m 范围现状图见图 3.3-2。
