阳春市第三中学迁建地块 土壤污染状况初步调查报告

土地使用权人：阳春市自然资源局

调查单位：广东天鉴检测技术服务股份有限公司

编制日期：2022 年 6 月

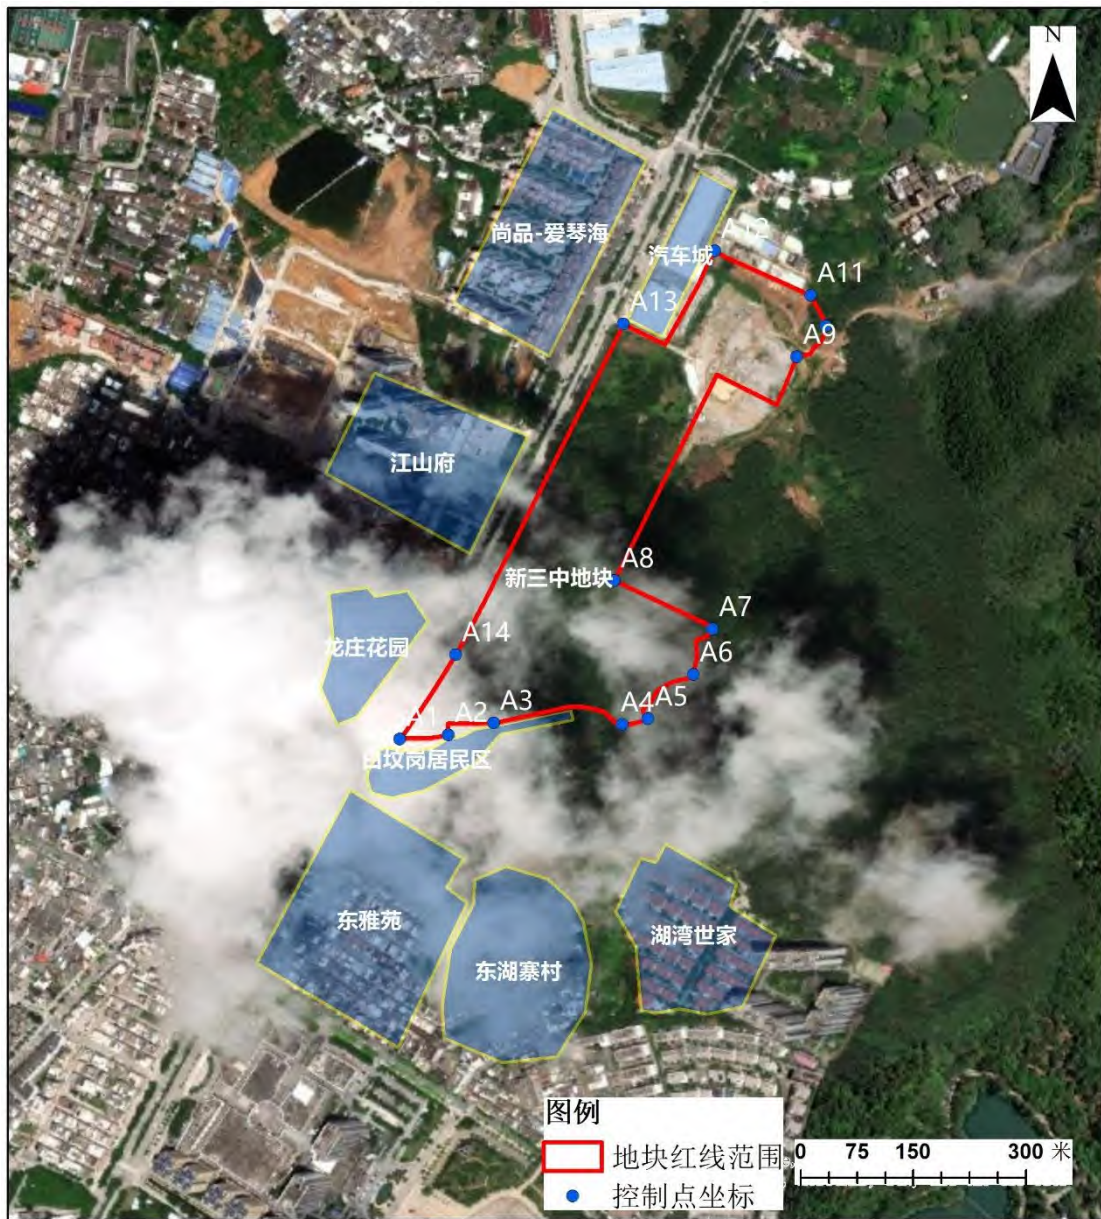
图 1.3-1 地块红线范围及范围控制点

新三中地块位于阳春市春城街道阳春大道以东，东雅苑以北，惠众汽车城以南，该地块总占地面积为 127931.59m²，中心地理坐标（国家 2000 地理坐标系）为 X：3758599.615，Y：2452755.015。调查范围与项目红线范围一致，地块范围边界控制点坐标见表 1.3-1，范围影像见图 1.3-1。

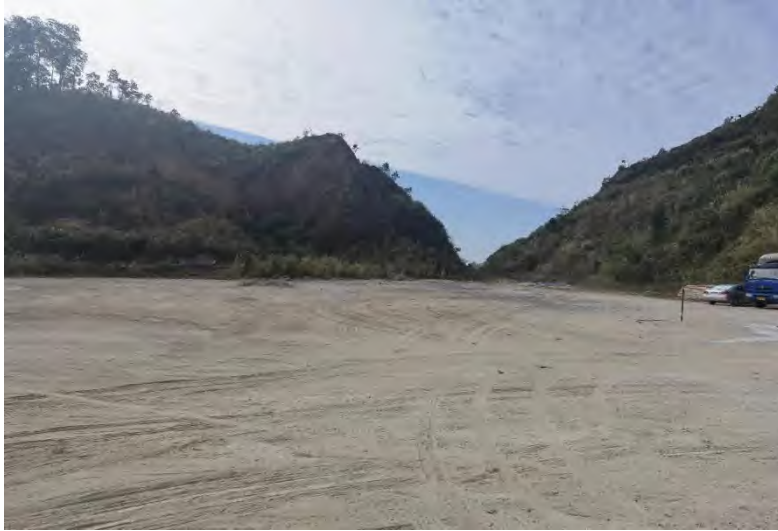
a. 地块北面停车场照片（方位朝南）

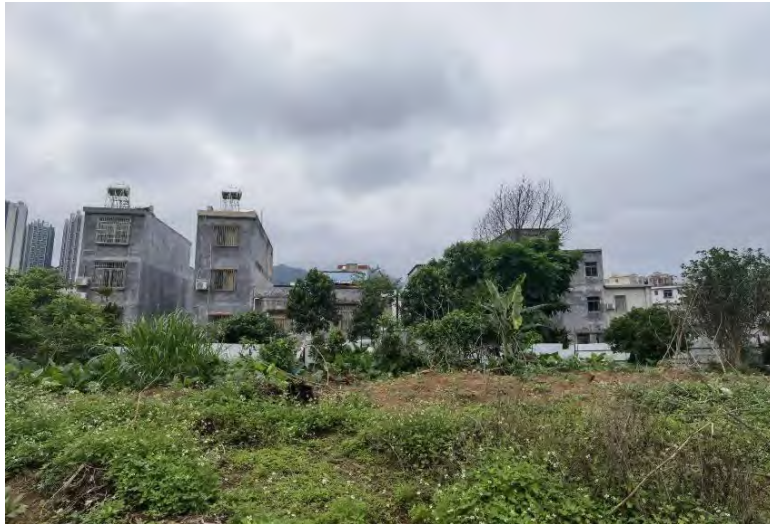
b. 地块南面照片（方位朝南）

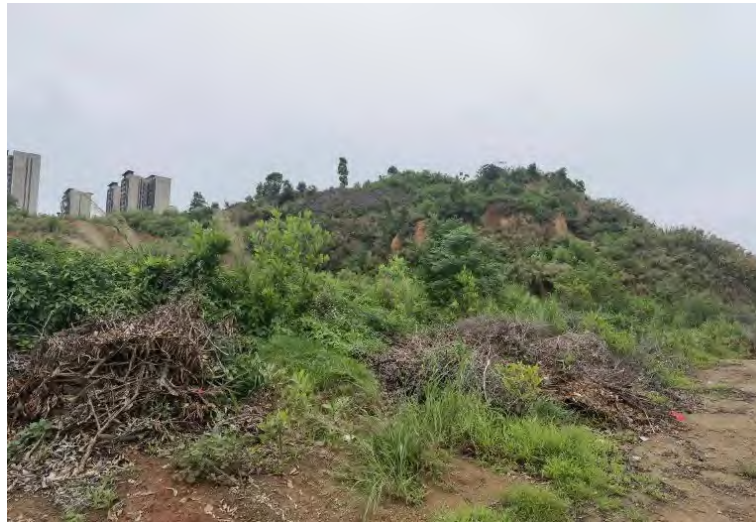
c. 地块中心照片（方位朝北）

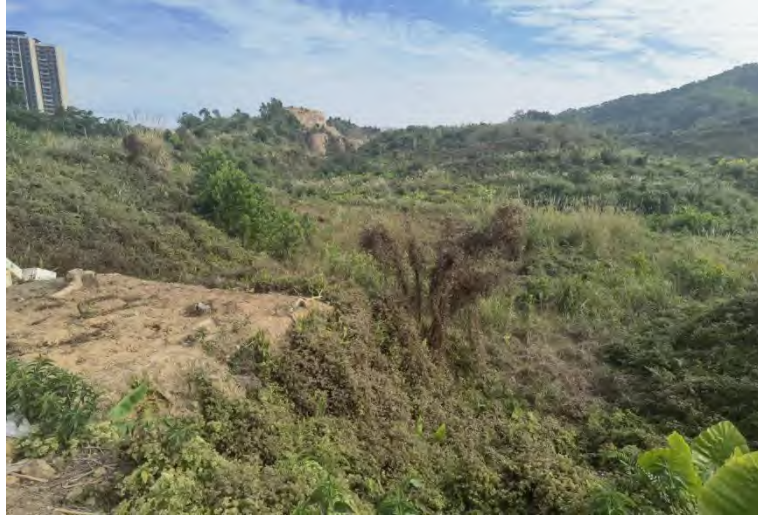
d. 地块中心照片（方位朝北）

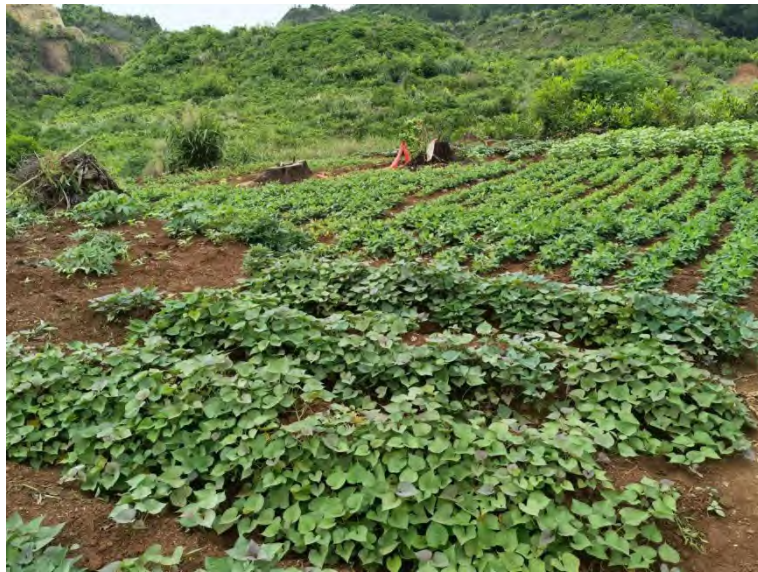
e. 地块南面照片（菜地）

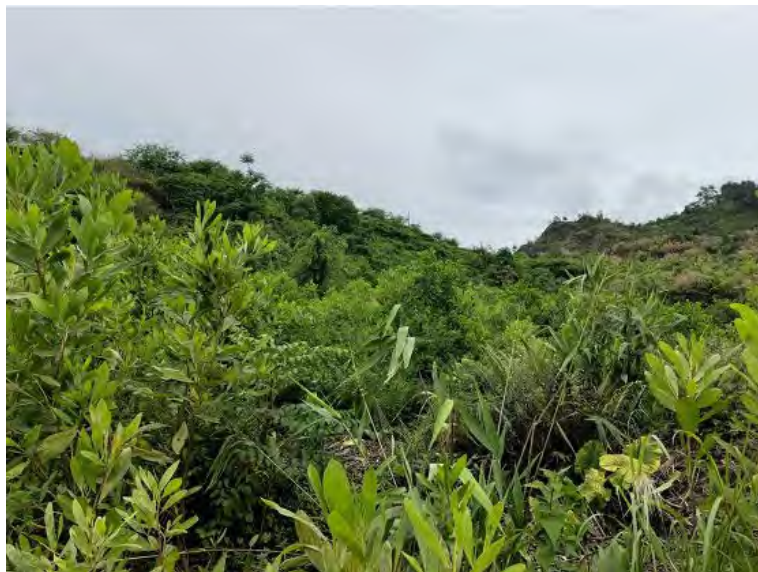
f. 地块东面照片（方位朝东）

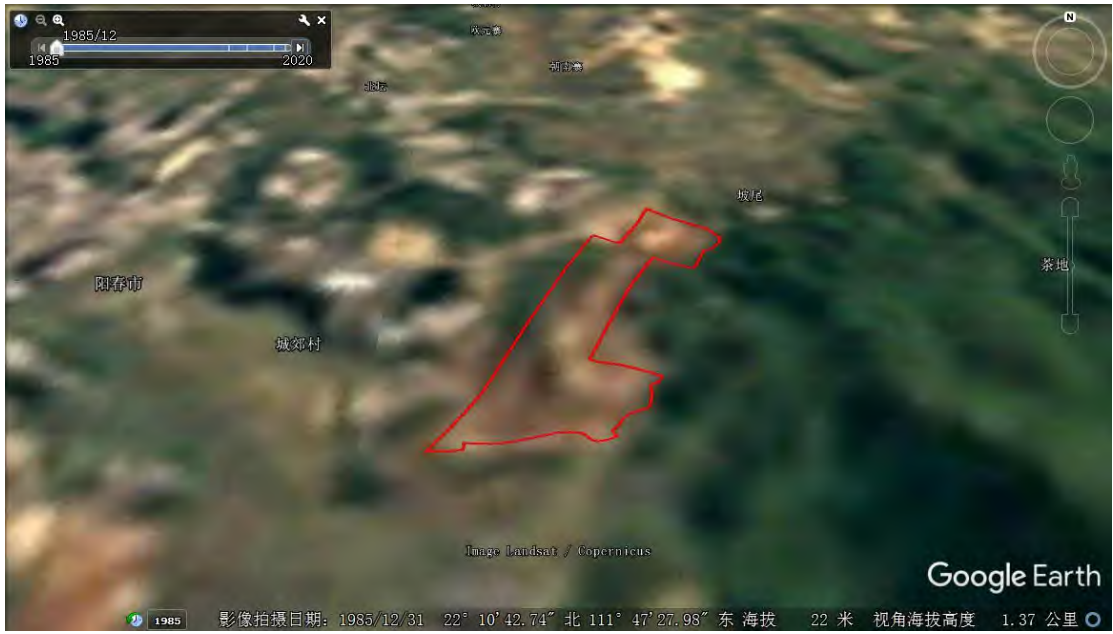
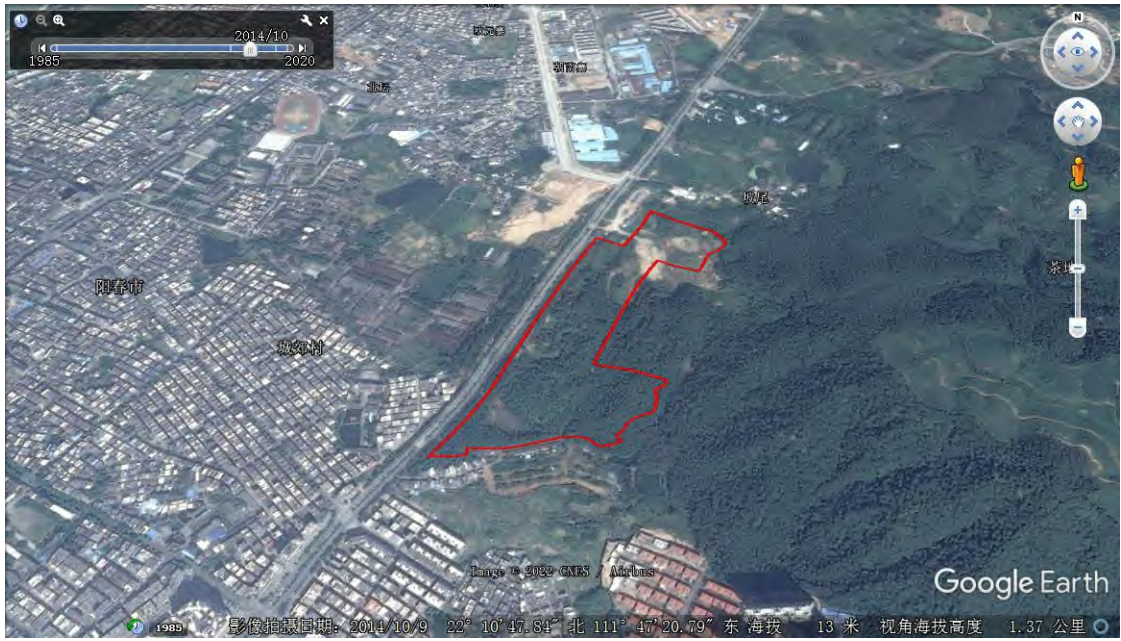
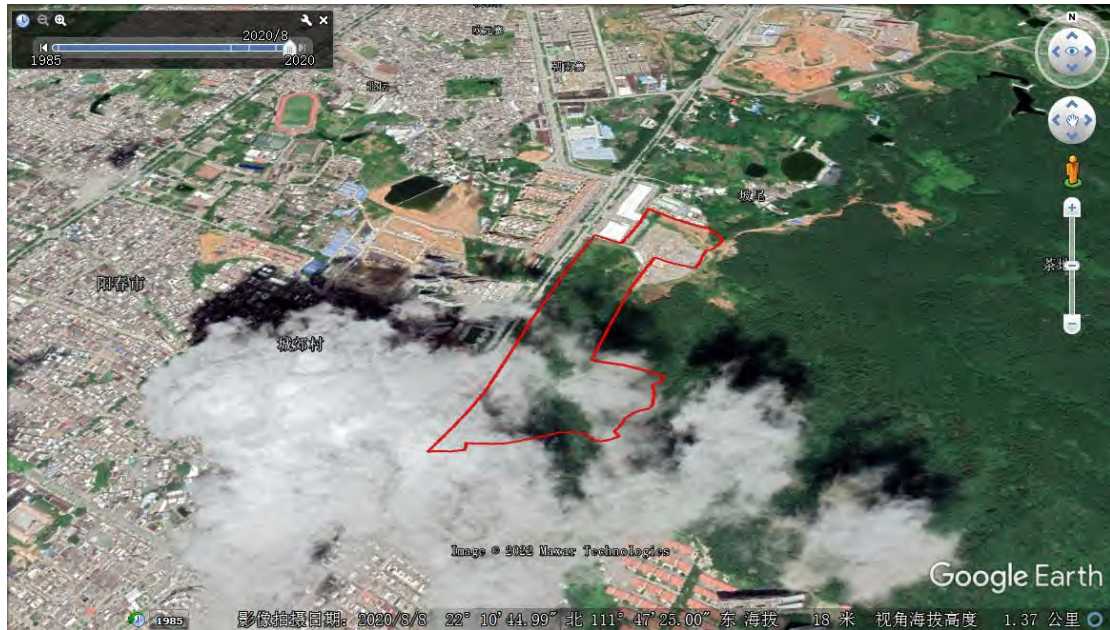
图 2.5-3 项目地块历史影像（1985~2020年）

通过调查访谈、现场踏勘、资料收集以及卫星云图查阅可知，地块土地利用类型为林地，地块内历史至今无任何工业企业及工业小作坊入驻过，现状无任何建筑，不存在生活垃圾和工业垃圾倾倒填埋现象。2012年2月北面小部分地块出现平整后为空地，于2018年平整后用于工程车、货车停靠。

地块历史情况概括如下：从地块1985~2020年历史影像来看，2012年2月前历史影像不够清晰，2012年2月后，土地利用类型为林地，北面小部分区域于2018年平整后用于工程车、货车停靠，2018年至今，地块内无明显变化。根据人员访谈和现场踏勘结果，地块内不存在工业企业，未发生过环境化学品泄露或污染事故，不存在原辅材料、有毒有害危险化学品、危险废物运输、储存、装卸情况，未发现有填埋倾倒生活垃圾和工业垃圾的情况，无污染痕迹¹。

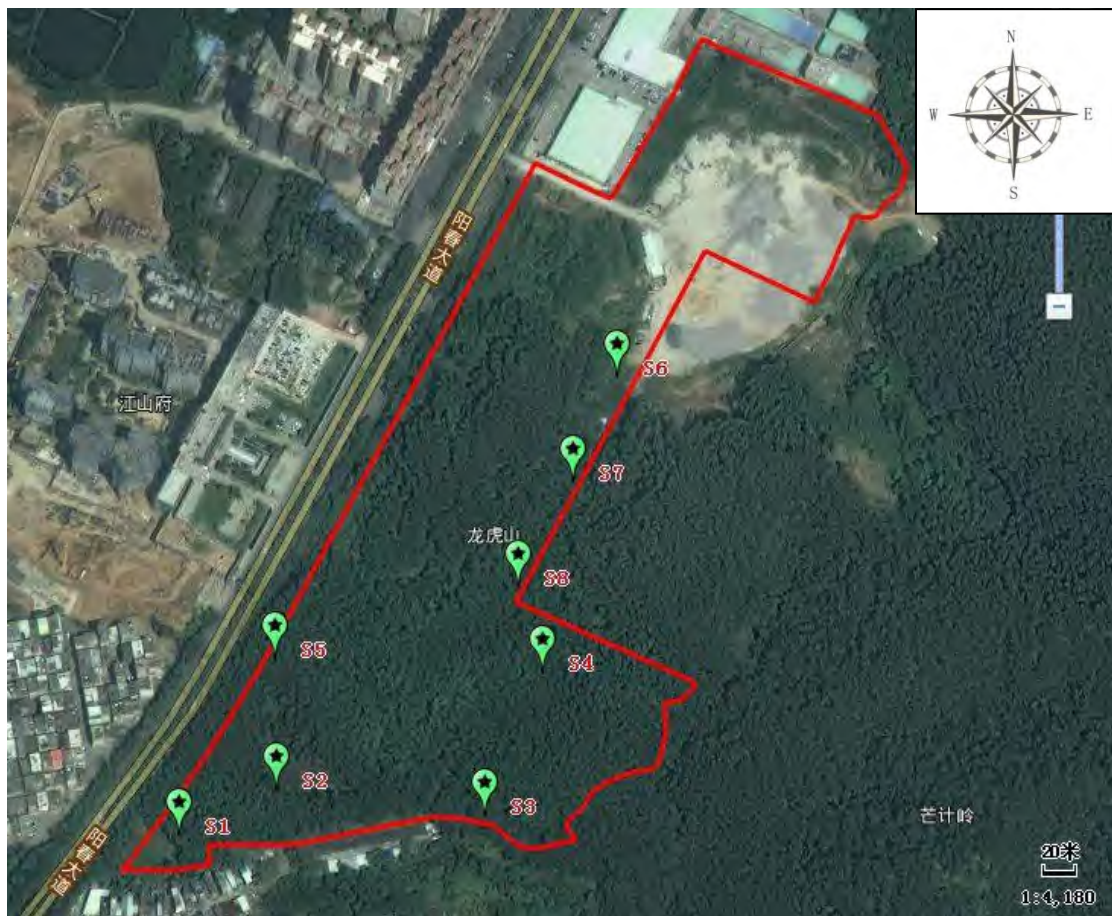
图 3.4-1 土壤 VOCs 和重金属现场快筛分布

根据地块污染识别结果，为进一步快速判断地块土壤的环境质量，我司于2022年4月19日在地块内进行了表层土壤(0~20 cm)的VOCs和重金属快速筛查检测，共布设8个快速筛查检测点位，快速筛查检测布点图见图3.4-1，快速筛查检测现场照片见附件5。

快速筛查检测结果表明，地块各检测点中的土壤 VOCs 和重金属含量均未超过《土壤环境质量 建设用地土壤污染风险管控标准（试行）》（GB36600-2018）中的第一类用地筛选值，原始记录表、现场快筛照片、检测报告见附件 4~6。
