陆丰市高级技工学校新建地块 土壤污染状况初步调查报告

土地使用权人：陆丰市人力资源和社会保障局

调查单位：广东天鉴检测技术服务股份有限公司

编制日期：2022年8月

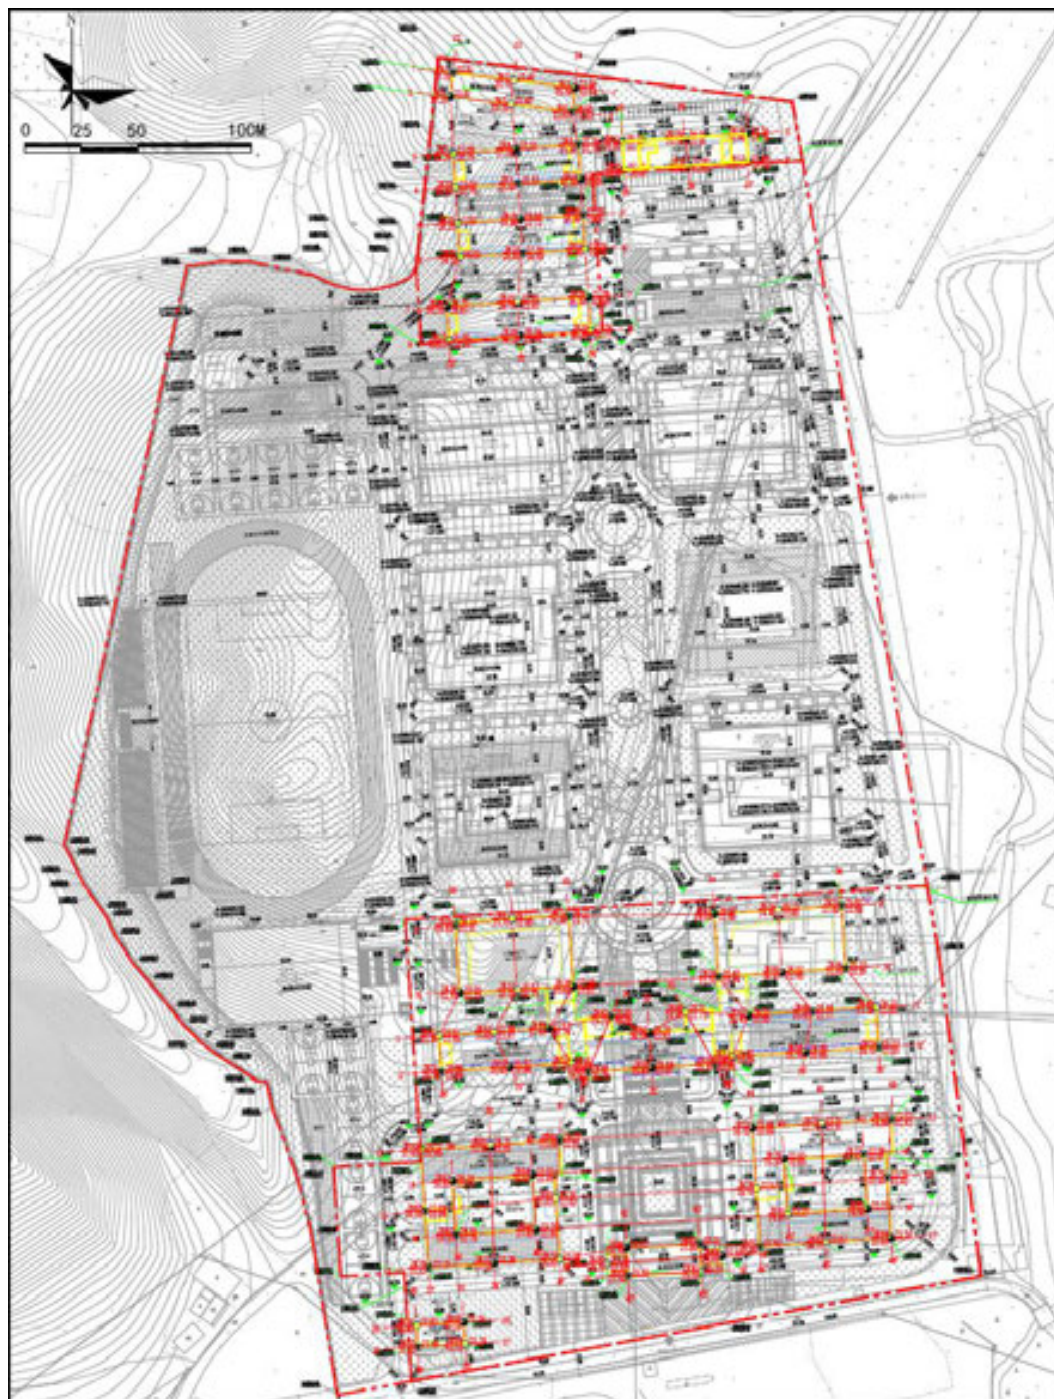
图 2- 7 项目地勘孔位分布图

地块内地质勘察钻孔分布及剖面图见下图所示。

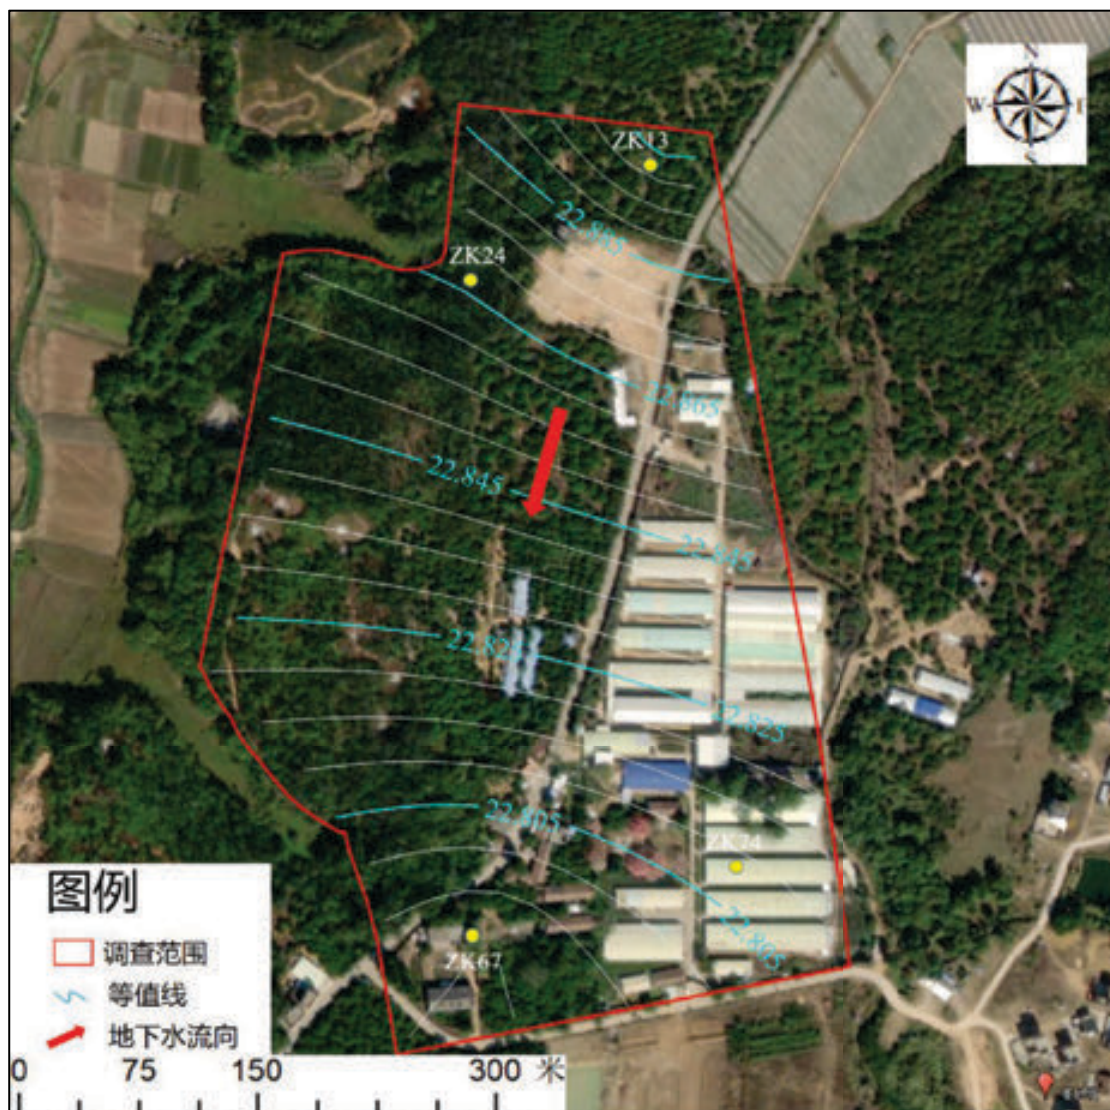
图 2- 14 本项目地下水流向示意图

根据地块详细勘察报告本次调查地块地下水按赋存介质和条件不同分为孔隙水和基岩风化裂隙水。孔隙水主要赋存于人工填土层、冲积层和残积层中。人工填土层渗透性较强，冲积层中的粉质粘土层透水性弱，为相对隔水层；基岩裂隙水赋存于花岗岩风化裂隙中，透水性一般水量大。本次调查地块内的地下水主要受大气降水与岩土层间侧向渗透补给和通过大气蒸发侧向渗流排泄完成地下水循环交替。勘查钻探测得钻孔初见水位埋深 0.12m-10.99m，终孔 24h 后实测稳定水位埋深在 0.46-11.29m 之间，标高介于 22.73-22.91m。本次调查报告根据地质勘察报告勘测的地下水点位高程和地下水位埋深，按照四边形选取 4 个点位绘制地块地下水流向图见下图所示，本次调查地块内地下水流向大致为由东北流向西南。

本次调查地块地下水流向示意图见下图所示。

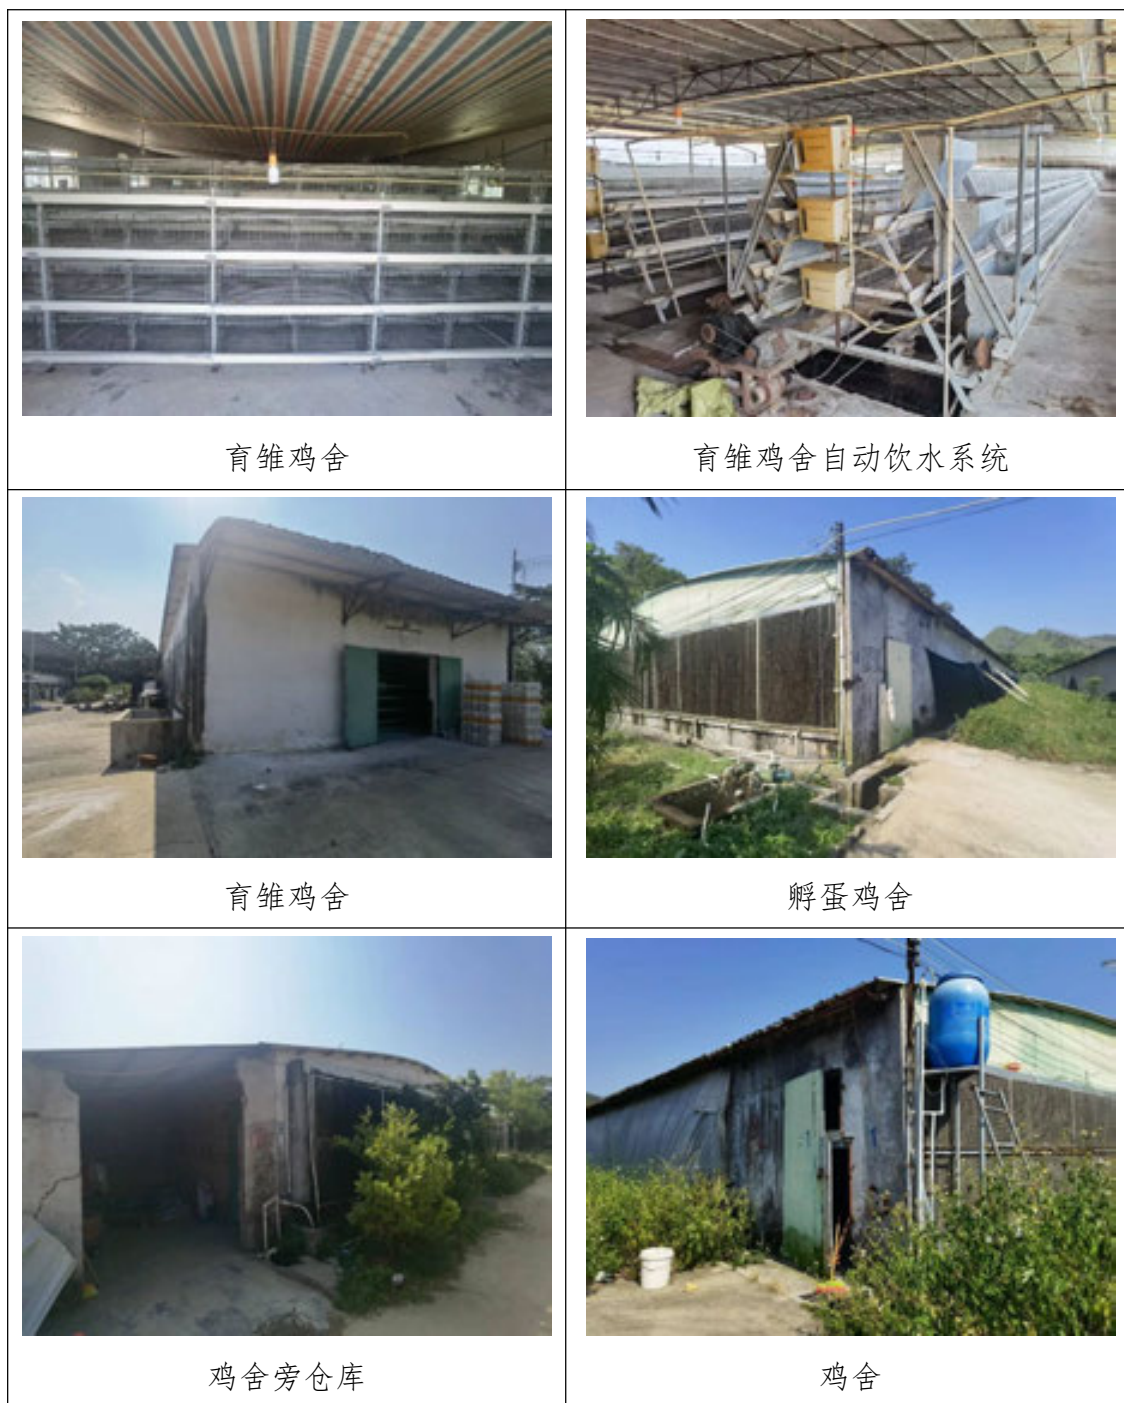
图 2- 21 地块现状使用情况照片

现场踏勘期间地块内的现状使用情况照片见下图所示。

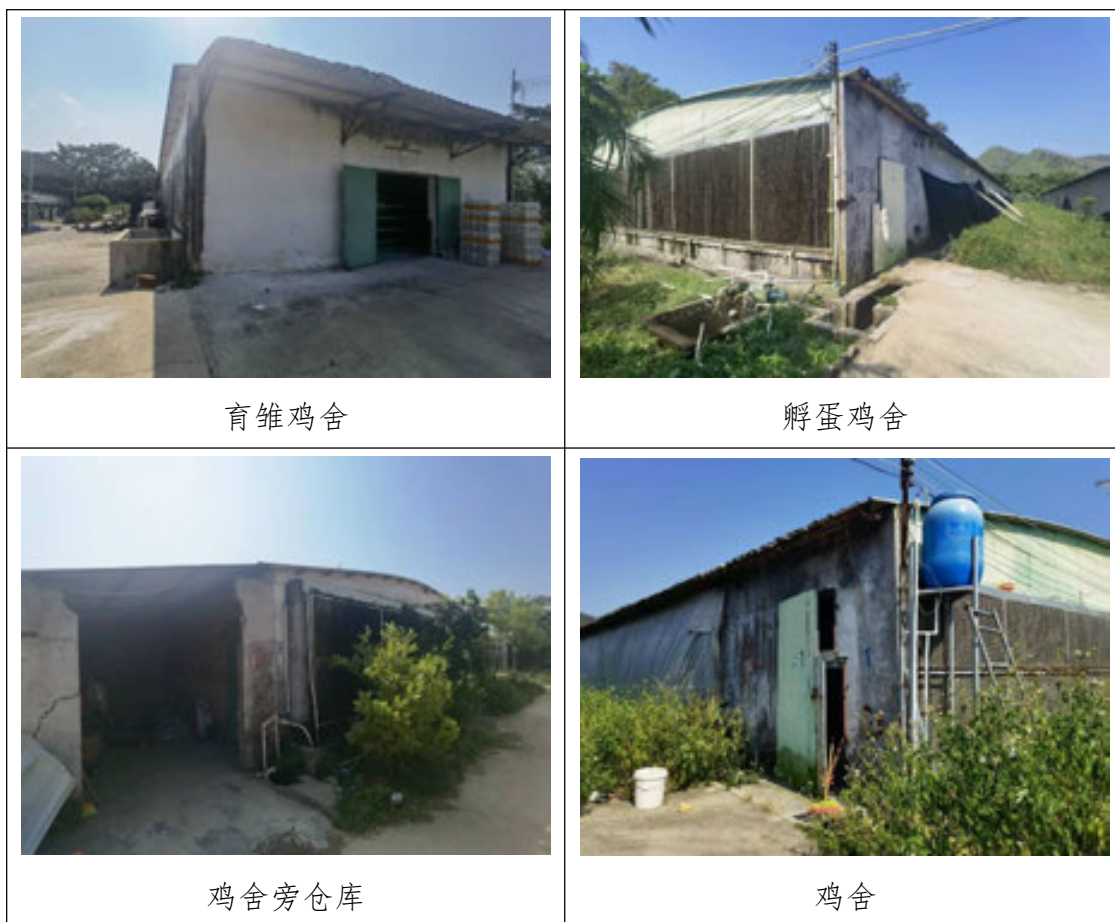
图 3- 1 地块内现场踏勘情况

通过现场踏勘，本次调查地块内现状主要为林地、养鸡场及临时堆砂场，地块内不存在产污的工业生产企业。地块内未见化学品储罐/槽、固体废物堆放或填埋区域、地下罐槽、管线、集水井、污水站等。对地块内的现场踏勘情况见下图所示。

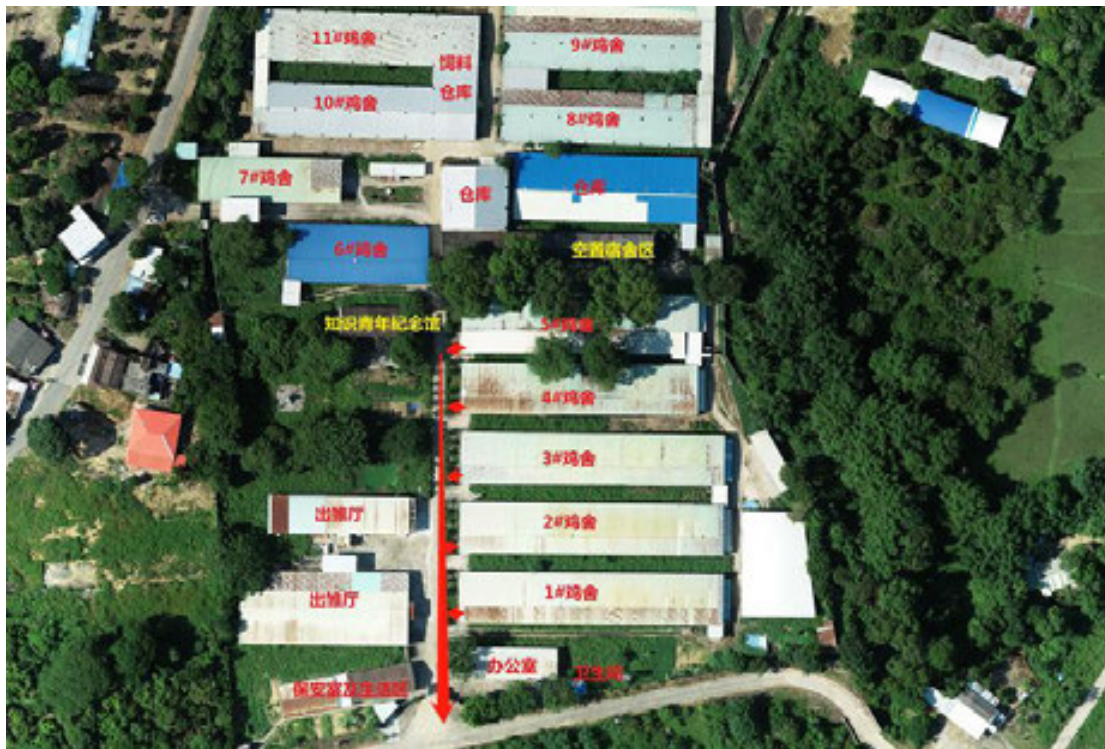
图 3 - 8 地块排水分布图

鸡舍少量冲洗废水进入冲洗池静置后沿棚舍水泥硬化水沟经排水管排污南面农田，地块内水管均为 PVC 管，排水管分布及排水流向见下图所示。
