广东省城市技师学院钟落潭校区建设项目
土壤污染状况初步调查报告

调查单位：广东天鉴检测技术服务股份有限公司

编制日期：2024年10月

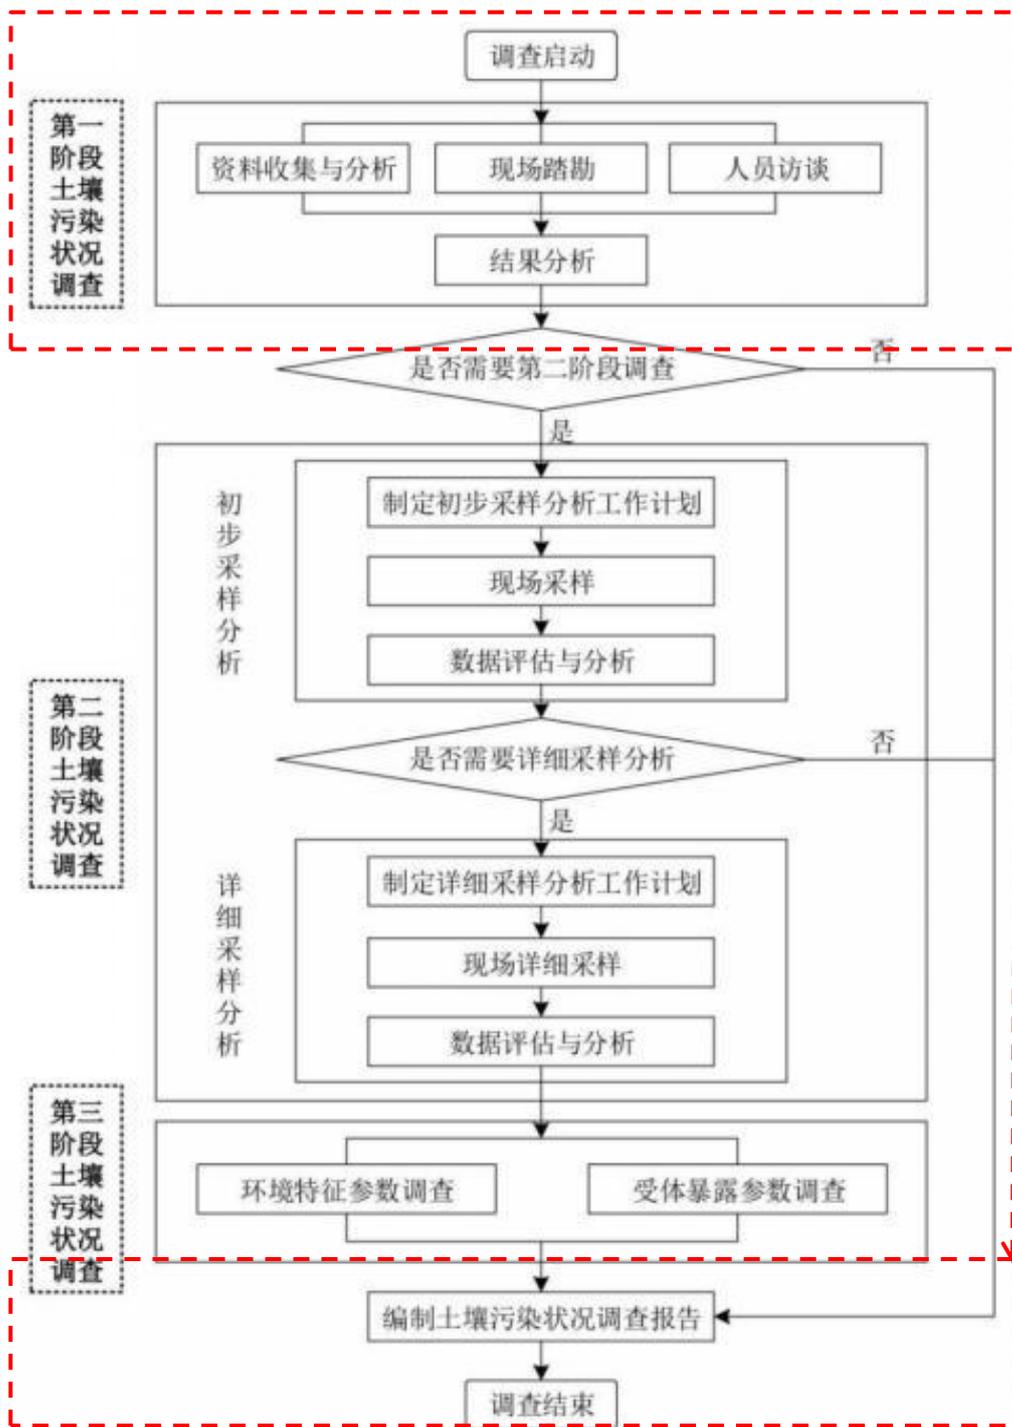
图 1.6-1 本地块土壤污染状况调查工作技术路线图

第一阶段土壤污染状况调查以资料收集、现场踏勘和人员访谈为主的污染识别阶段，原则上不进行现场采样分析。若第一阶段调查确认地块内及周围区域当前和历史上均无可能的污染源，则认为地块的土壤污染状况可以接受，调查活动可以结束。

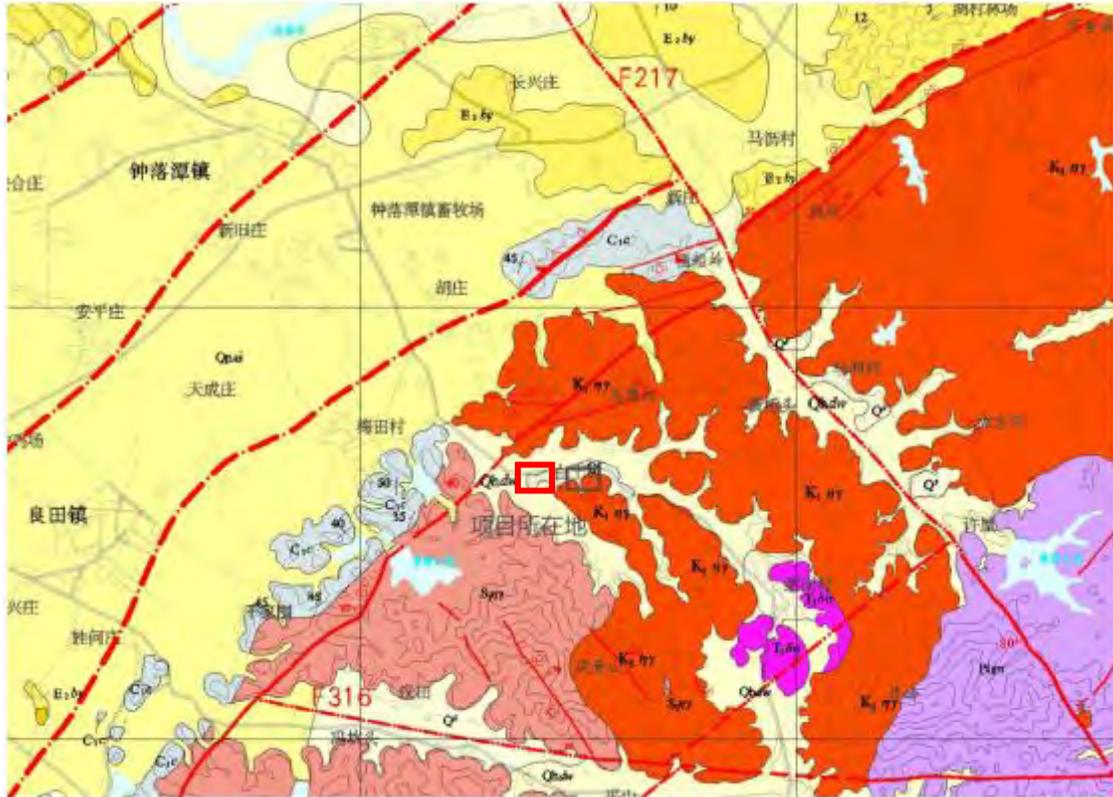
图2.2-2 地块区域断裂构造图（原图比例 1:50000）

本区主要以广从断裂和瘦狗岭断裂为界线分成四个构造区：增城凸起、广花凹陷、广州-东莞盆地、三水断陷盆地。项目位于增城凸起构造区内。根据广州市断裂构造图（1: 5万），本项目东北侧约 2.2km 为西塘断裂，南侧约 2.5km 为陈洞断裂，西侧约 0.4km 为广从断裂，距离项目较近，但勘察过程未揭露断裂迹象，推测断裂对本工程影响小。

陈洞断裂（F316），属飞鹅岭断裂组，发育于东部加里东期混合片麻岩、石英岩中。断面多向南倾，部分向北倾，倾角较陡，一般 50-80°。被多组北西、北东向断裂所切错。包括大头岭断层，黄屋村断层、南香山断层、大洞岭断层、陈洞断层。具体见图 2.2-2：场地区域断裂构造图。

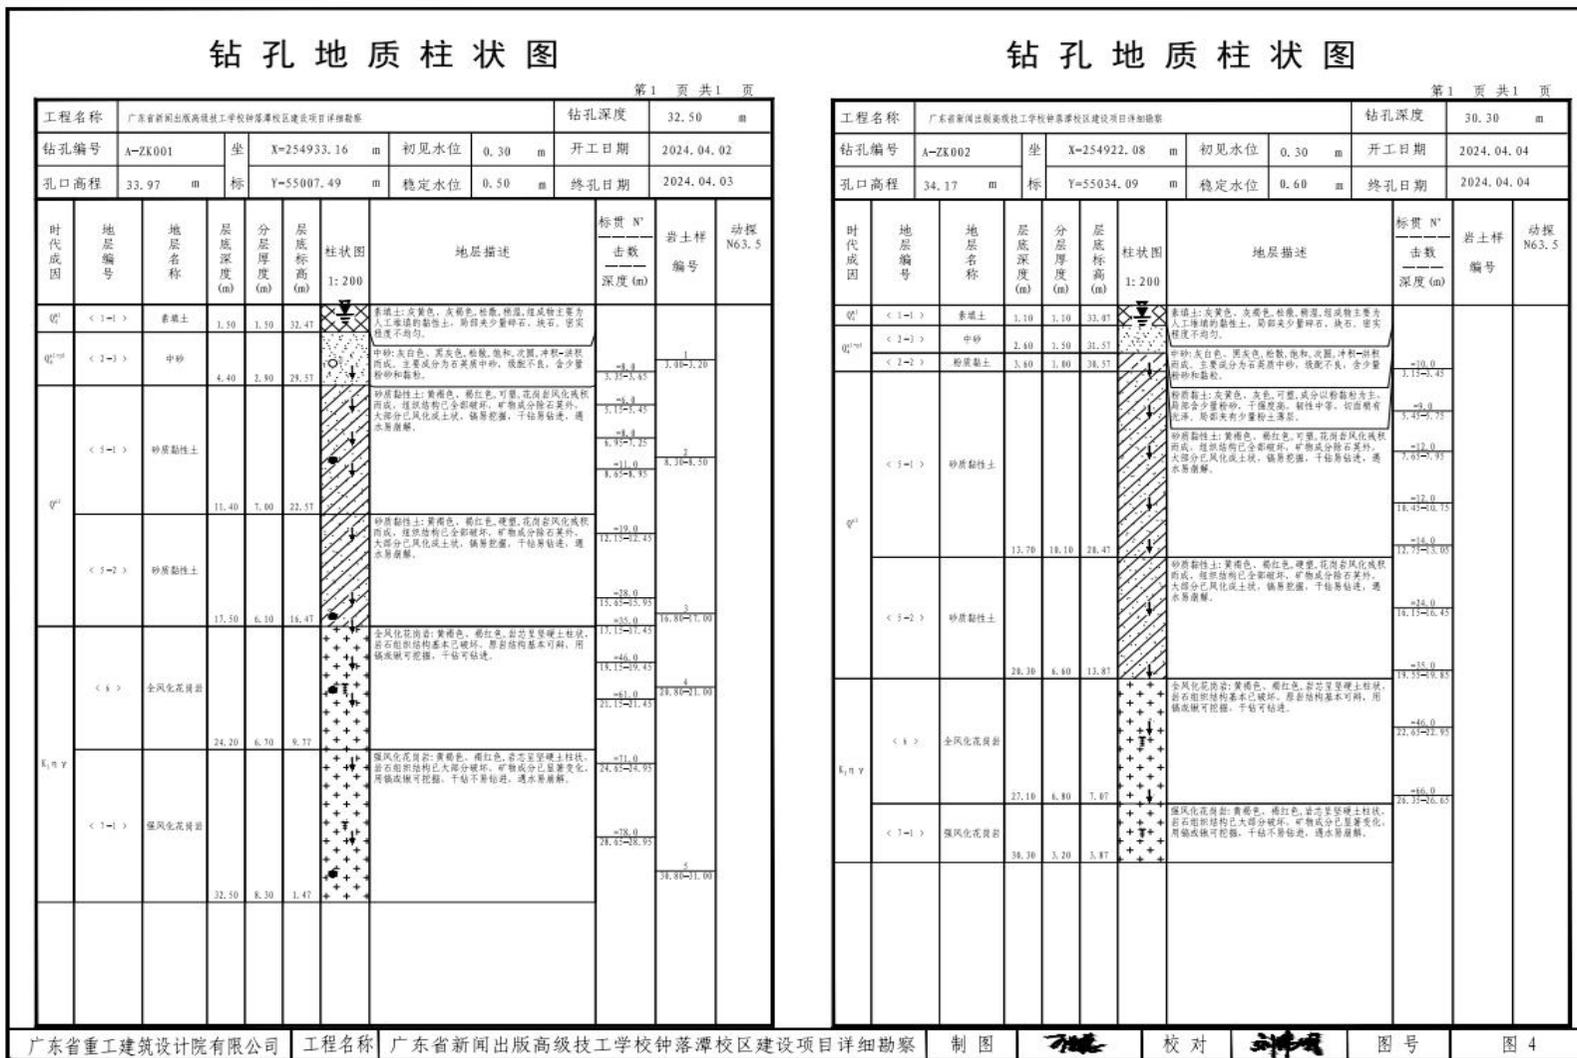
图 2.2-4 钻孔地质柱状图

根据野外钻探揭露情况，本项目土层至上而下为人工填土 Q4ml、河湖相沉积层 Q4l、冲积-洪积层 Q4al+pl、坡积土层 Q4dl、残积土层 Qel，基岩为白垩系早期花岗岩 K1ny。具体详见：图2.2-4钻孔地质柱状图和图2.2-5工程地质剖面图。

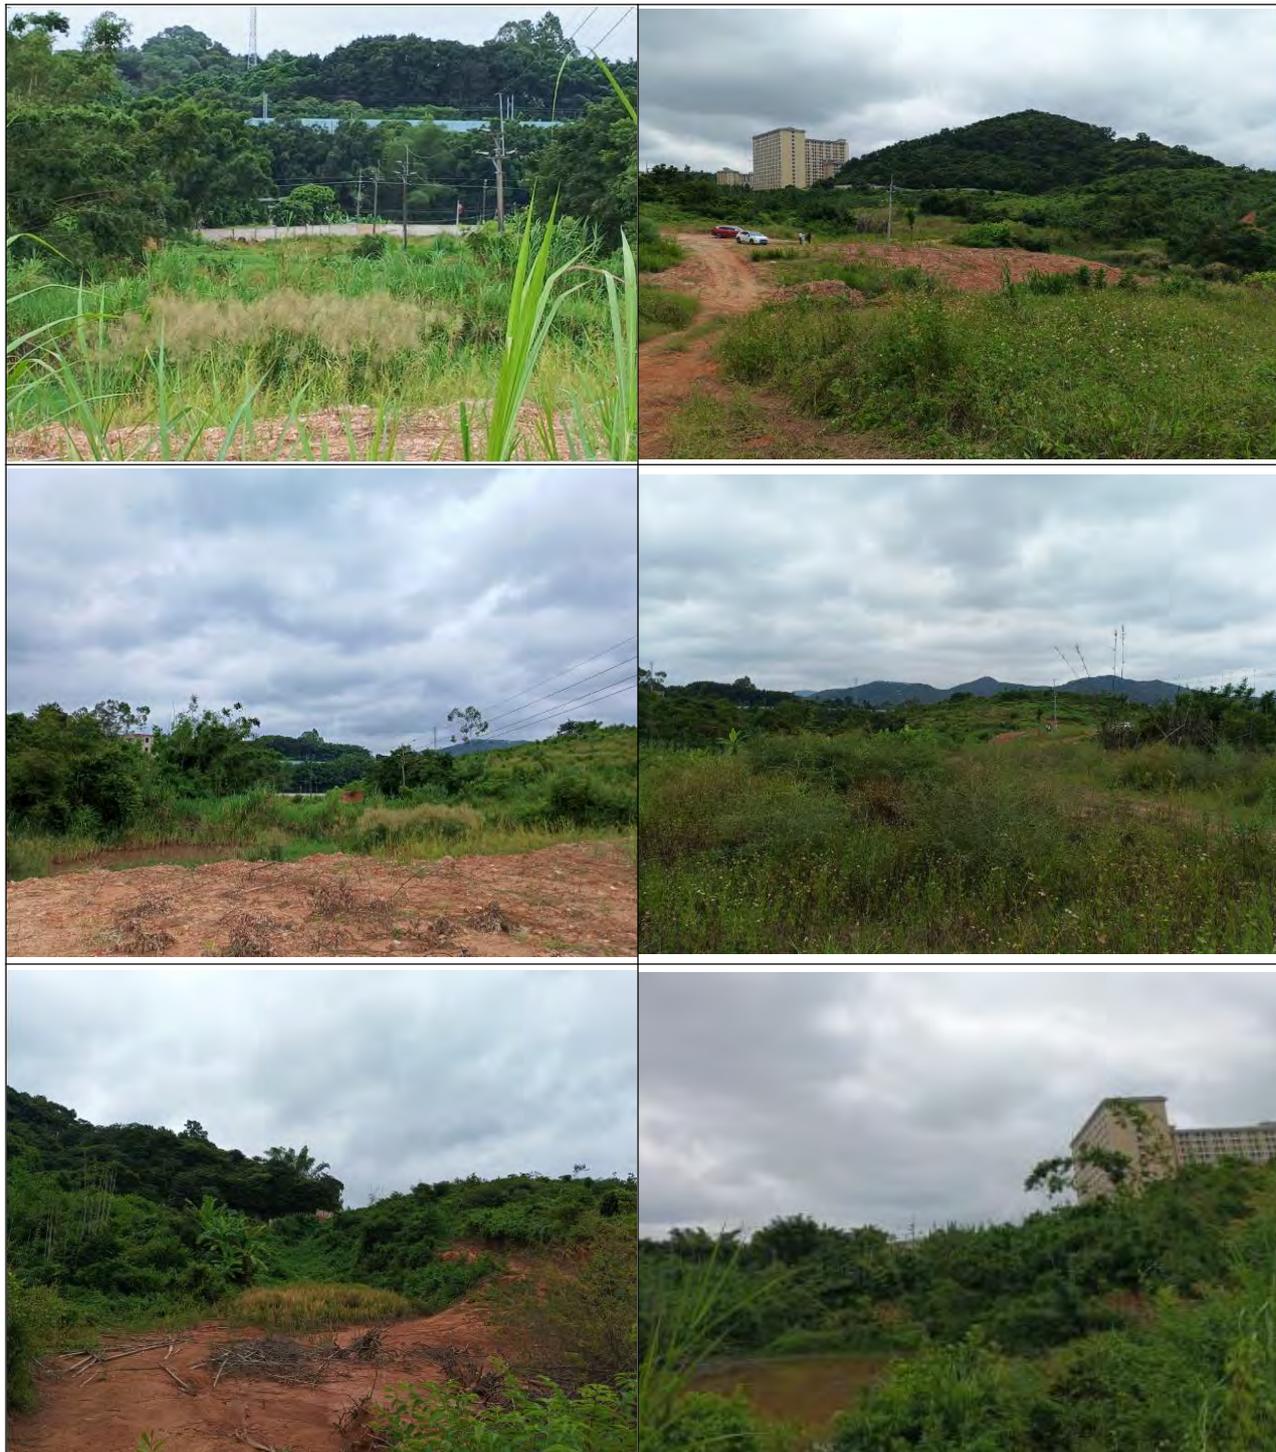
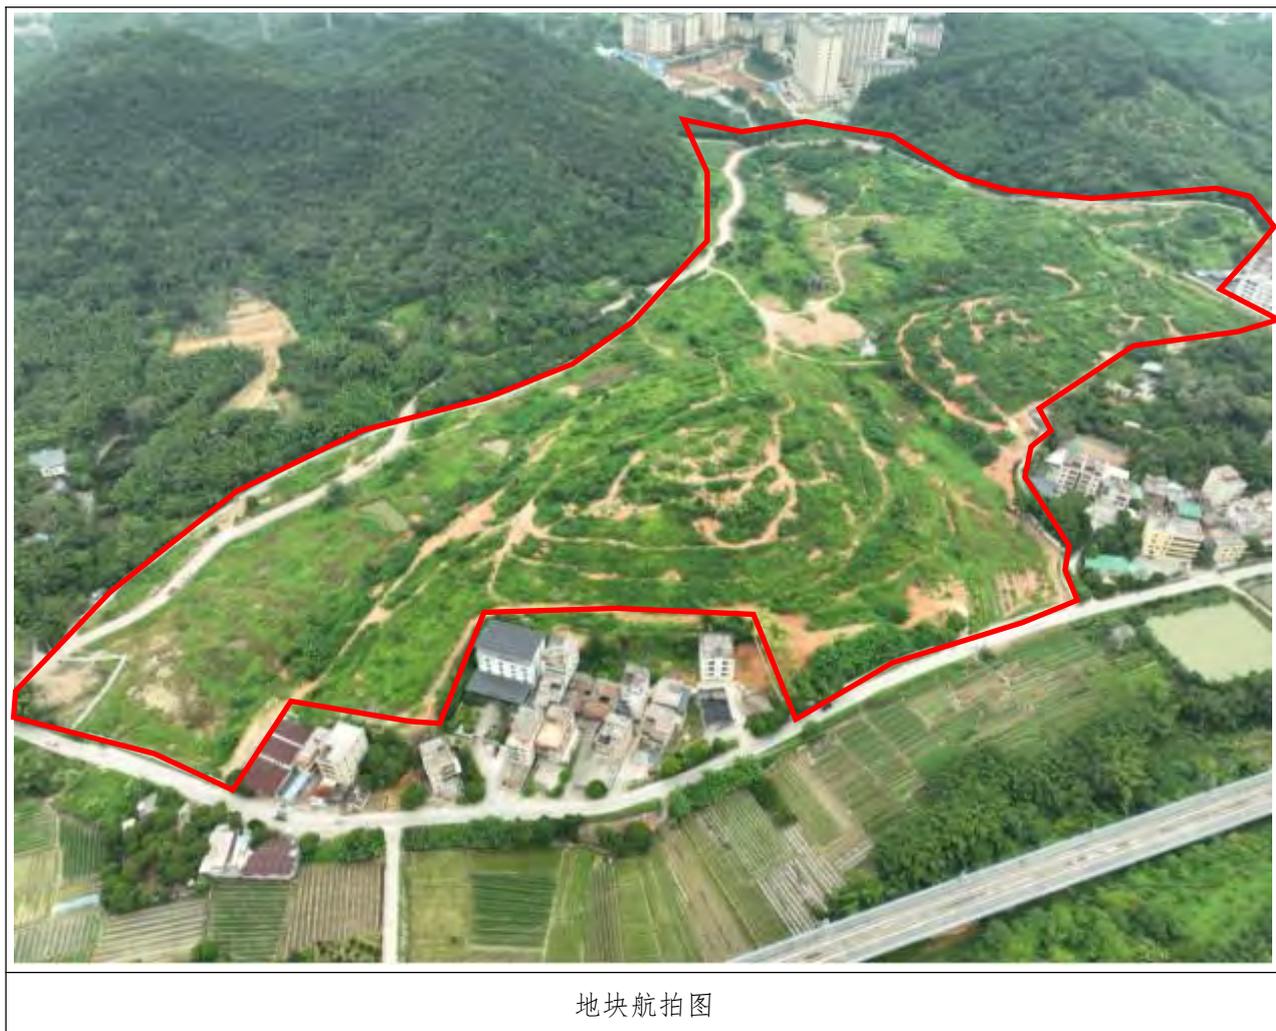
图 2.4-1 地块现场踏勘照片

现场踏勘未发现污染痕迹和异常气味，无管网、无垃圾及固废堆放情况。地块现状图如图 2.4-1 所示。

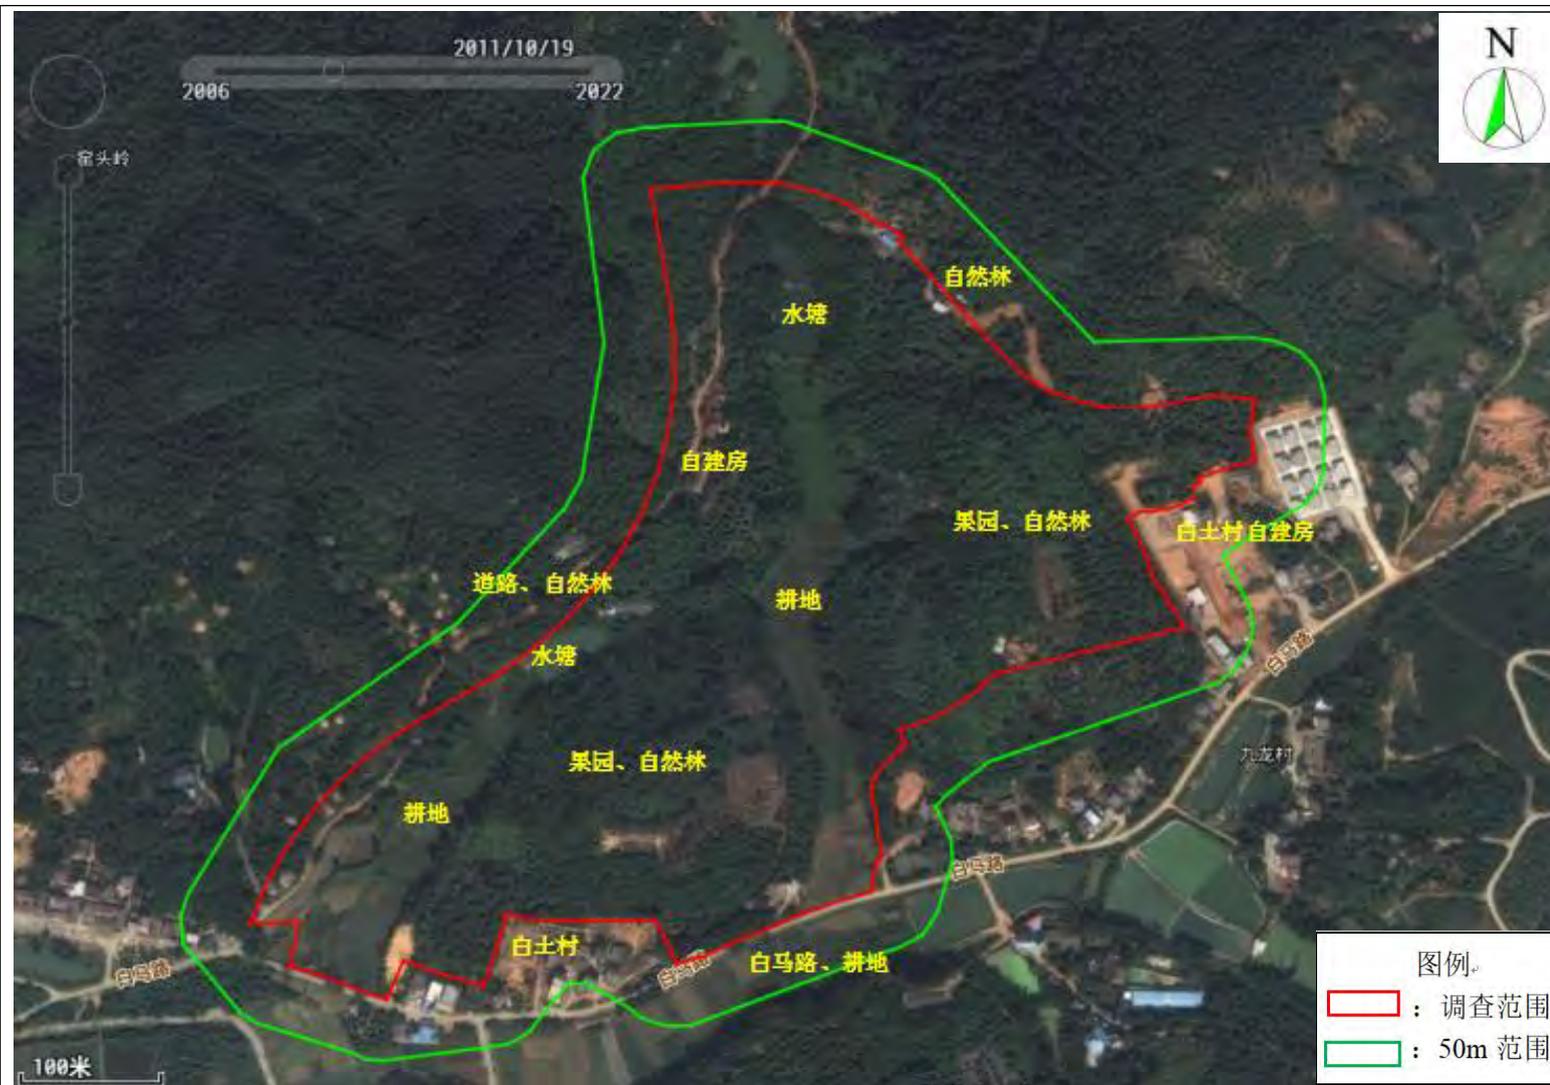
2011 年 10 月历史影像图（奥维互动地图）

(1) 地块内北侧搭建临时板房，地块内果园看守临时用地，其他区域未发生明显变化；

(2) 地块外东南侧白土村搭建村民住宅，其余区域未发生明显变化。

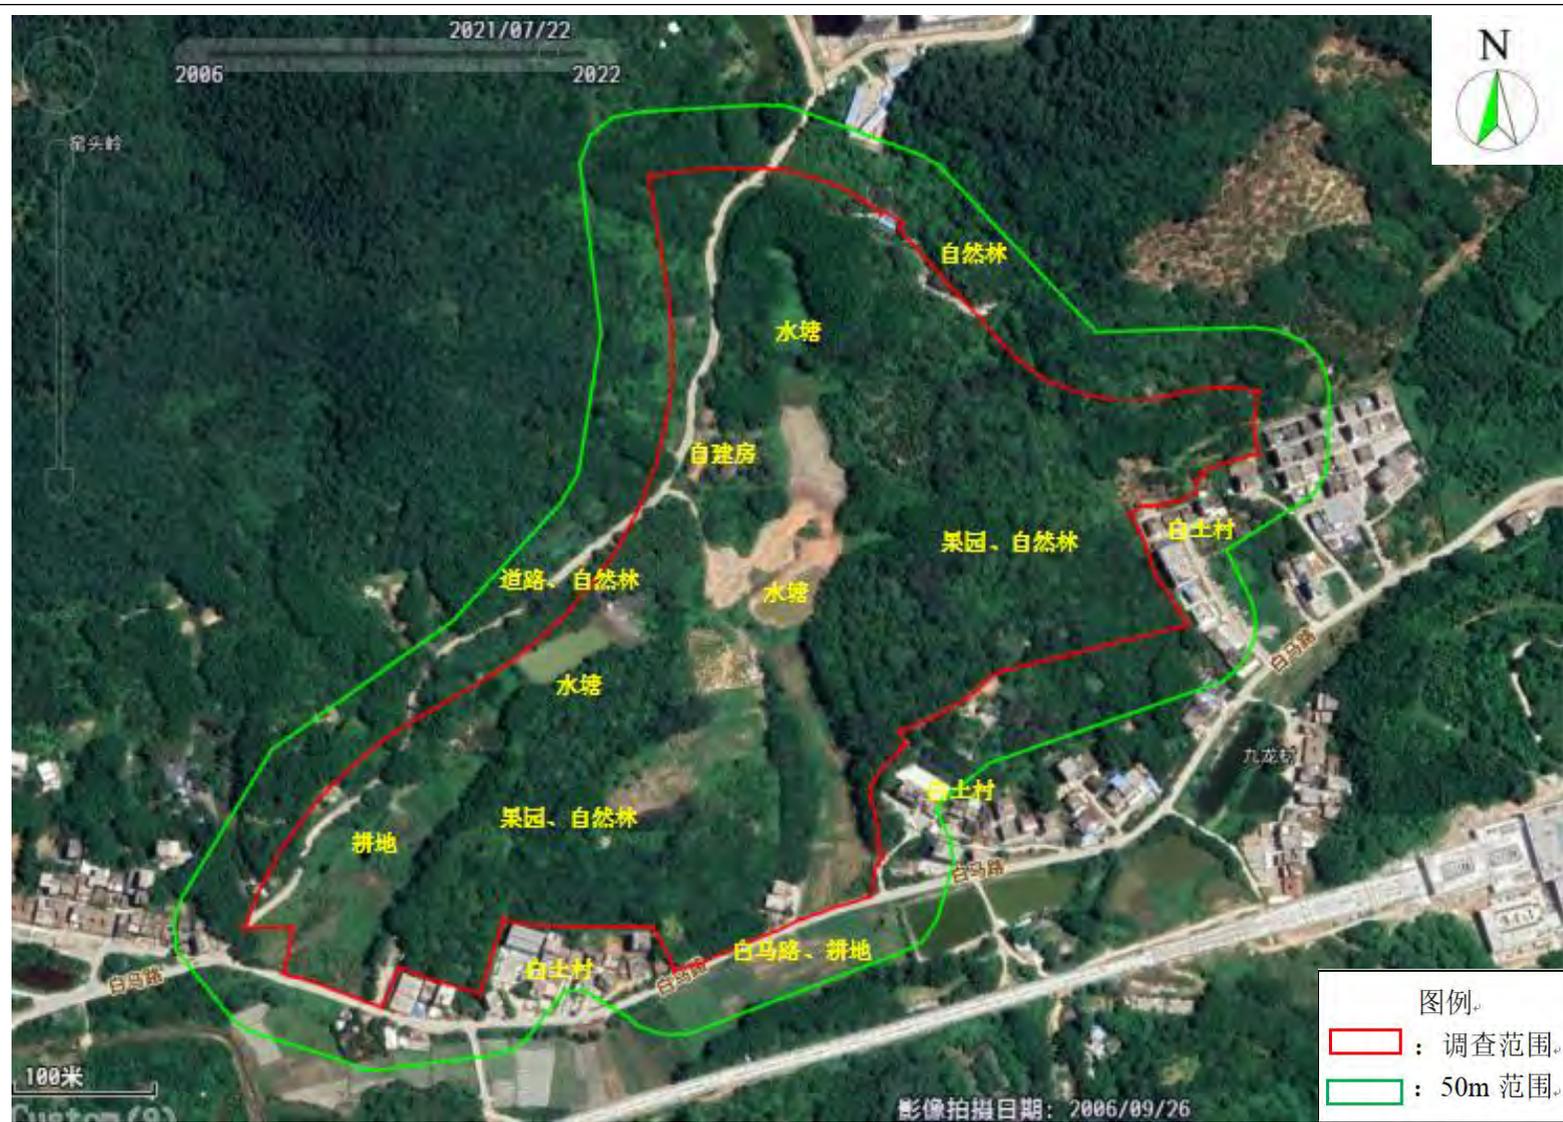
2021 年 07 月历史影像图 (奥维互动地图)

- (1) 地块内中部鱼塘部分就地平整。
- (2) 地块周边未发生明显变动。

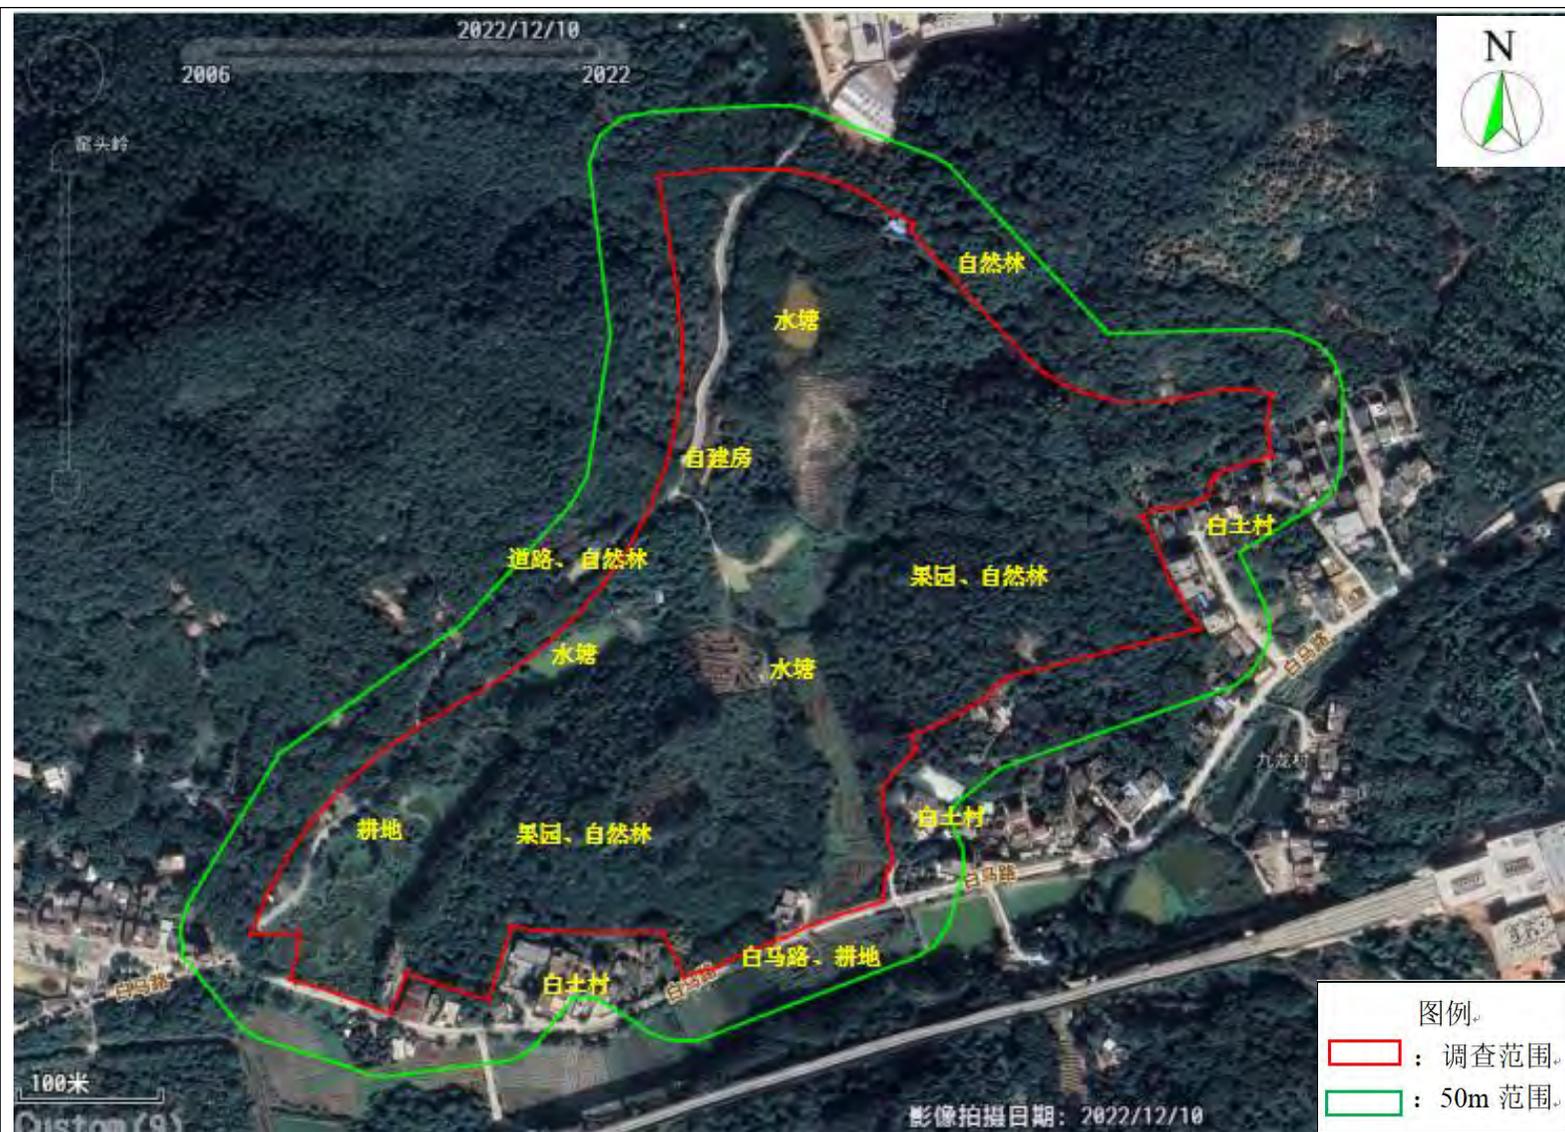
2022 年 12 月历史影响图（奥维互动地图）

(1) 地块内中部搭建临时房，用于果园看守。临时房于 2023 年拆除，拆除的砖石堆放于地块中部。

(2) 地块周边未发生明显变动。

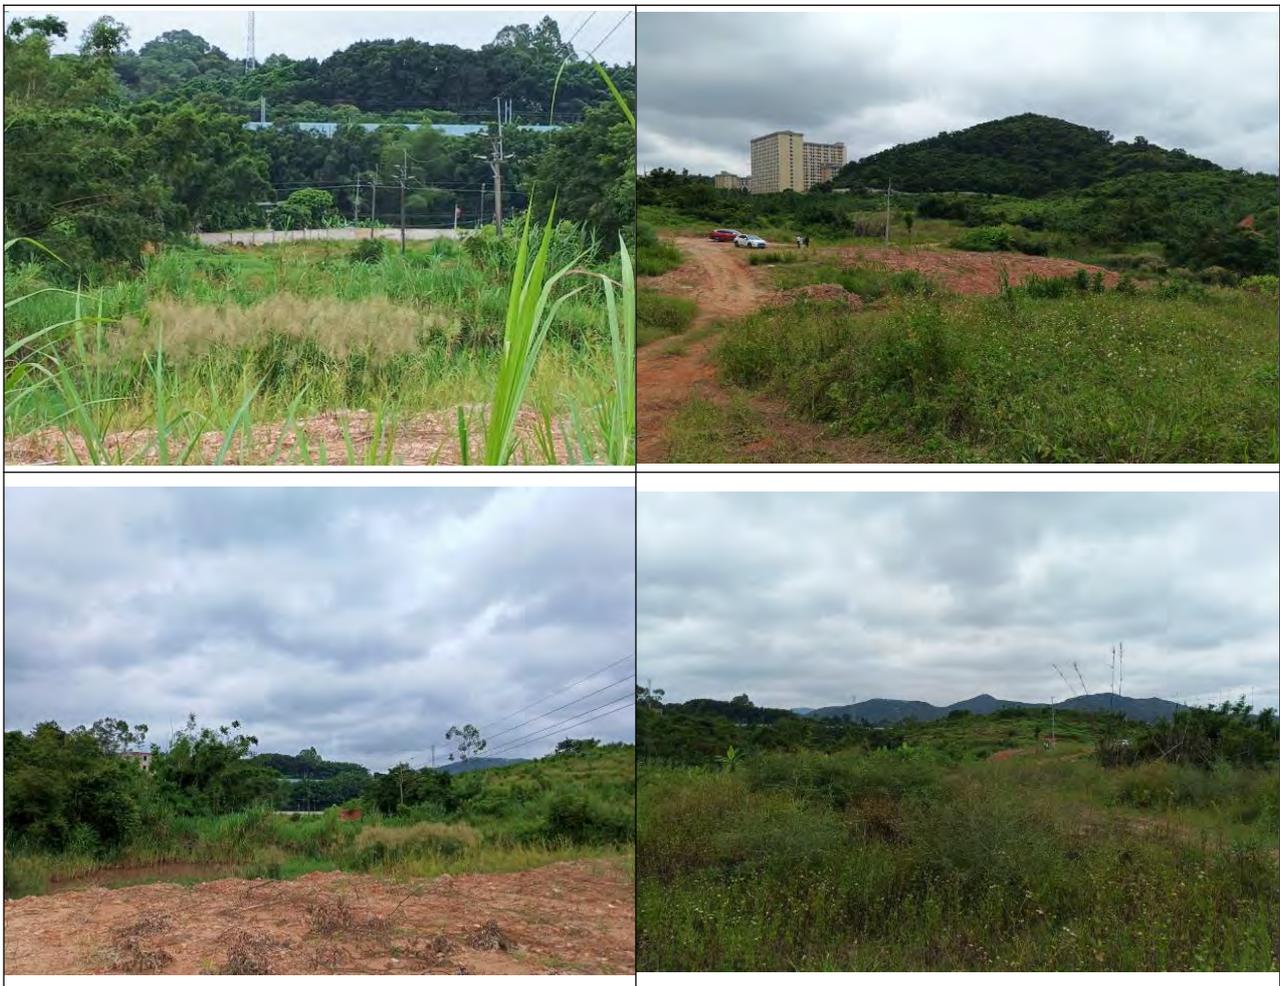
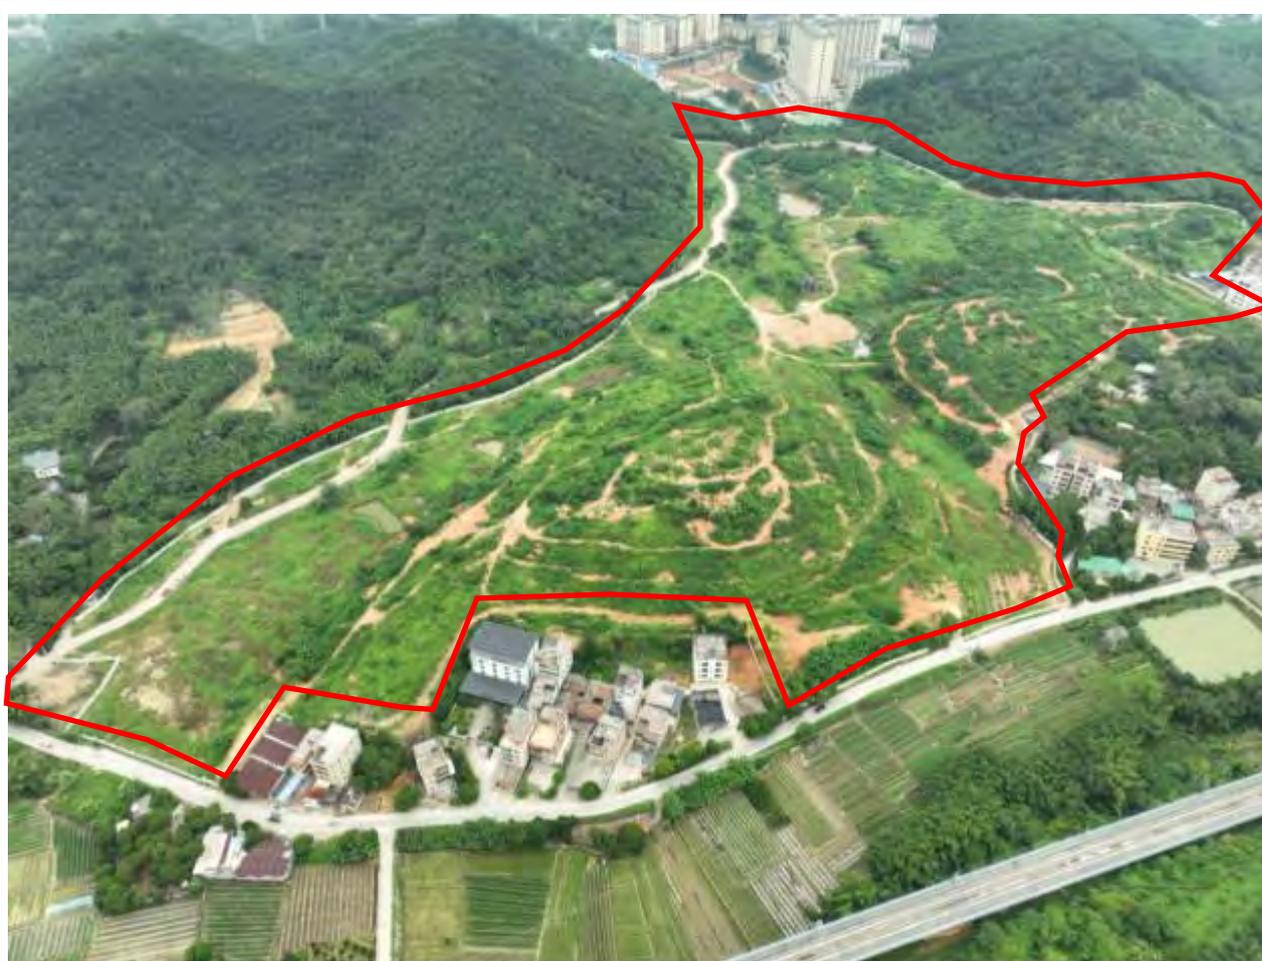
图 3.3-1 地块现场踏勘工作照片

根据现场踏勘及人员访谈情况，地块现状没有发现有毒有害物质，也无有毒有害物质的储存、使用和处置情况；没有发现有毒有害物质，因此不存在槽罐内的物质和泄露情况；不存在危险废物的堆放，**不存在其他固体废物的非法倾倒等环境违法行为或事故发生**；地块没有铺设污雨水管网及雨水沟渠；地块内未发现明显污染痕迹。
