石岐街道大沙南路南侧 32.7213 亩储备用地  
地块土壤污染状况调查报告  
(第一阶段)

编制单位: 广东天鉴检测技术服务股份有限公司

编制日期: 2025 年 02 月

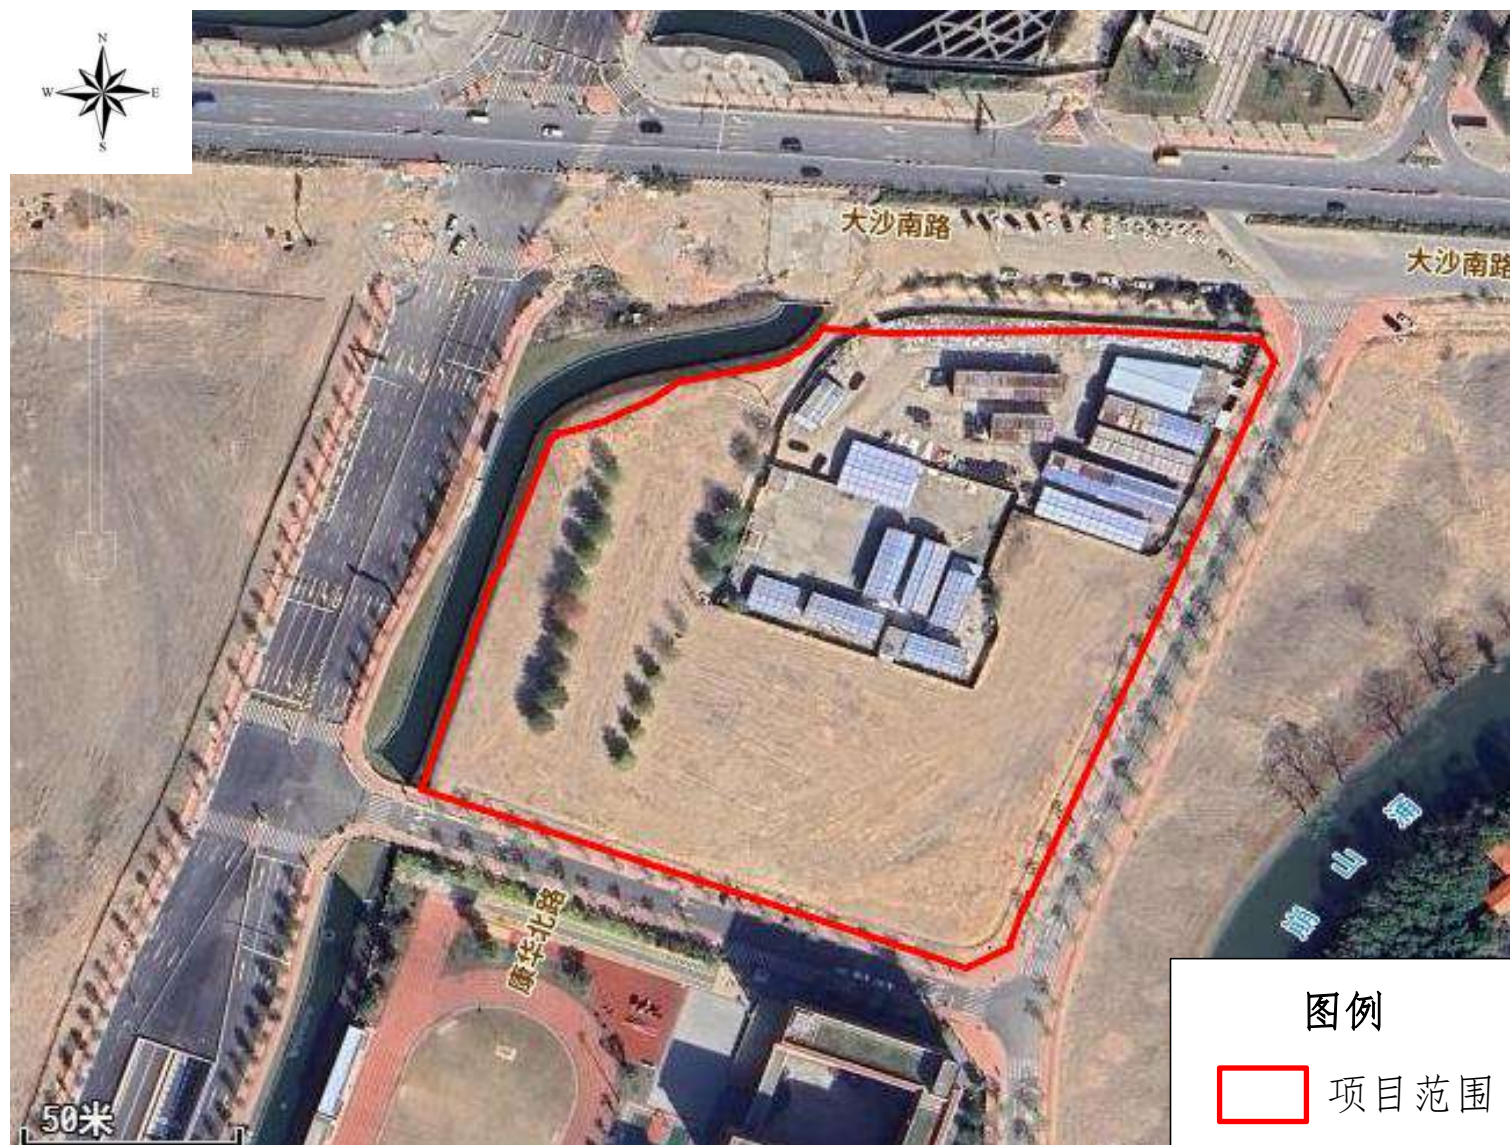
图 3-3 地块调查范围图

本次调查地块位于中山市石岐街道大沙南路南侧，根据地块红线图显示，调查地块总占地面积为  $21814.18 \text{ m}^2$ ，地块中心坐标为：经度  $113.394372^\circ\text{E}$ ，纬度： $22.546836^\circ\text{N}$ ，本次调查范围在该地块红线范围内。本项目调查范围见下图所示，拐点坐标见下表所示。

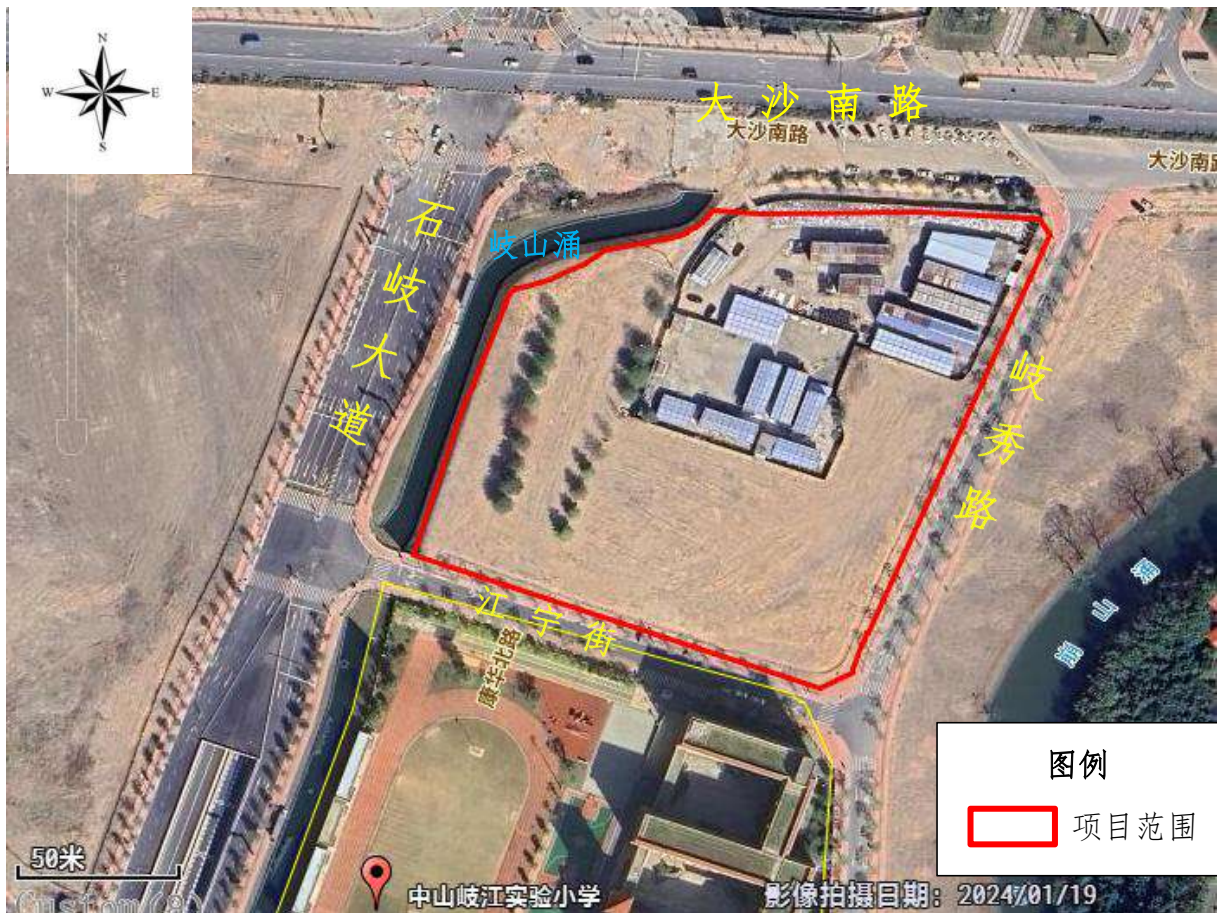
图 4-2 地块四至图

本项目位于中山市石岐街道大沙南路南侧。项目地块四至情况如下：地块东临岐秀路和崩山涌，西至岐山涌、石岐大道，南接江宁路和中山岐江实验小学，北靠大沙南路。北侧与岐江河相望，岐山涌环绕地块外西侧流入岐江河，崩山涌环绕地块外东侧流入岐江河。四至图详见图 4-2。

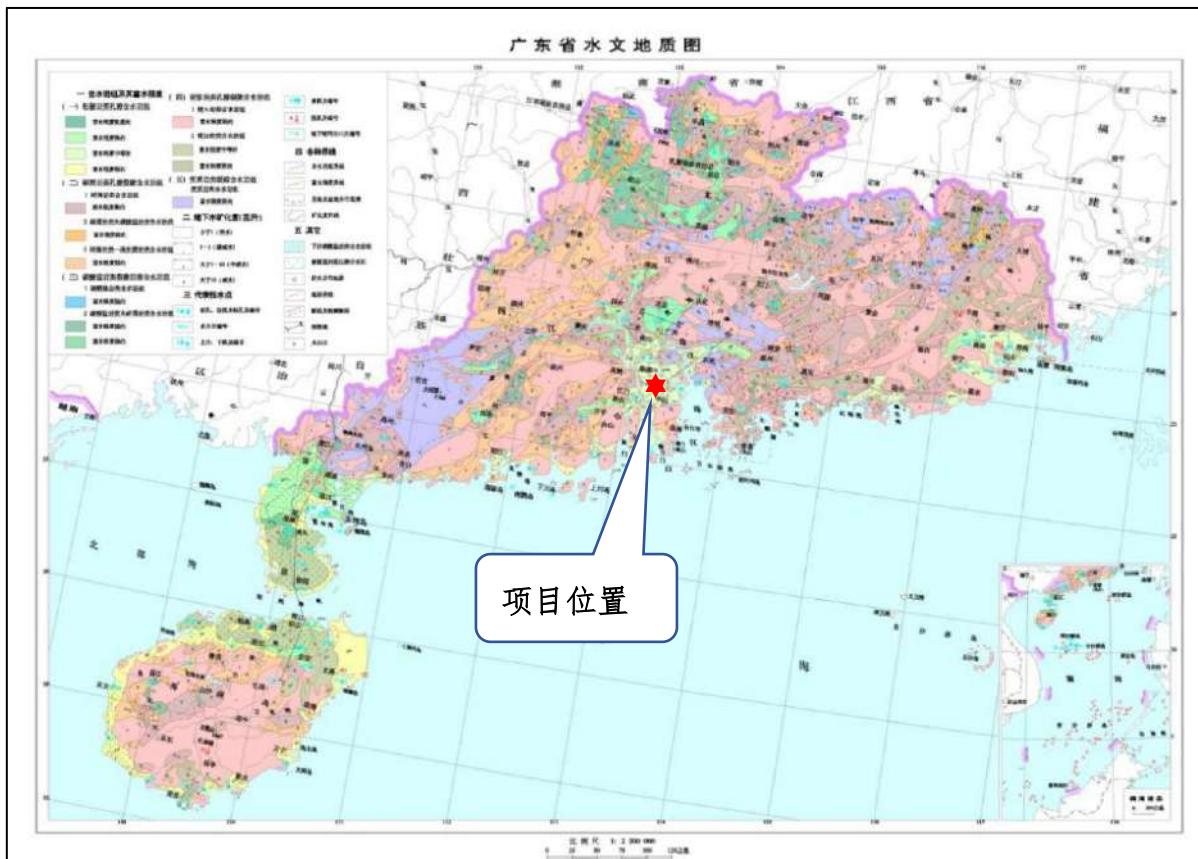
图 4-4 地块在广东省水文地质图中位置

广东省水文地质图及本次调查地块所在区域局部放大图见下图所示。

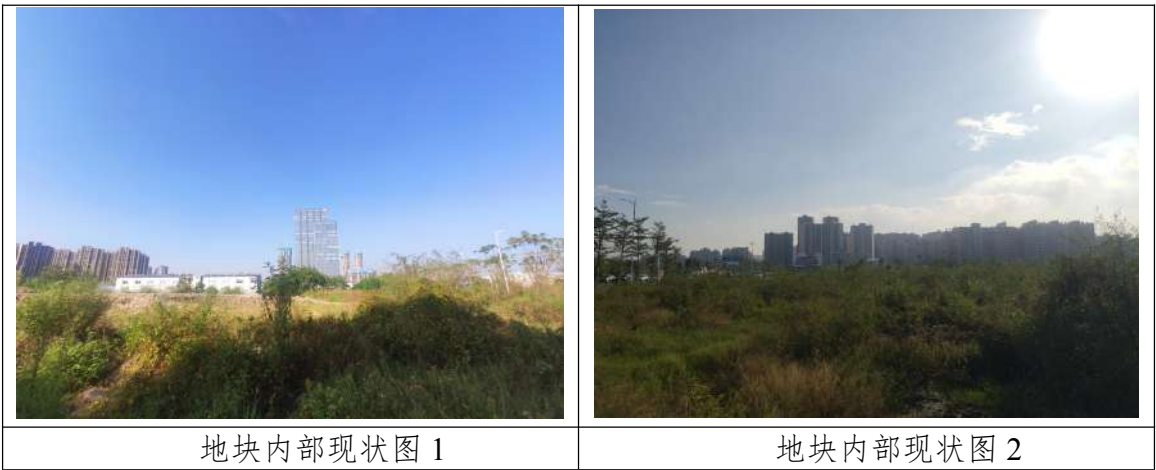
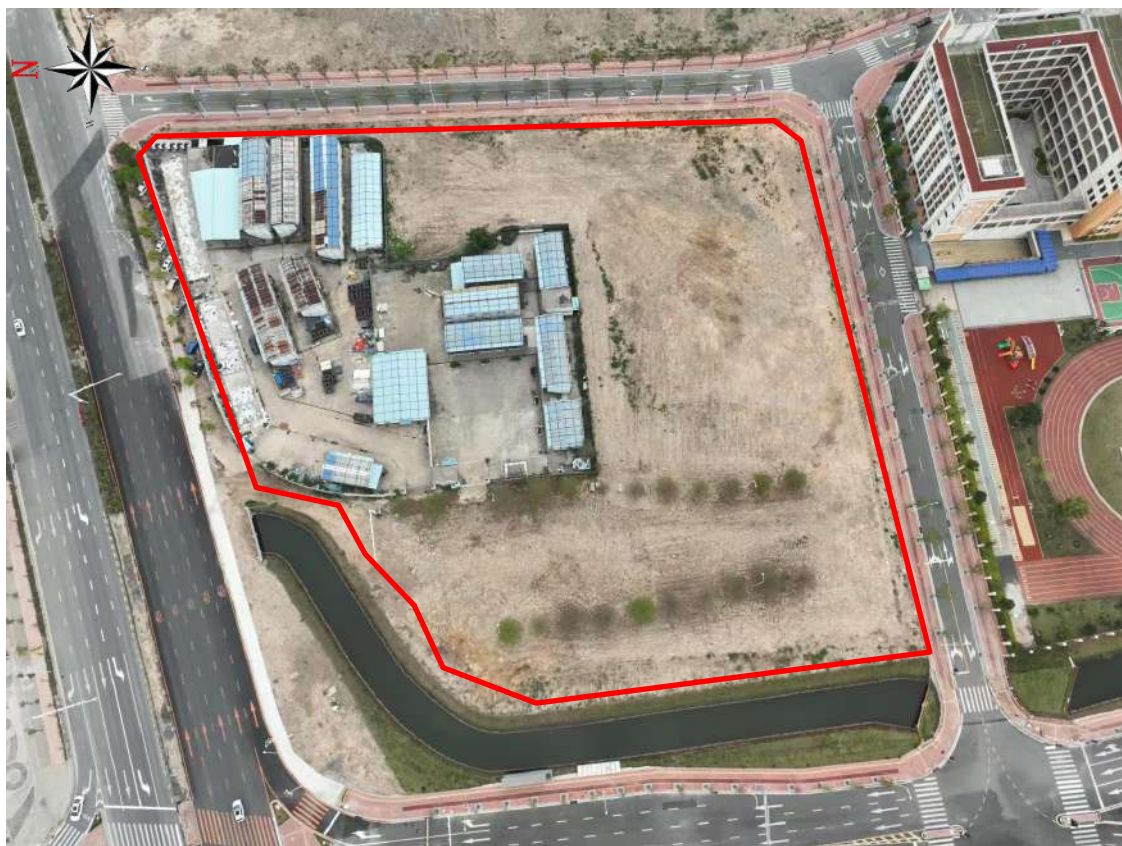
图 4-15 地块现场踏勘图片

现地块内部被低矮灌木和杂草覆盖，地块西北部有小块地翻新，但未种植任何作物。现场踏勘期照片见下图所示。

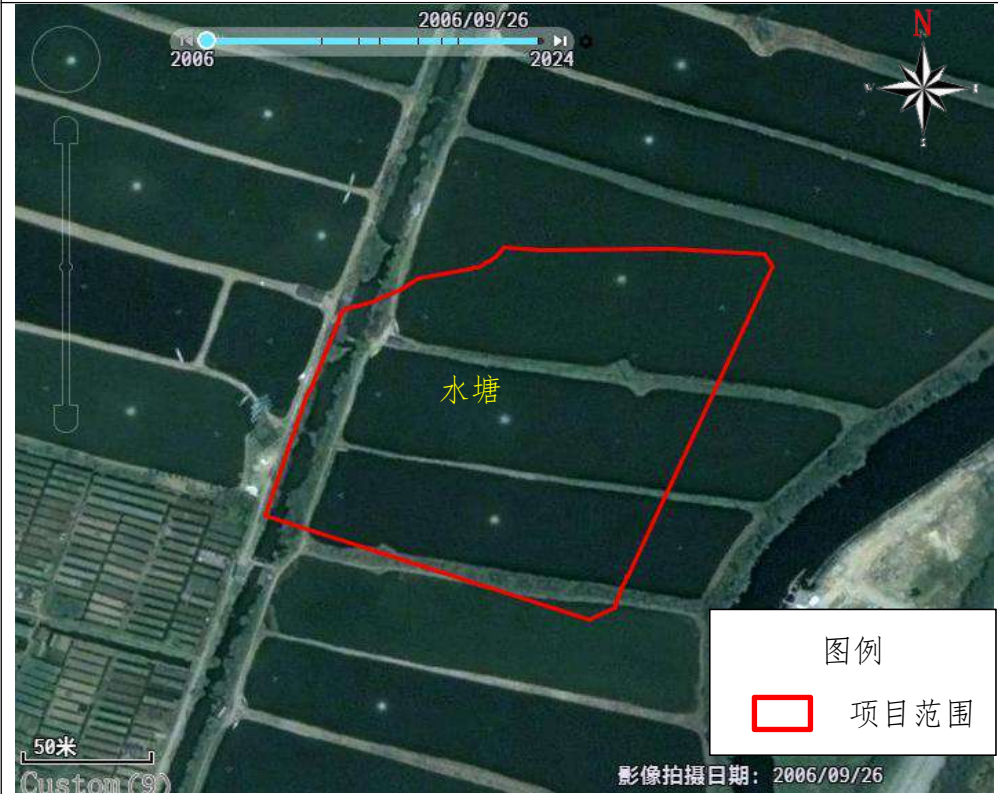
| 年份 | 历史变化情况 |
|---|---|
| 2006年9月卫星影像图 | |

| 年份 | 历史变化情况 |
|---|---|
| <p>2006/09/26</p> <p>2006</p> <p>2024</p> <p>水塘</p> <p>图例</p> <p>项目范围</p> <p>50米</p> <p>影像拍摄日期: 2006/09/26</p> | <p>根据人员访谈和调查资料显示, 2006年地块及周边为水塘。</p> |

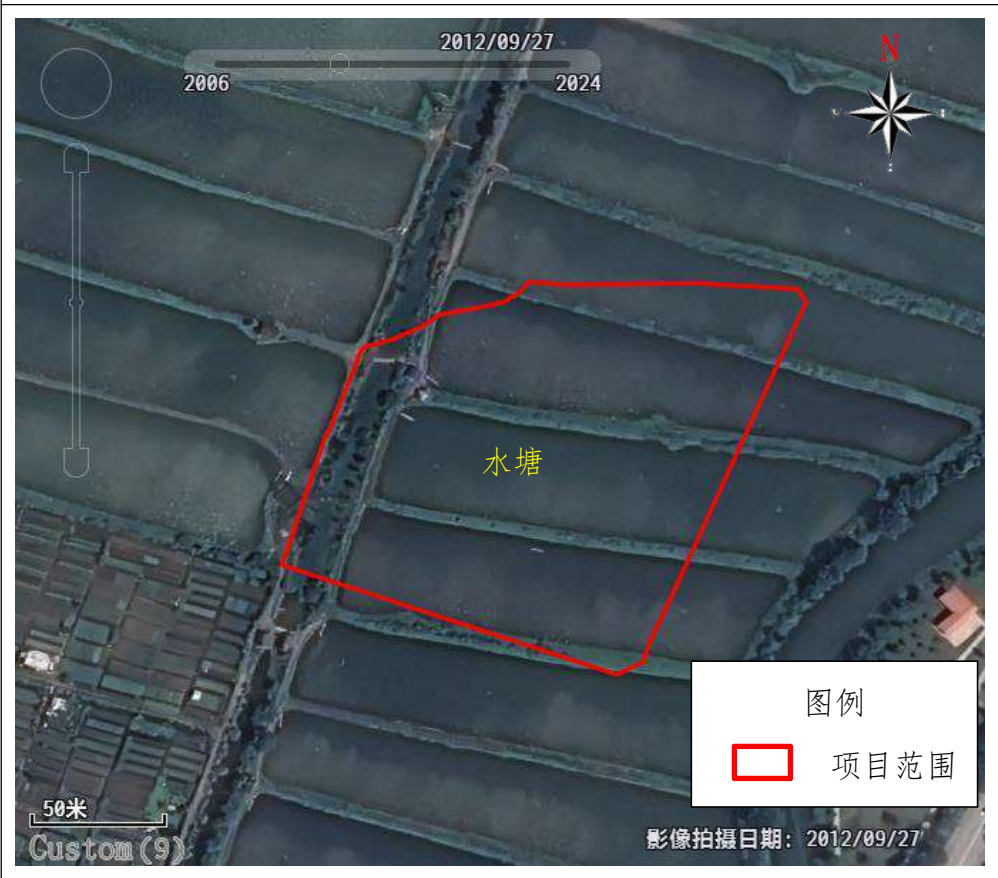
| 年份 | 历史变化情况 |
|---|---|
| 2012年09月卫星影像图 | |

| 年份 | 历史变化情况 |
|---|---|
| <p>2012/09/27</p> <p>2006</p> <p>2024</p> <p>水塘</p> <p>图例</p> <p>项目范围</p> <p>50米</p> <p>影像拍摄日期: 2012/09/27</p> | <p>地块及周边环境无明显变化。</p> |

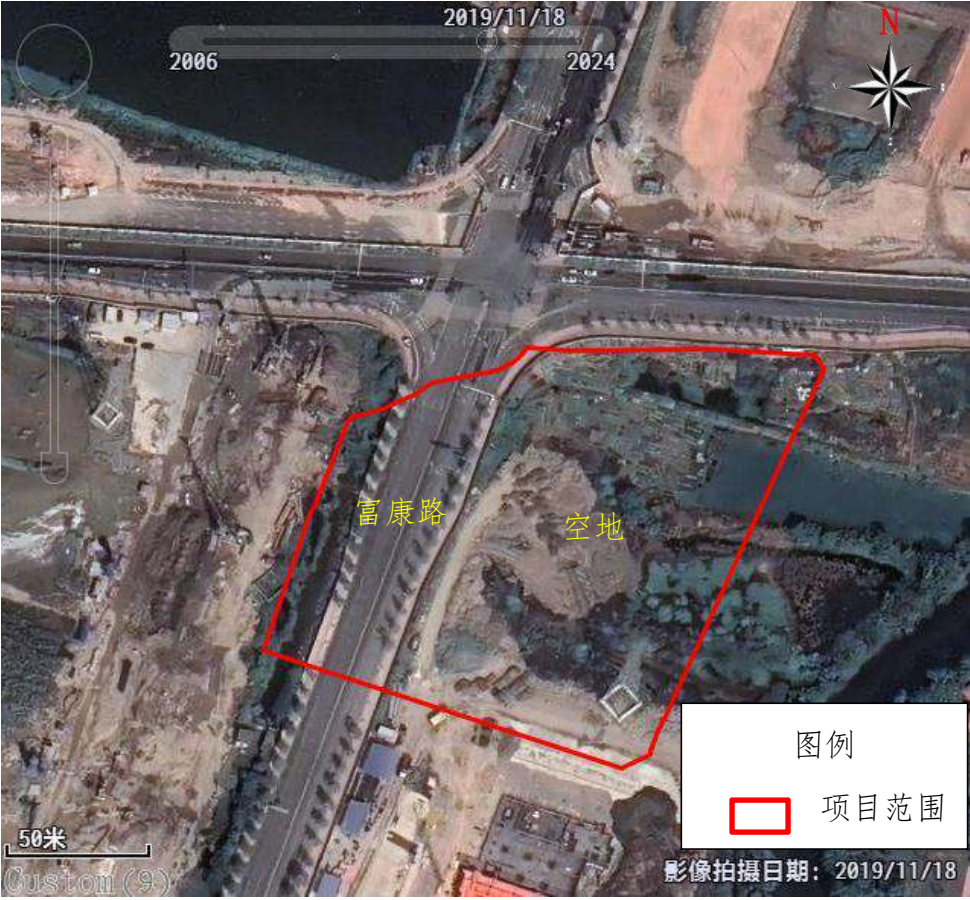
| 年份 | 历史变化情况 |
|---|---|
| <p>2019/11/18</p> <p>2006 2024</p> <p>富康路 空地</p> <p>图例</p> <p>项目范围</p> <p>影像拍摄日期：2019/11/18</p> | <p>地块内开始填土。</p> |

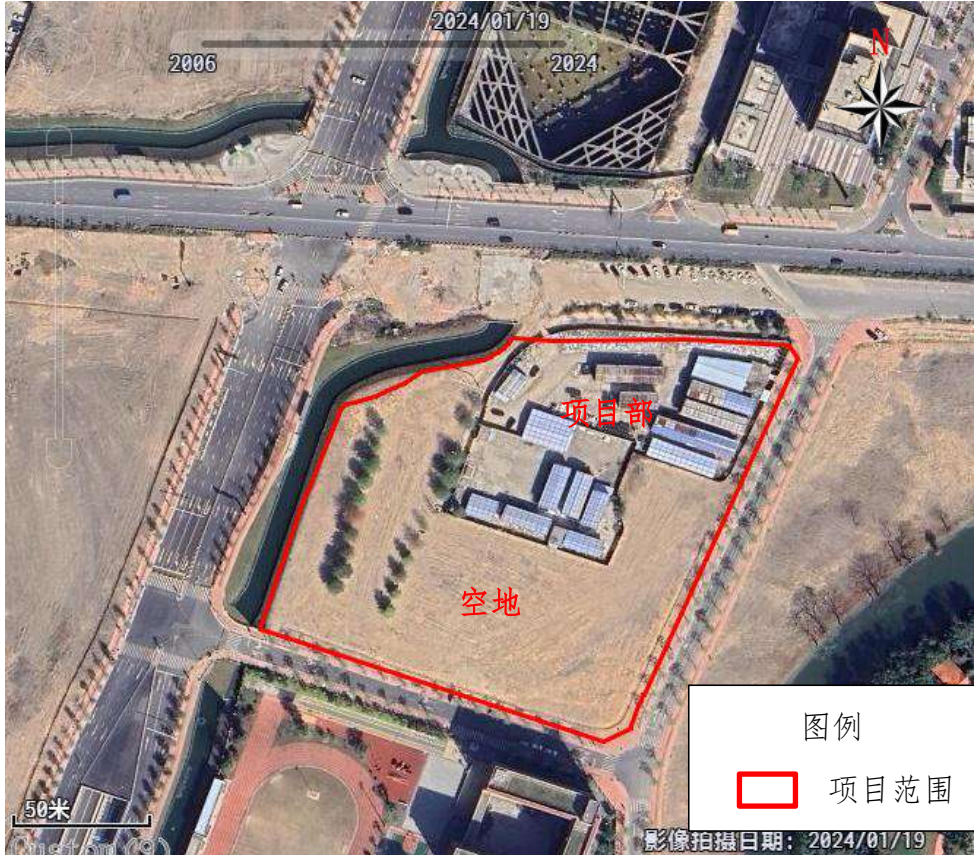
图 4-16 地块历史影像图（2006 年-2024 年）

| 年份 | 历史变化情况 |
|---|---|
| <p>2014年01月卫星影像图</p> | <p>地块内项目部未发生变动，部分杂草被清除</p> |

根据人员访谈、相关部门及历史航拍影像资料，该地块历史上不存在工业企业，原用地为水塘，不存在土壤污染。

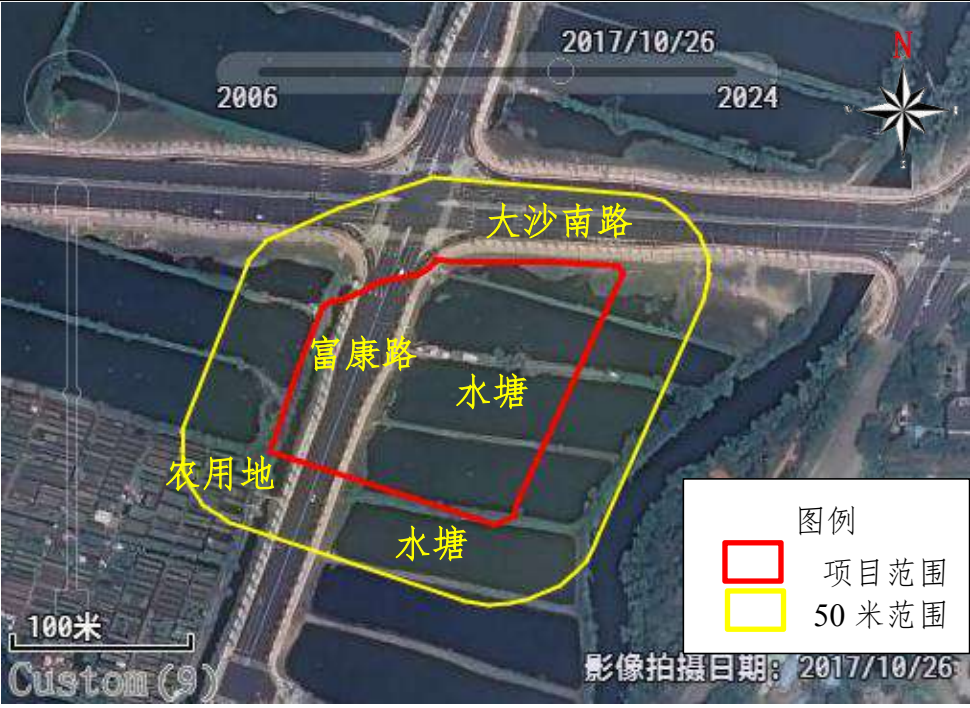
| 年份 | 历史变化情况 |
|---|---|
| 2017年10月卫星影像图 | |

| 年份 | 历史变化情况 |
|---|---|
| <p>2017/10/26</p> <p>2006 2024</p> <p>大沙南路</p> <p>富康路</p> <p>水塘</p> <p>农用地</p> <p>图例</p> <p>项目范围</p> <p>50 米范围</p> <p>影像拍摄日期: 2017/10/26</p> | <p>地块外北侧建设大沙南路，其他区域未发生变动。</p> |

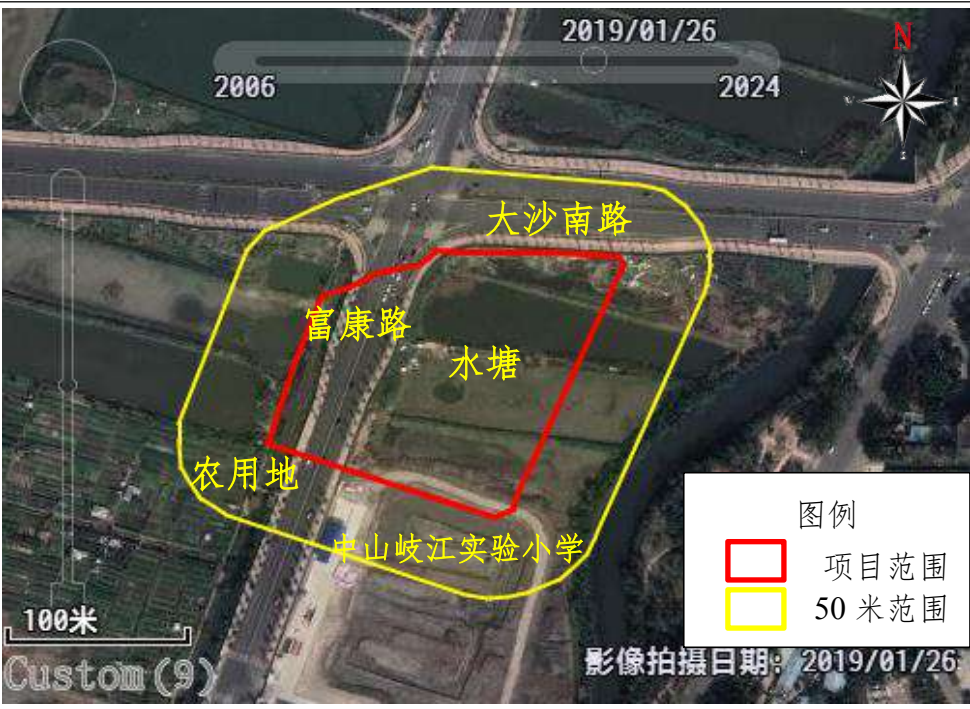
| 年份 | 历史变化情况 |
|---|---|
| 2019年01月卫星影像图 | |

| 年份 | 历史变化情况 |
|---|---|
| <p>2019/01/26</p> <p>2006 2024</p> <p>大沙南路</p> <p>富康路</p> <p>水塘</p> <p>农用地</p> <p>中山岐江实验小学</p> <p>图例</p> <p>项目范围</p> <p>50 米范围</p> <p>影像拍摄日期: 2019/01/26</p> | <p>地块外南侧中山岐江实验小学开始建设，其他区域未发生变动。</p> |

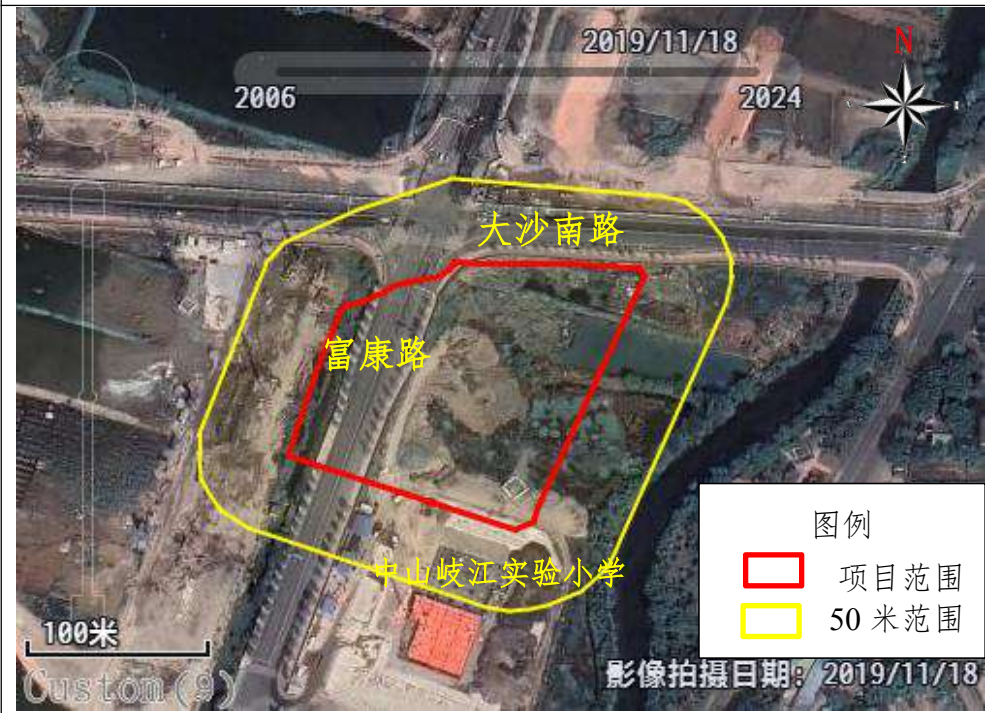
| 年份 | | 历史变化情况 |
|---|--|---|
| 2019年11月卫星影像图 | | |

| 年份 | | 历史变化情况 |
|---|--|---|
| | | 地块外西侧水塘开始填土，南侧中山岐江实验小学建设中，其他区域未发生变动。 |

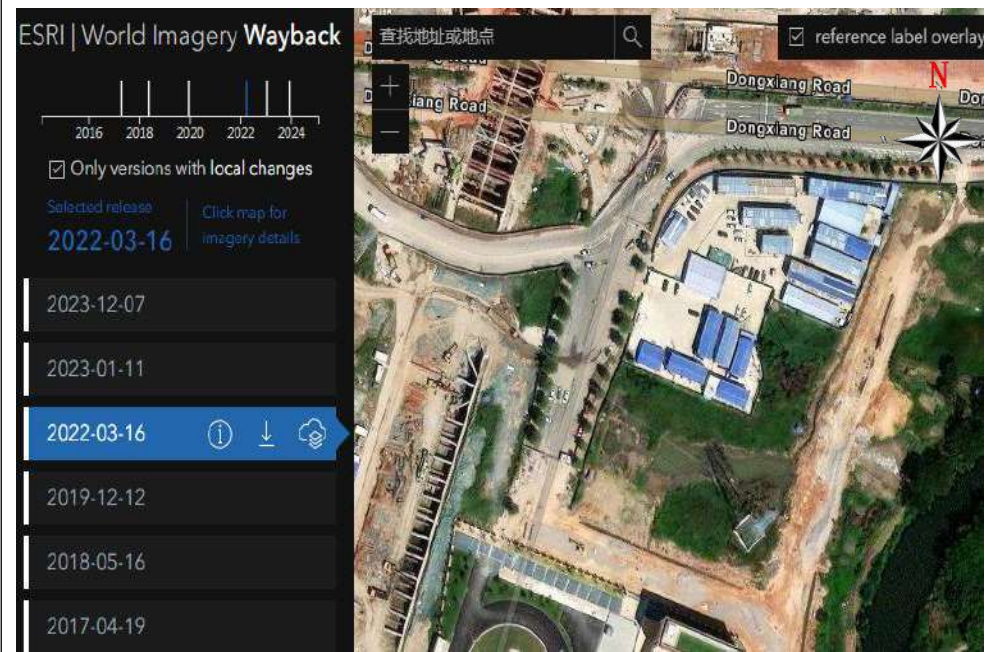
| 年份 | | 历史变化情况 |
|---|--|---|
| 2022年03月卫星影像图 | | |

| 年份 | | 历史变化情况 |
|---|--|---|
| | | 地块外西侧水塘填土搭建富康北路，南侧中山岐江实验小学建设中，北侧大沙南路扩建，东侧平整。 |

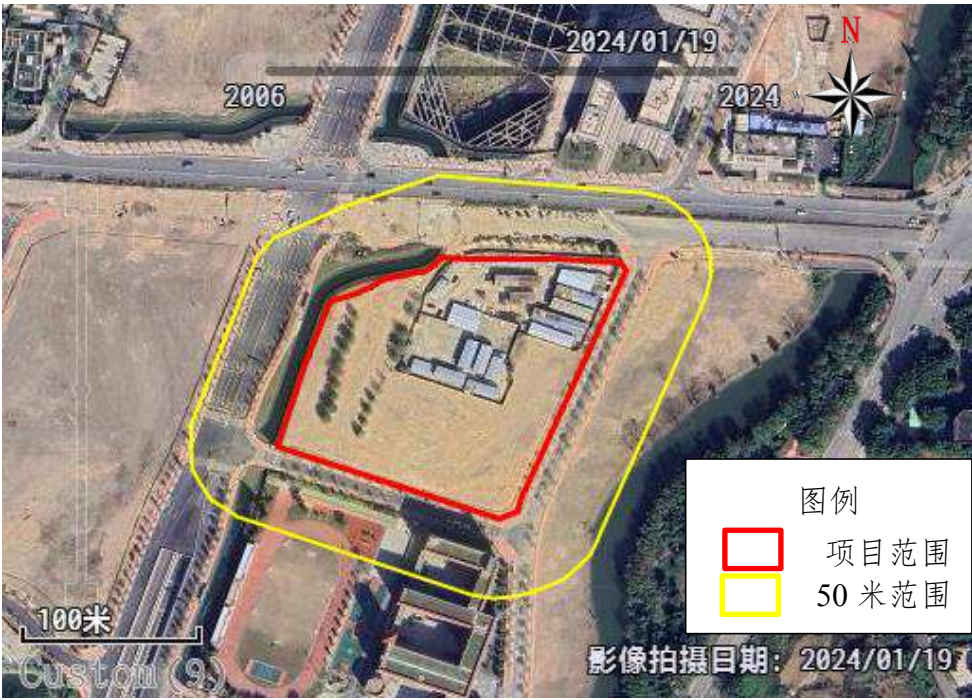
图 4-18 地块周边历史影像图

| 年份 | 历史变化情况 |
|---|---|
| <div> <div> <div> <div>图例</div> <div> <div>项目范围</div> <div>50 米范围</div> </div> </div> </div> <div>2024年01月卫星影像图</div> </div> | <p>地块外东侧杂草已清除，周边平整，其他区域未发生变化</p> |

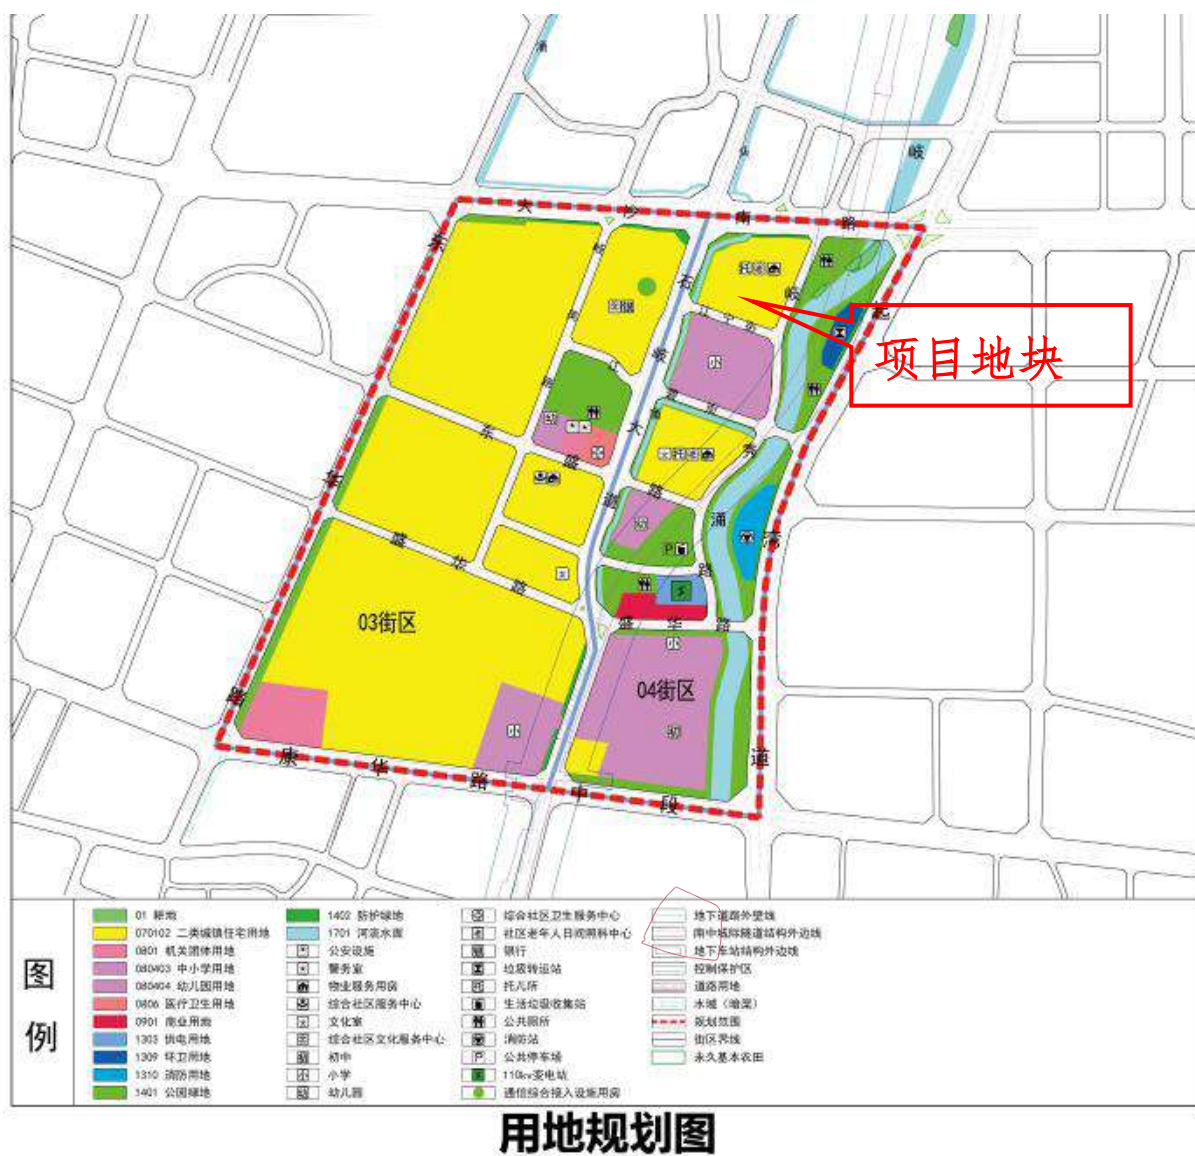
图 4-20 中山市石岐街道康华中片区(1307 单元)03、04 街区控制性详细规划调整

根据《中山市石岐街道康华中片区(1307 单元)03、04 街区控制性详细规划一般修改(2024)》，项目地块拟规划为二类城镇住宅用地，属于《土壤环境质量 建设用地土壤污染风险管控标准（试行）》（GB36600-2018）中第一类用地。

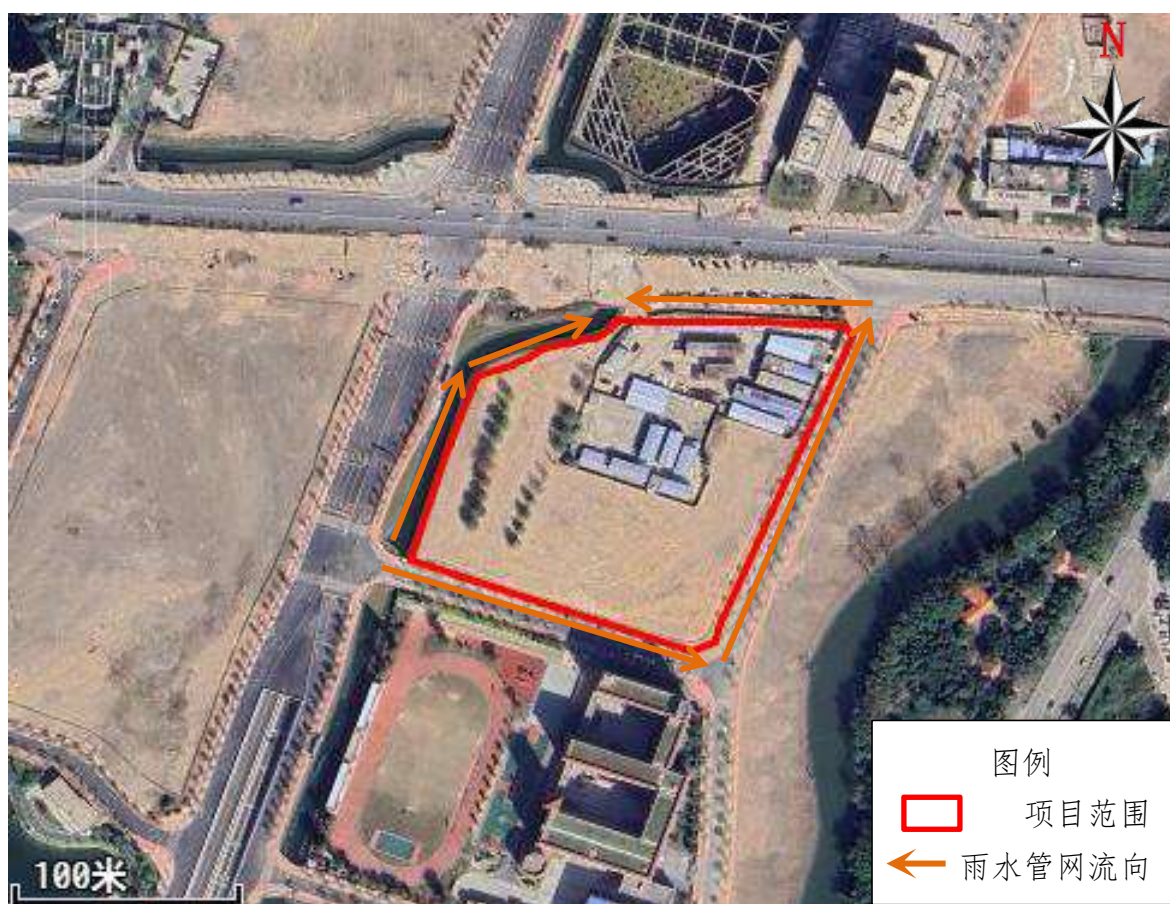
图 5.3-2 地块周边雨水管网流向示意图

根据现场踏勘，地块周边雨水管网建设较完善，雨水经管网由岐头涌流入岐江河。

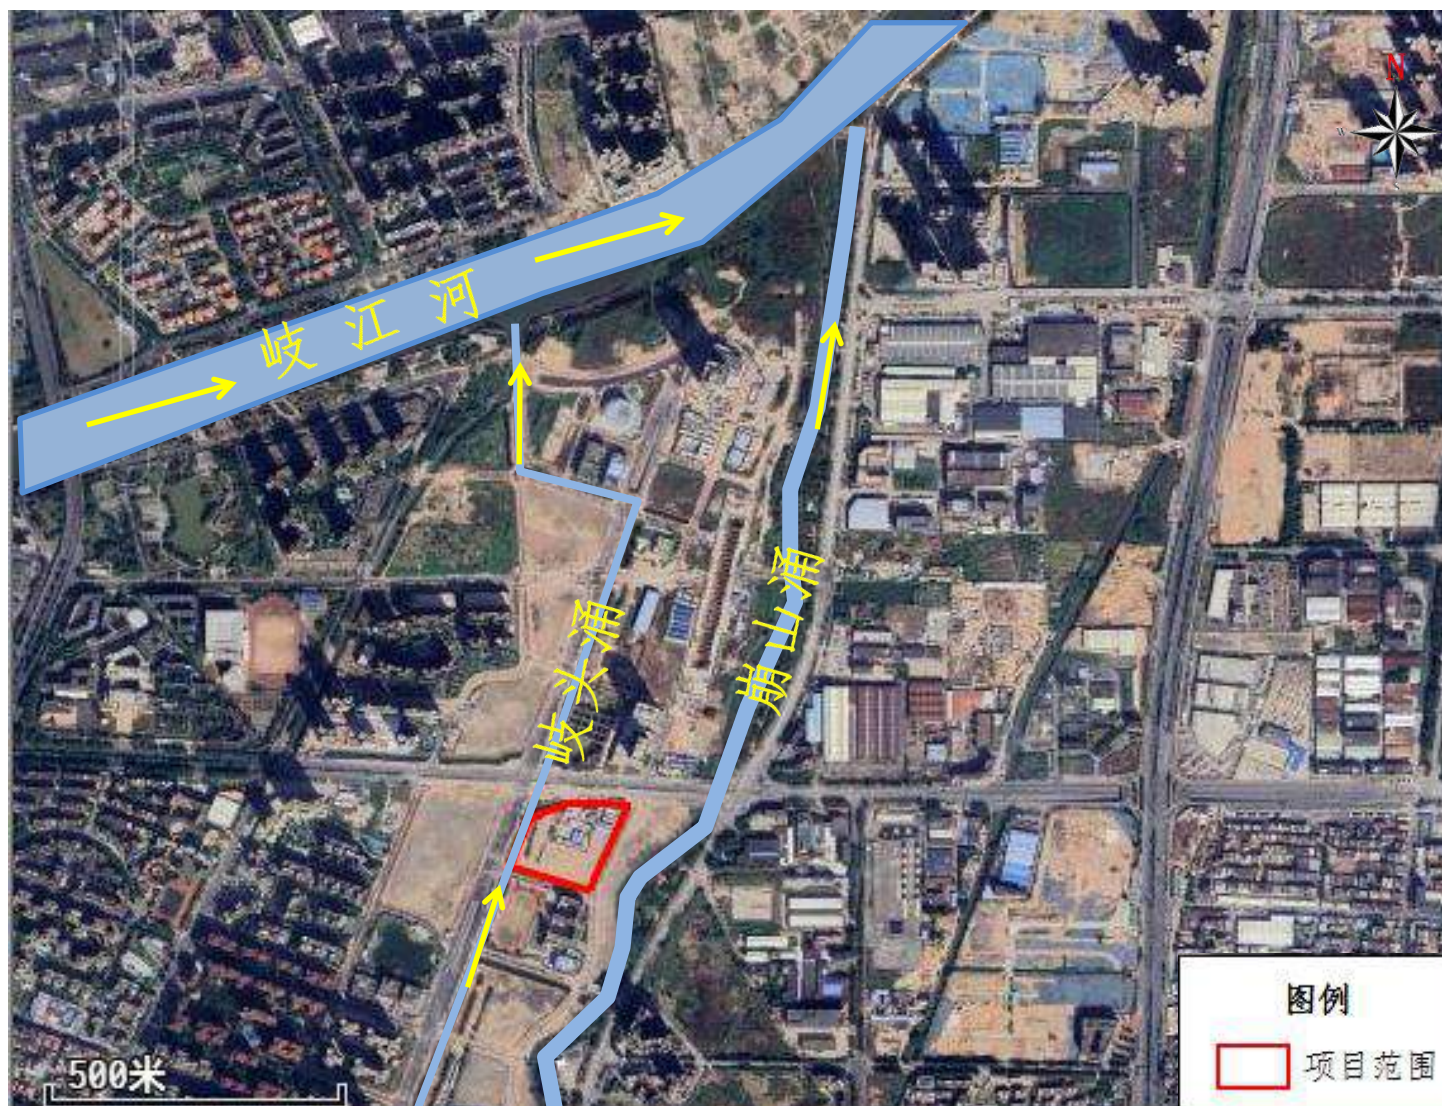
图 5.3-3 地块周边地表水流向示意图

根据地块周边北侧水体岐江河地表水流向可知，岐江河由西向东流，同时根据现场踏勘直观可知，崩山涌与岐江河连通，地表流向为由南向北流，涨潮时偶有岐江河回灌崩山涌现象。由于地下水与地表水流向基本一致，因此地块地下水流向为西南向东北流，地块内及周边均无污染源通过地下水径流影响本地块。因此整体来说，地块周边对本次调查地块产生土壤和地下水污染影响的可能较小。

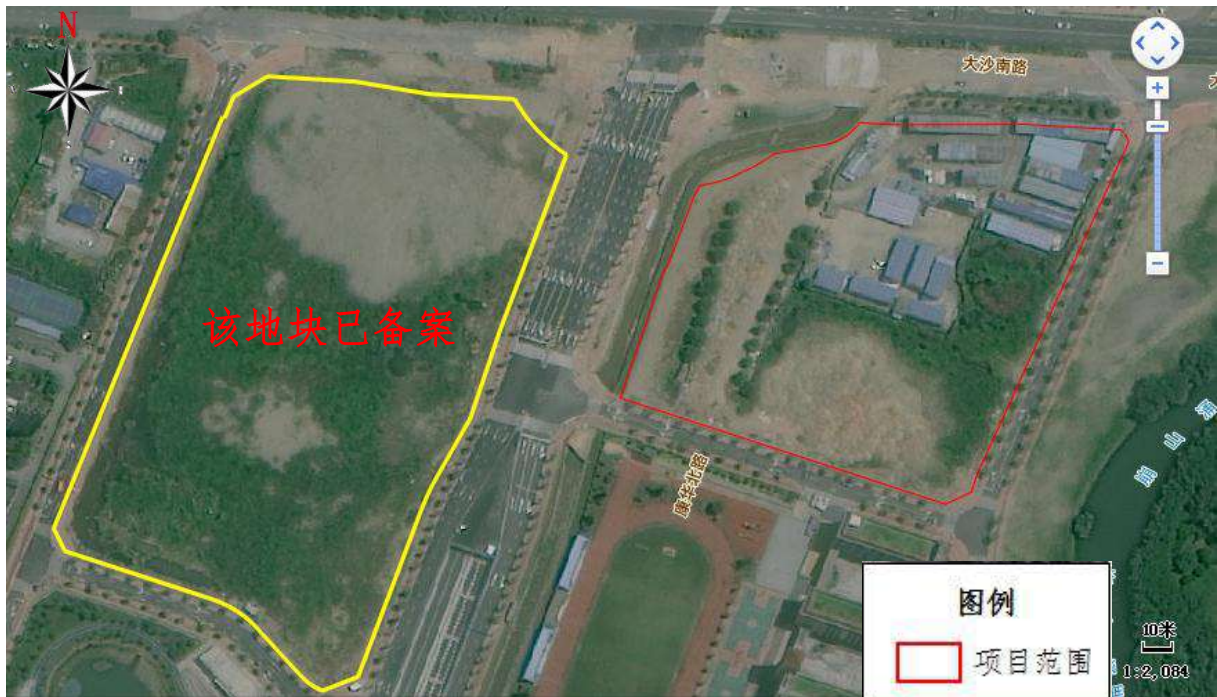
图 5.3-5 相邻地块备案位置图

地块西侧空地经调查，已完成土壤污染状况调查备案。该地块填土来源于本地块的填土来源一致，为石岐街道大沙南路及富康北路启动建设期间沟槽开挖产生的余土。根据地块外西侧外的地块调查结果，西侧外的地块内及周围区域当前和历史均无可能的污染源，土壤环境状况可以接受，本地块不属于污染地块，无需开展土壤污染状况详细调查和风险评估工作。

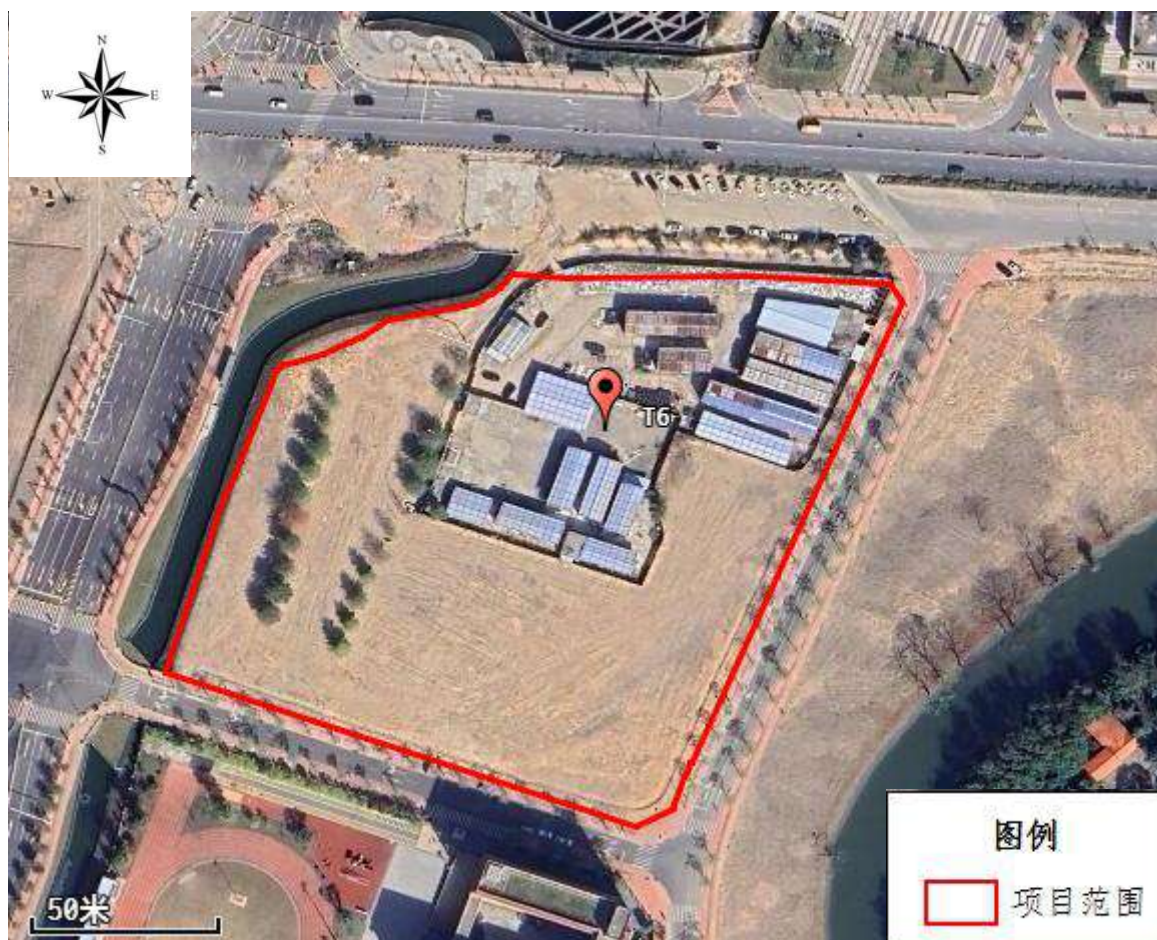
图 5.5-1 土壤染识别点位分布图

为更进一步验证填土及地块内原土土壤环境质量情况，拟计划在地块开展钻孔取样分析。针对地块内原水塘中心填土区域布设一个土壤监测点位，钻探深度为 6m 左右，取柱状样 3 层。

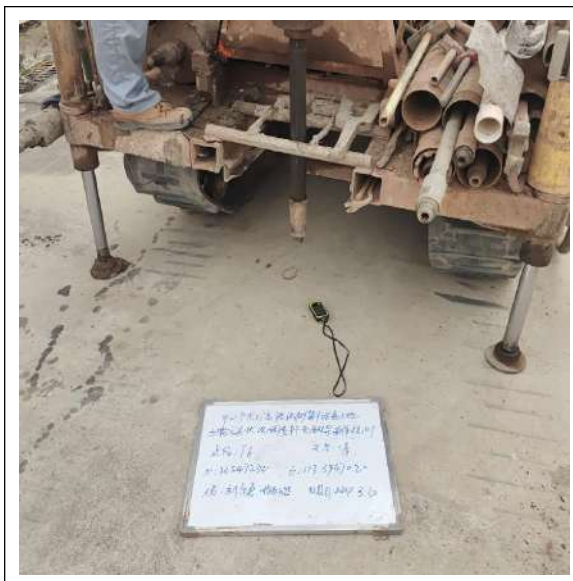
| <p>定位</p> | <p>清洗采样工具</p> |

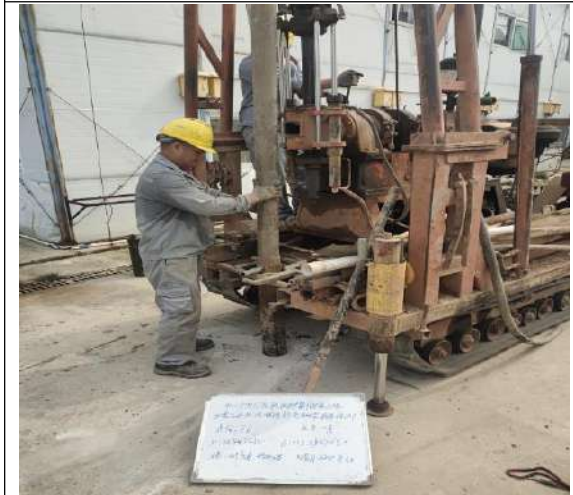
| <p>下管套</p> | <p>钻孔</p> |

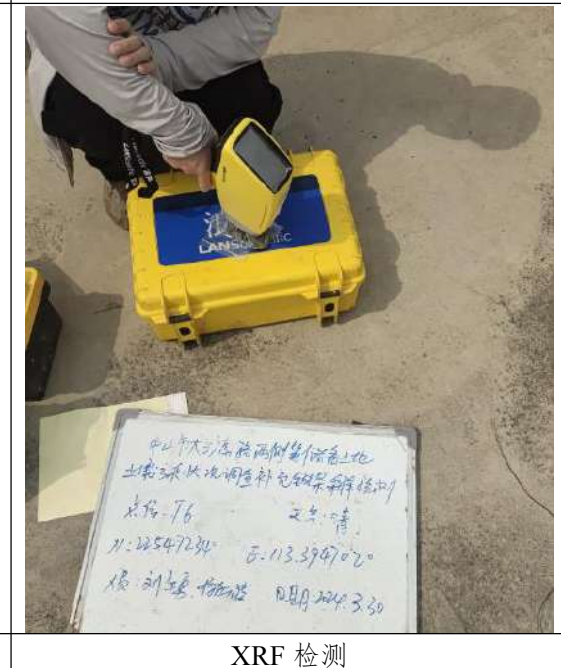
| <p>PID 检测</p> | <p>XRF 检测</p> |

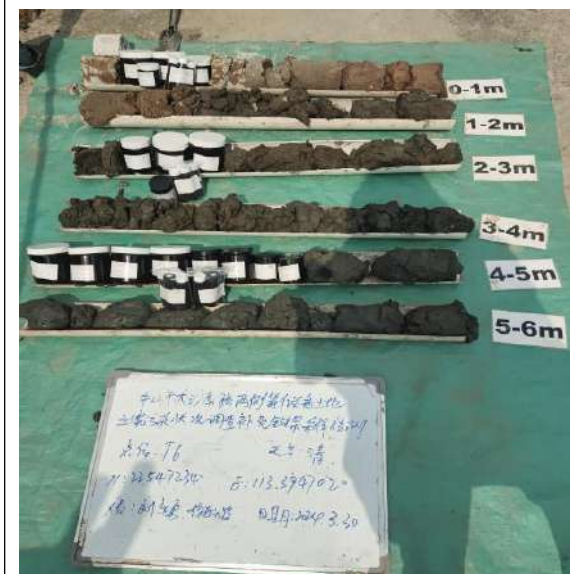
| 样品全照 | 岩芯图 |

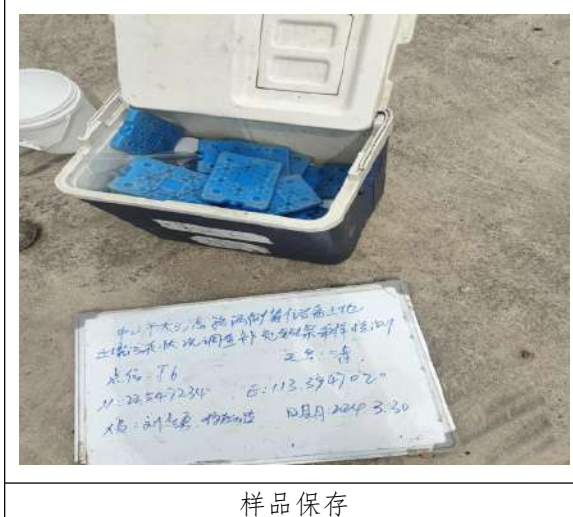
| 样品保存 | |
