东区街道起湾道西侧长湾路北侧 62.6086 亩  
储备用地地块土壤污染状况调查报告  
(第一阶段)

责任单位：中山市土地储备中心

编制单位：广东天鉴检测技术服务股份有限公司

编制日期：2025 年 04 月

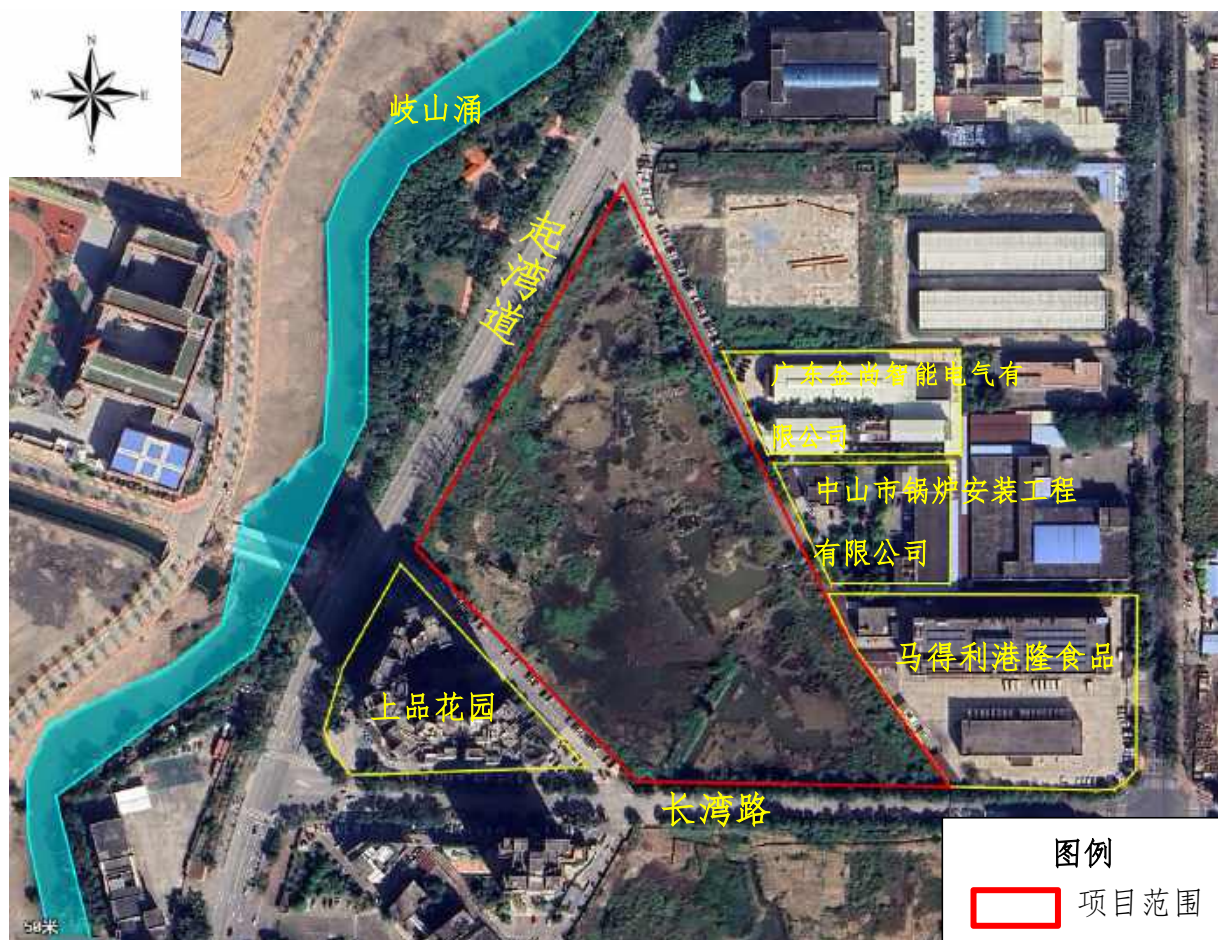
图 4.1-2 地块四至图

本项目位于中山市东区街道起湾道西侧长湾路北侧。项目地块四至情况如下：地块东临广东金尚智能电气有限公司、中山市港隆食品有限公司，

西至广弘上品花园，南接长湾路，北靠起湾道。北侧与歧江河相望，崩山涌环绕地块外西北侧流入歧江河。四至图详见图 4.1-2。

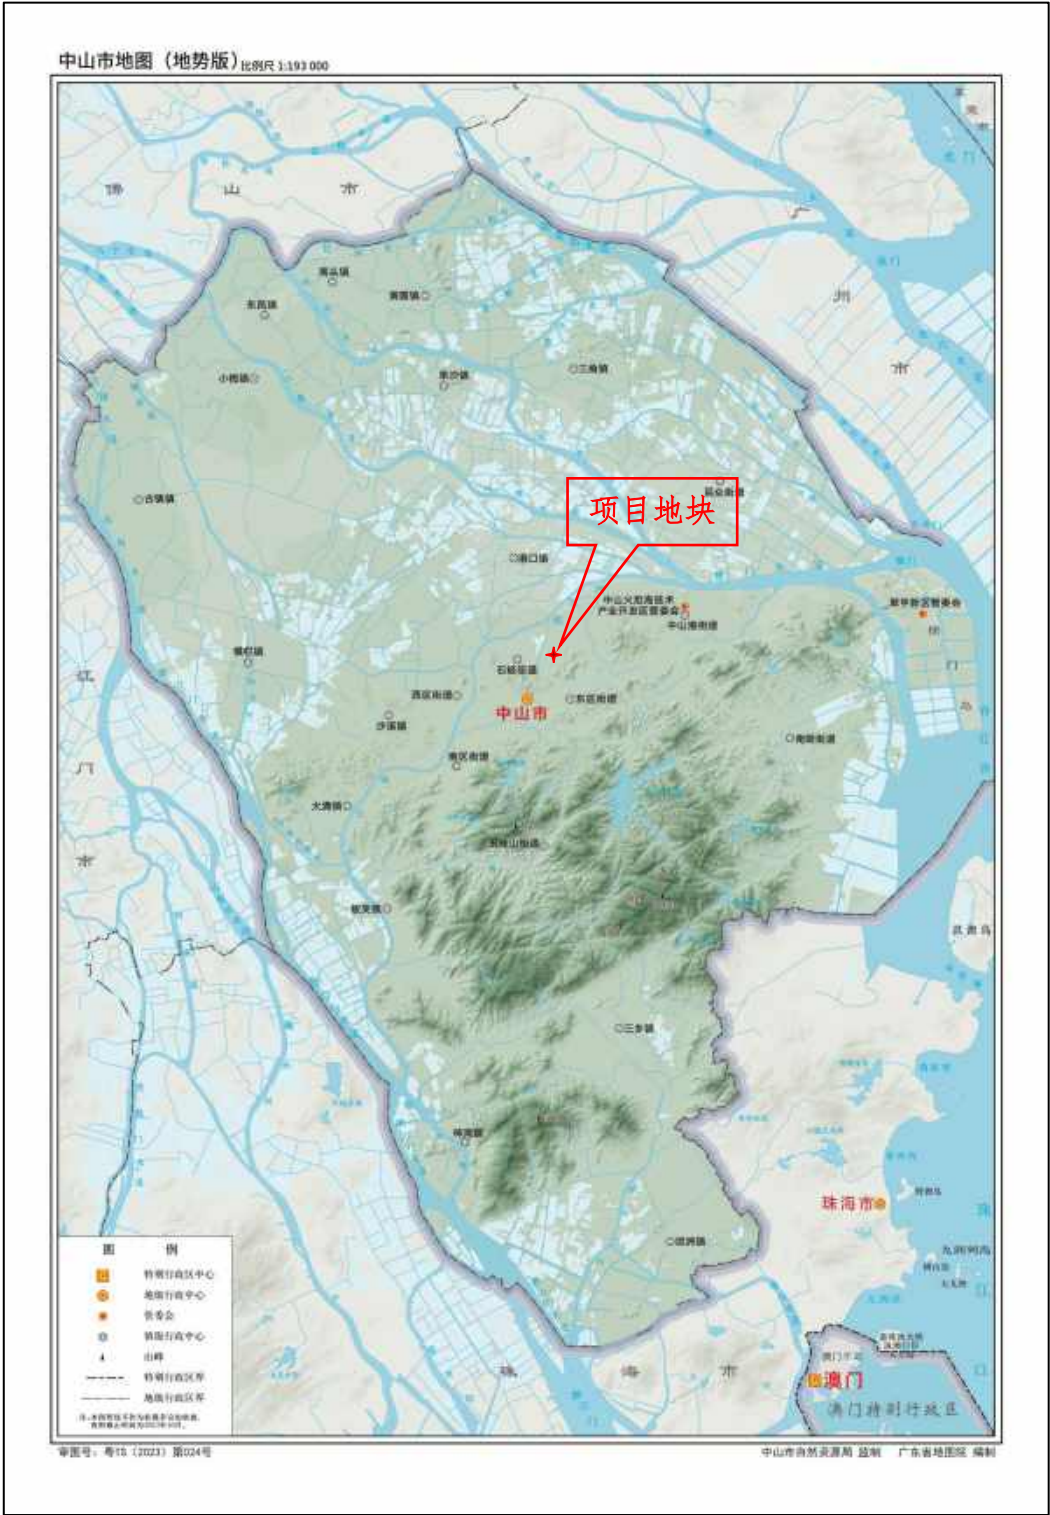
图 4.2-1 地块周边地形图

东区街道位于中国广东省中山市的中部，与多个街道和镇相邻。其水文地质条件也较为复杂，拥有丘陵和平原两种地形地貌。项目地块所在区域地形示意图见下图 4.2-1。

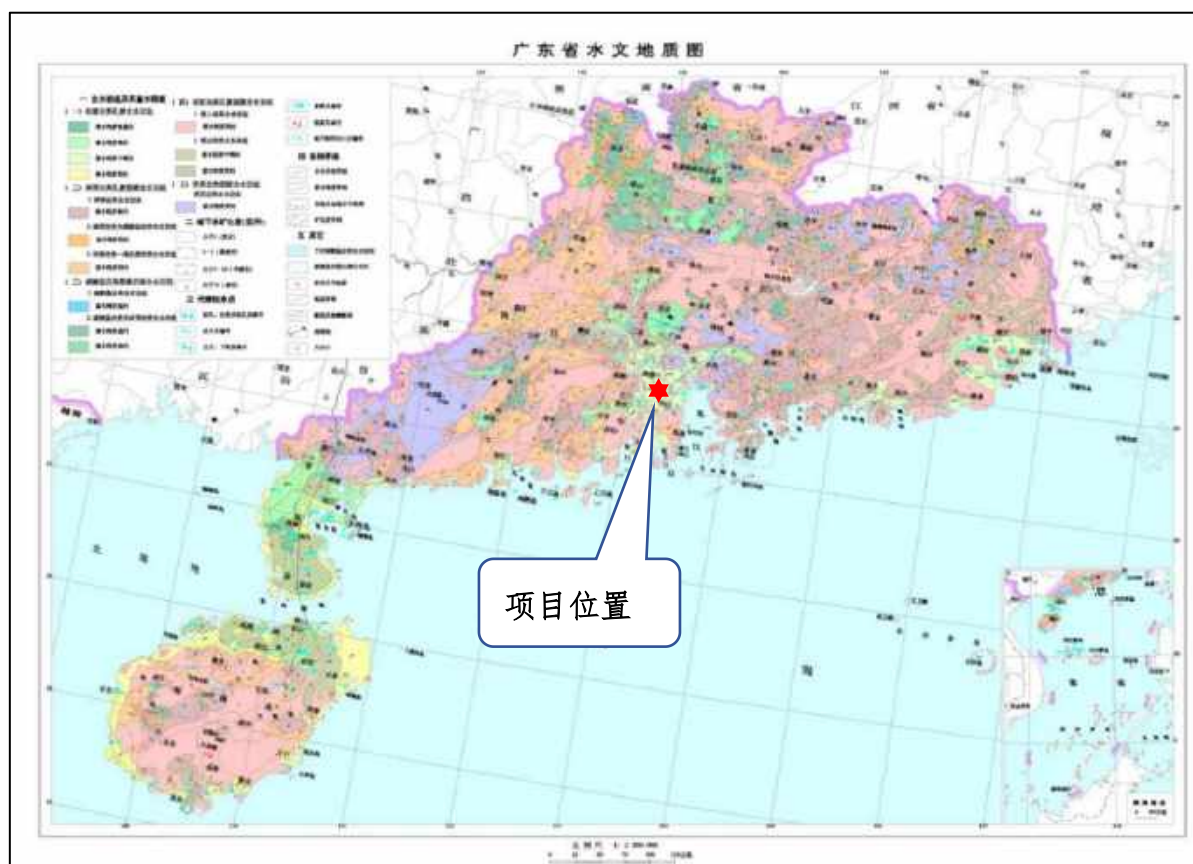
图 4.2-2 地块在广东省水文地质图中位置

广东省水文地质图及本次调查地块所在区域局部放大图见下图所示。

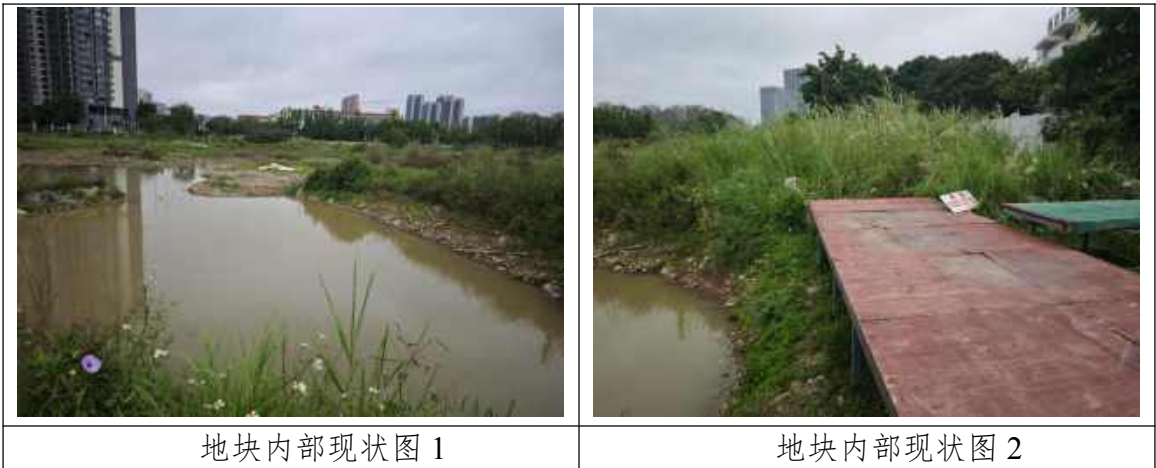
根据现有资料的收集和汇总，以及人员访谈和现场踏勘获悉，本次调查项目地块总面积为 41739.09 m²。地块现状为空地，内部被低矮灌木和杂草覆盖，但未种植任何作物。中部及东南侧地势较低，经雨水冲刷形成低洼，低洼处存在部分积水。

现场踏勘期照片见下图所示。

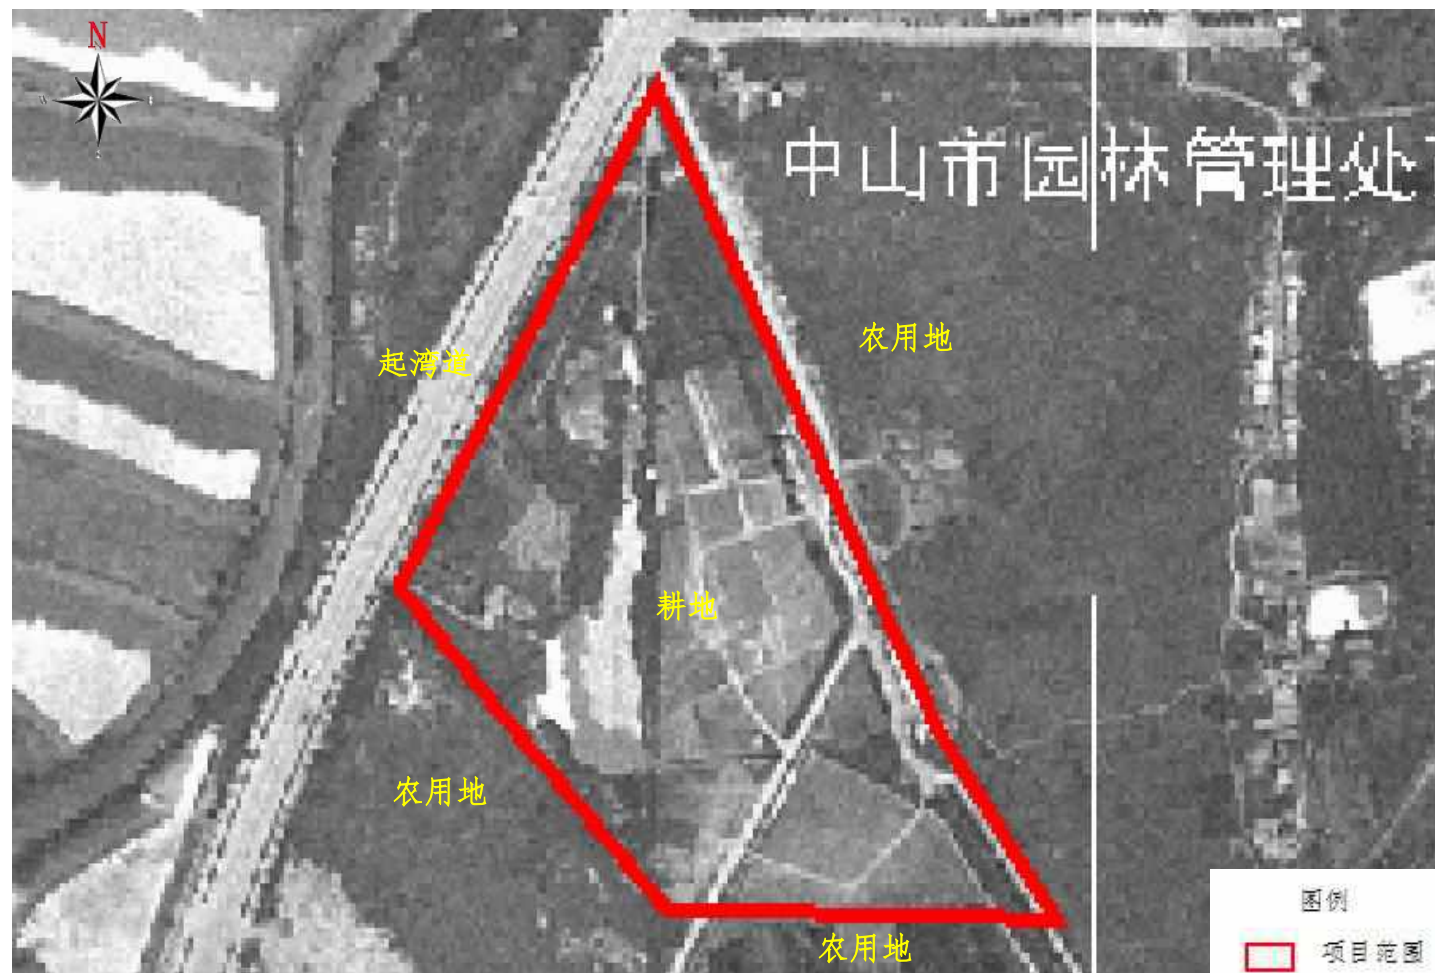
1999 年历史影像图

- ①地块内为耕地；
- ②地块外北侧为起湾道，南、西、东侧为农用地。

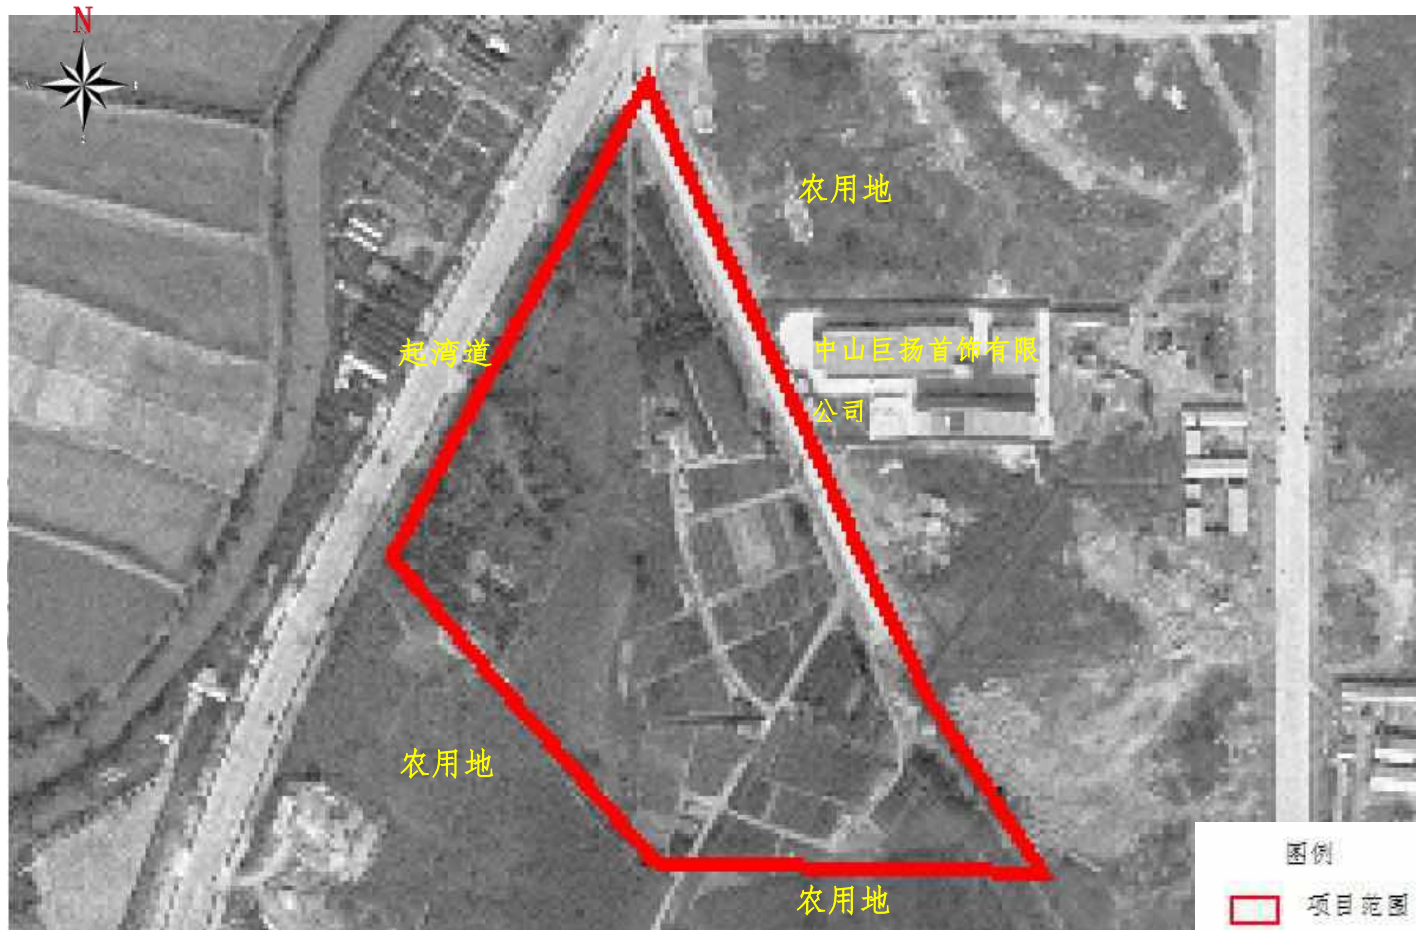
2003 年历史影像图

- ①地块内为耕地；
- ②地块外北侧为起湾道，南侧及西侧为农用地，东侧新建中山巨扬首饰有限公司。

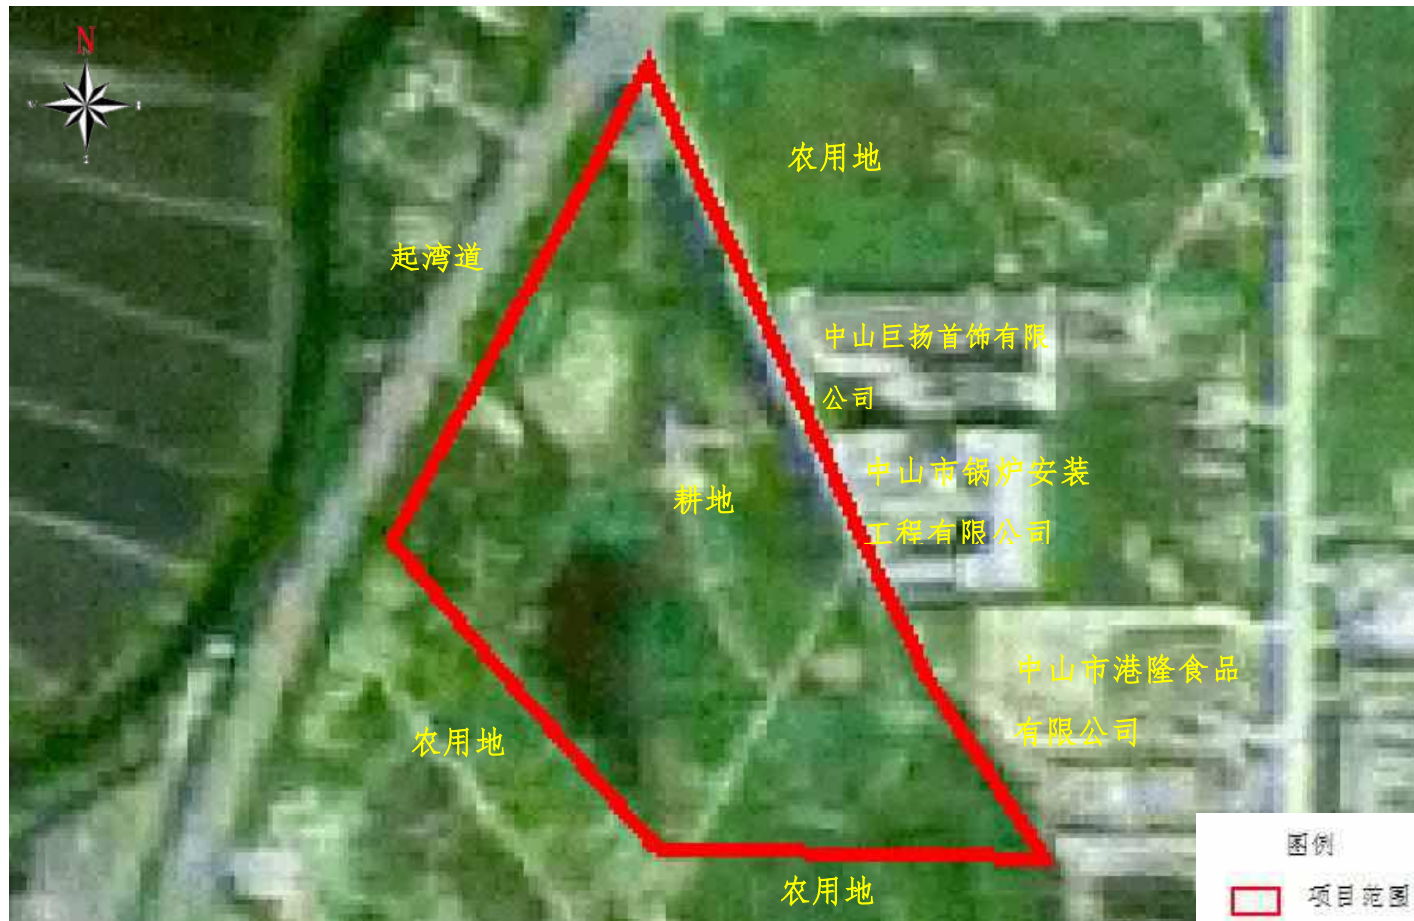
2005 年历史影像图

①地块内为耕地；  
②地块外东侧新建中山市锅炉安装工程有限公司及中山市港隆食品有限公司，其他区域未发生变动。

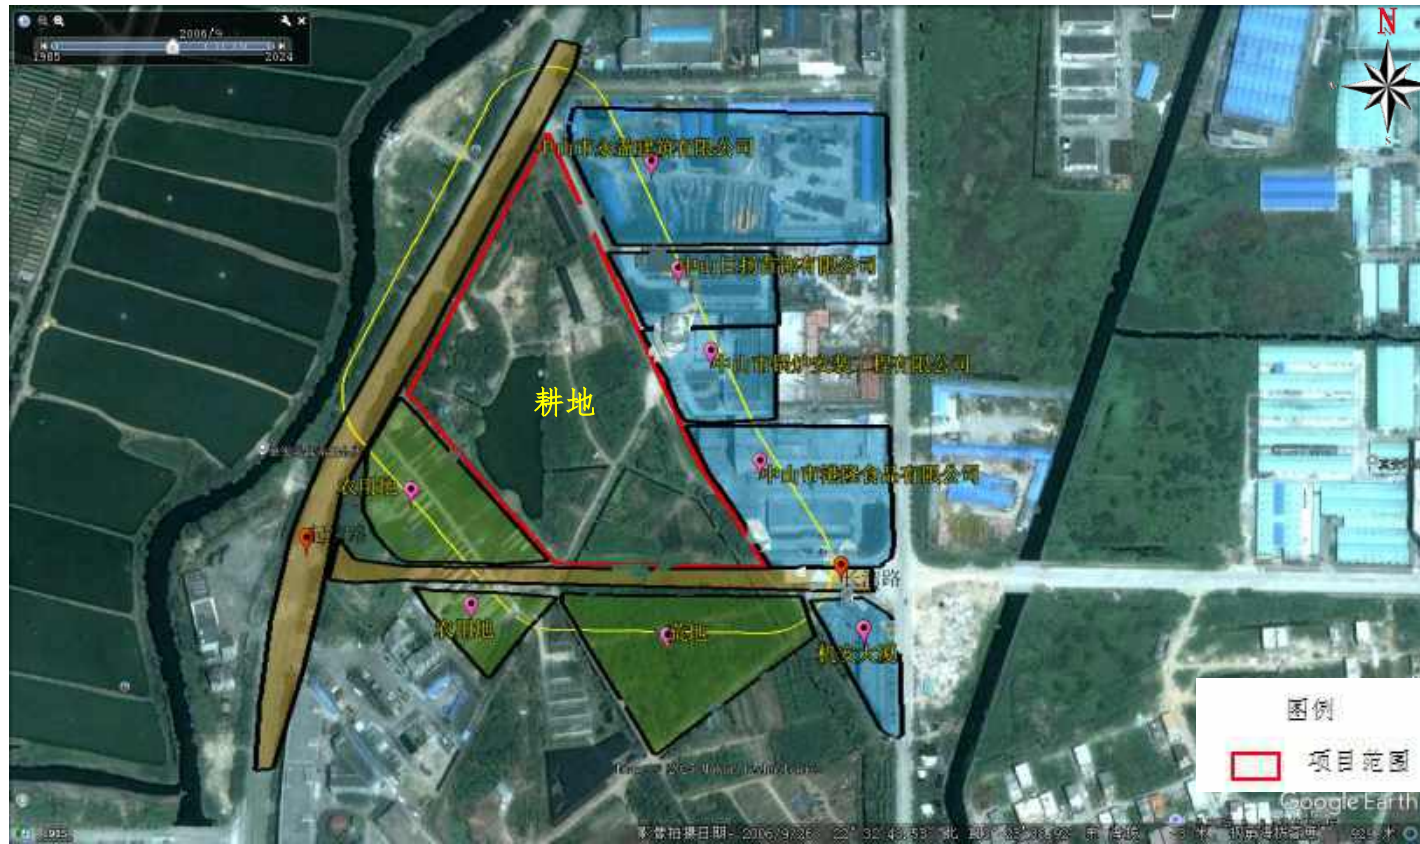
2006 年 9 月历史影像图

- ①地块内为耕地；
- ②地块外项目调查地块东侧临近中山市永益建筑有限公司、中山巨扬首饰有限公司、中山市锅炉安装工程有限公司及中山市港隆食品有限公司；西侧和北侧与起湾路交接；南侧为农田、林地及机安大厦，且与长湾路交接。

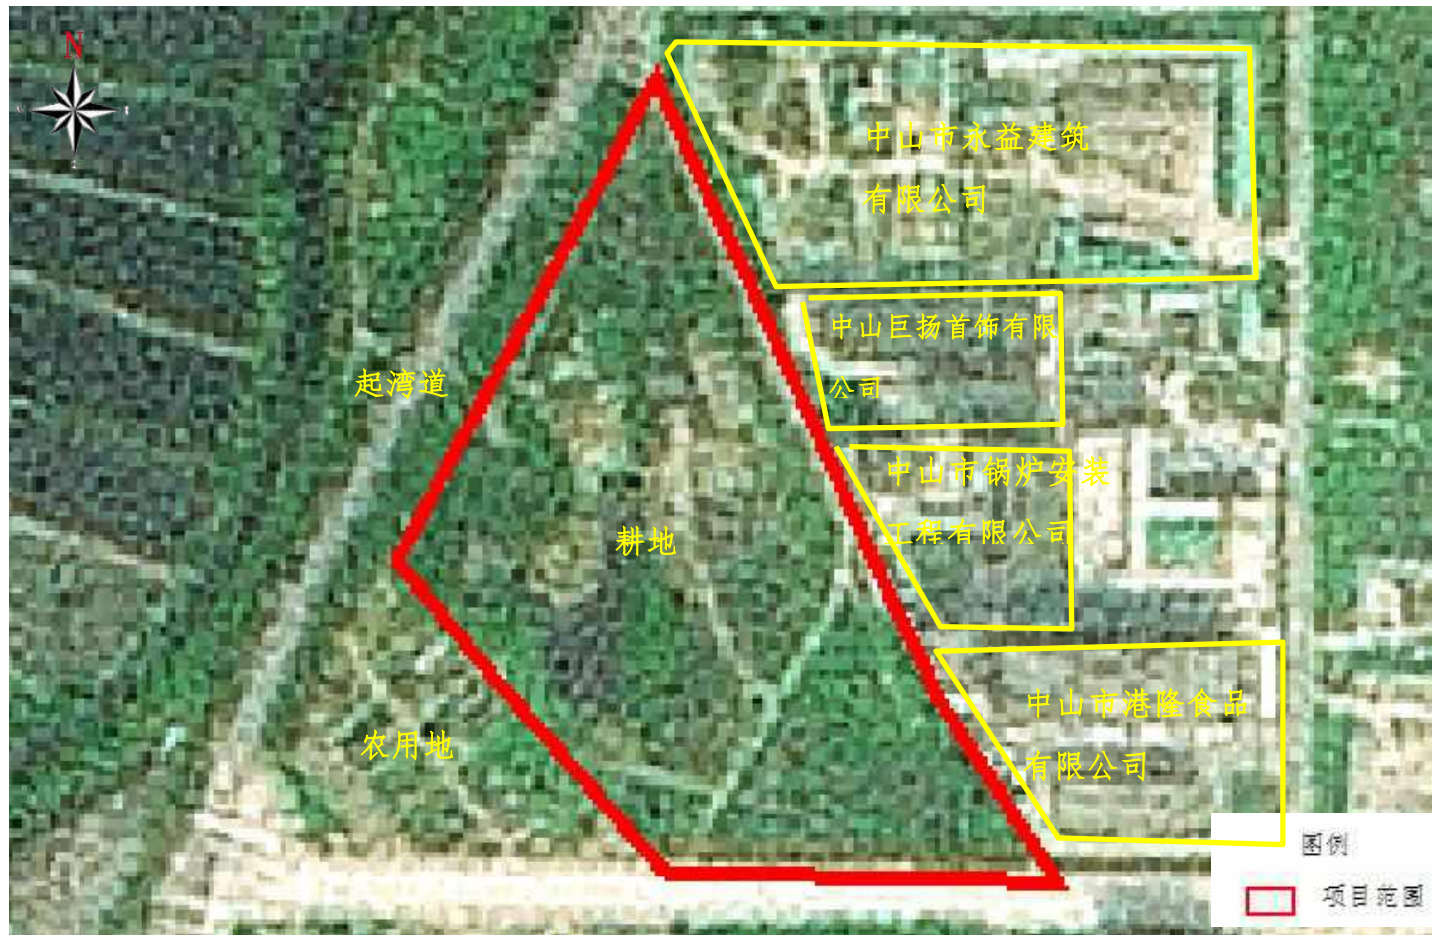
2007 年历史影像图

①地块内为耕地；  
②地块外未发生明显变动。

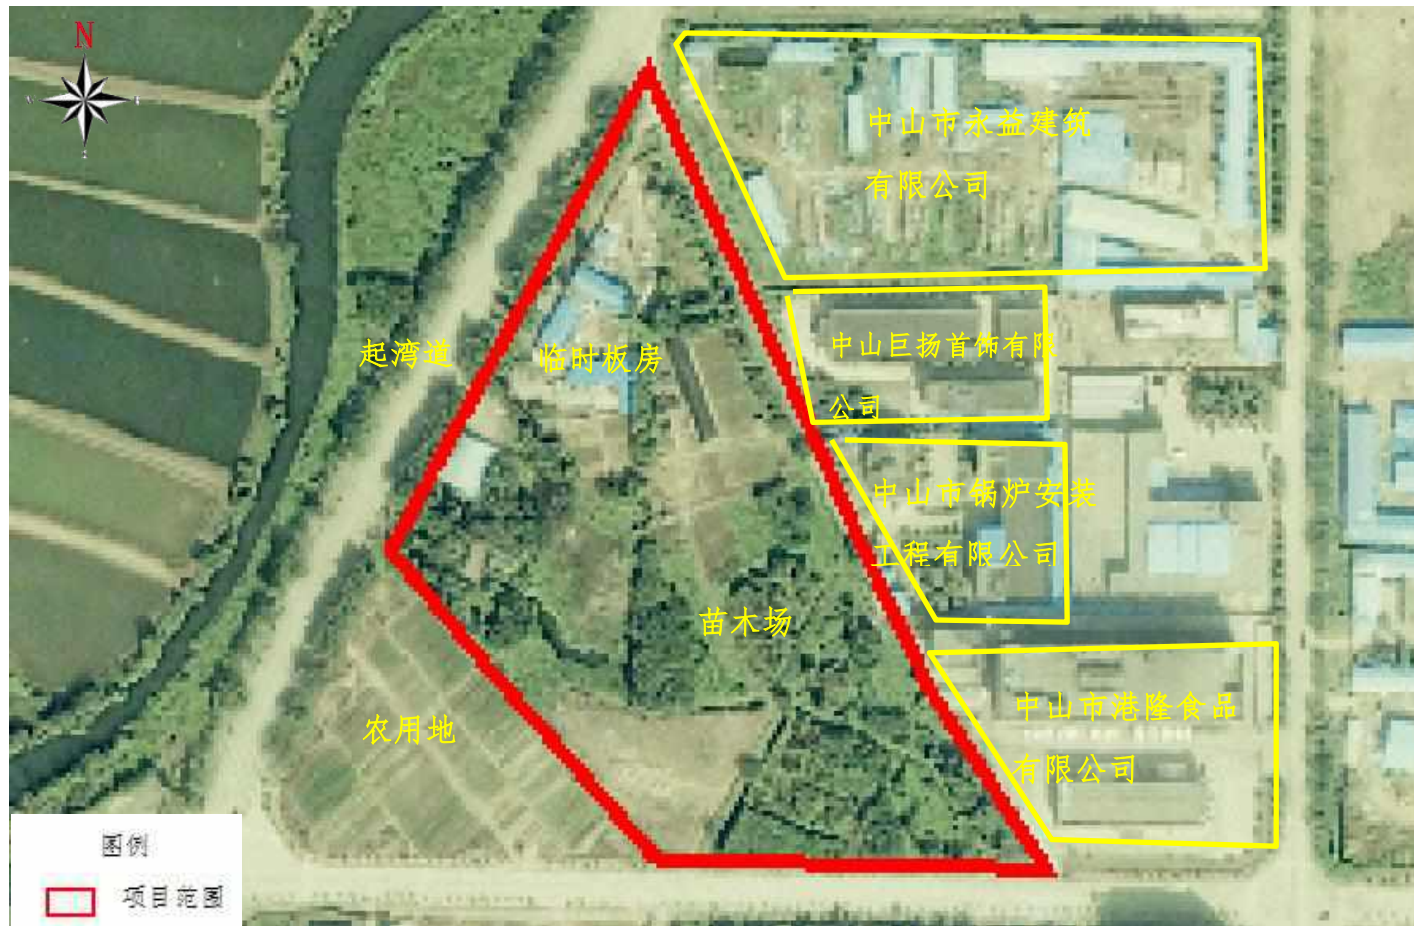
2009 年历史影像图

- ①地块作为苗木场使用，地块内北侧搭建临时板房，用于日常苗木养护管理、办公区；
- ②地块外未发生明显变动。

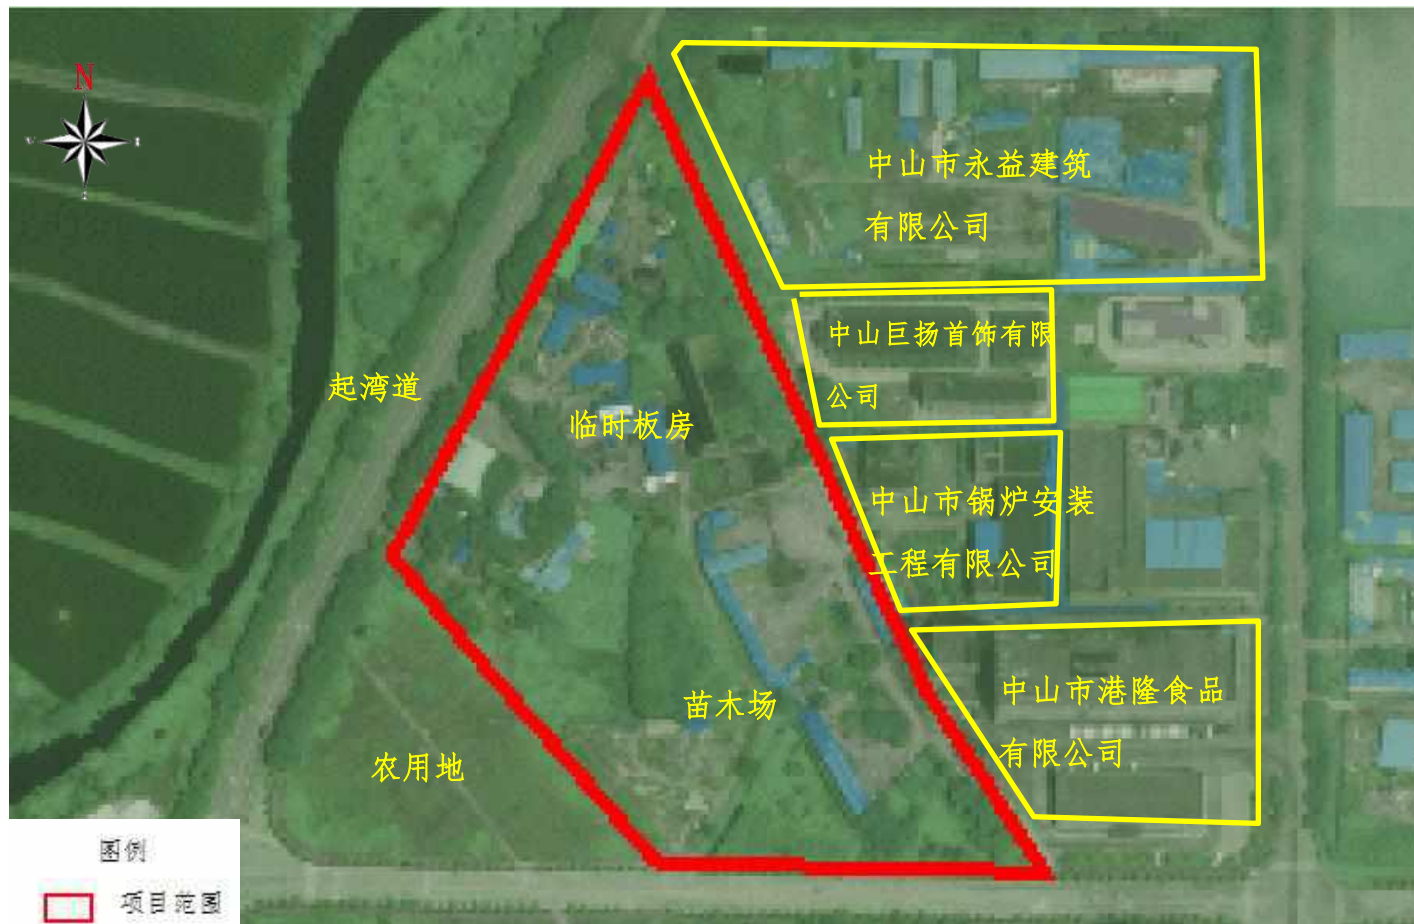
2010 年历史影像图

- ①地块内临时板房增加，均用于日常苗木养护管理、办公区；
- ②地块外未发生明显变动。

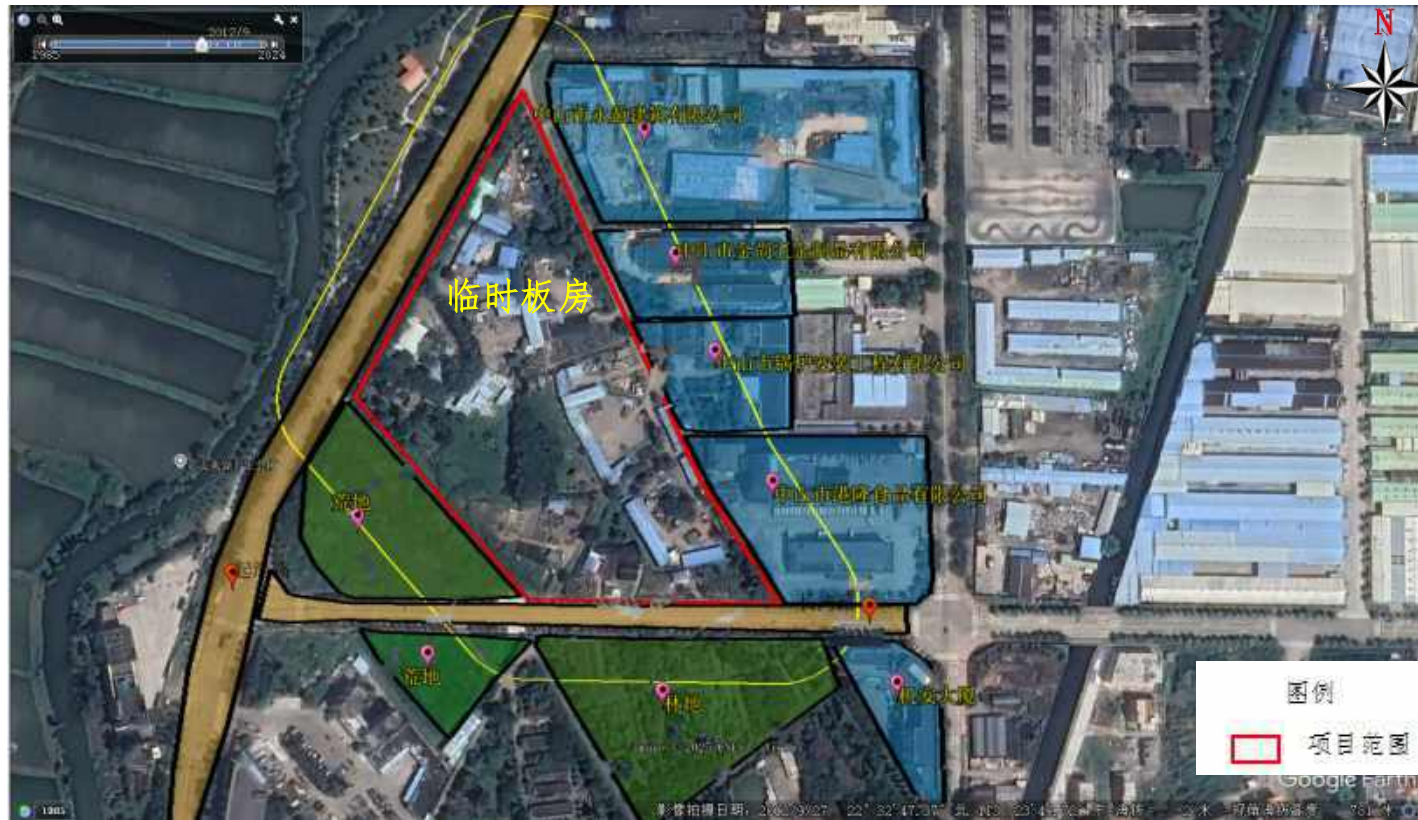
2012 年 9 月历史影像图

- ①地块内临时板房增加，均用于日常苗木养护管理、办公区、销售点；
- ②地块外东侧临近中山市永益建筑有限公司、中山市金尚五金制品有限公司、中山市锅炉安装工程有限公司及中山市港隆食品有限公司西侧和北侧与起湾路交接；南侧为荒地、林地及机安大厦，且与长湾路交接。

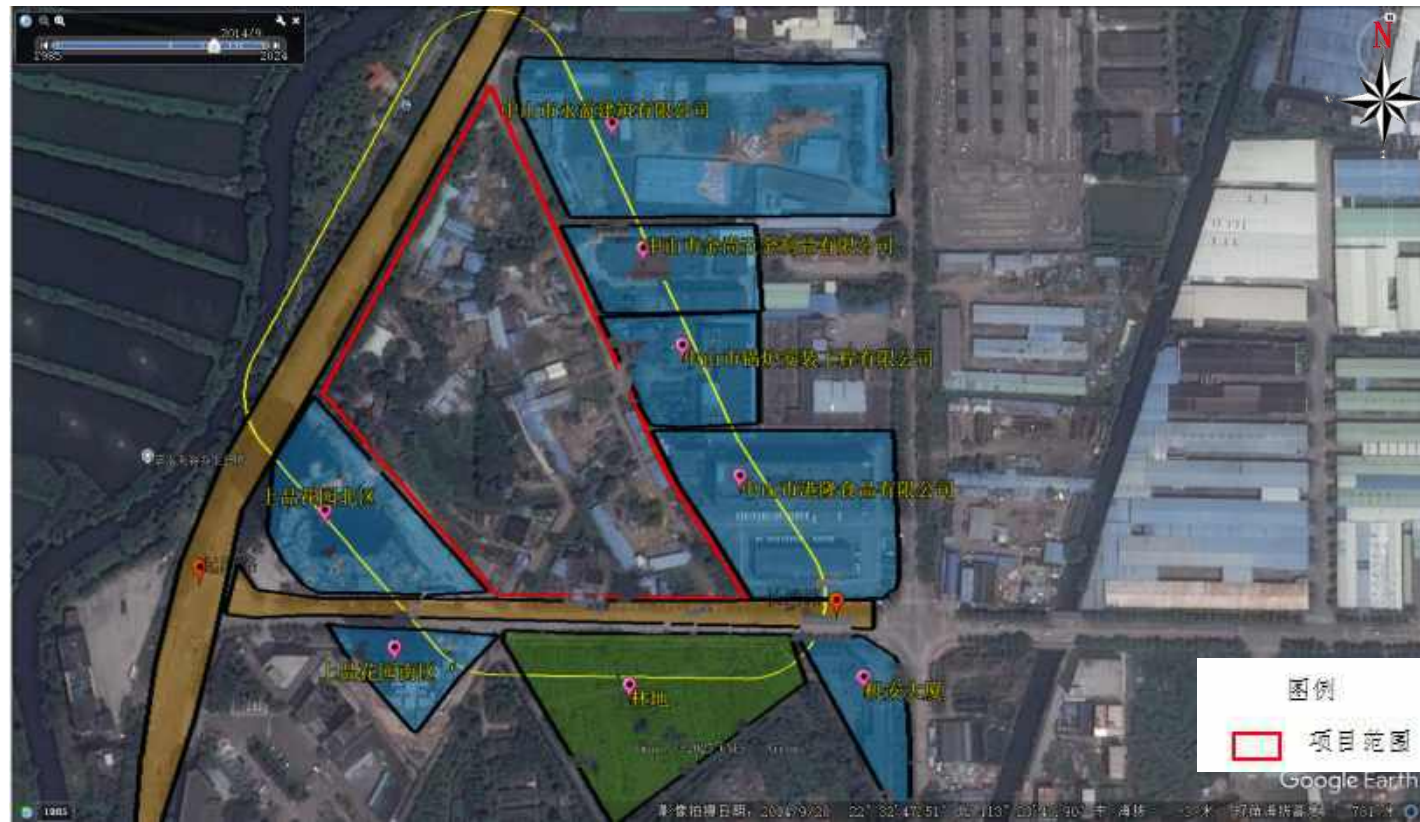
2014 年 9 月历史影像图

- ①地块内临时板房增加，均用于日常苗木养护管理、办公区、销售点；
- ②地块外东侧临近中山市永益建筑有限公司、中山市金尚五金制品有限公司、中山市锅炉安装工程有限公司及中山市港隆食品有限公司西侧和北侧与起湾路交接；南侧为上品花园北区、上品花园南区、机安大厦及林地，且与长湾路交接。

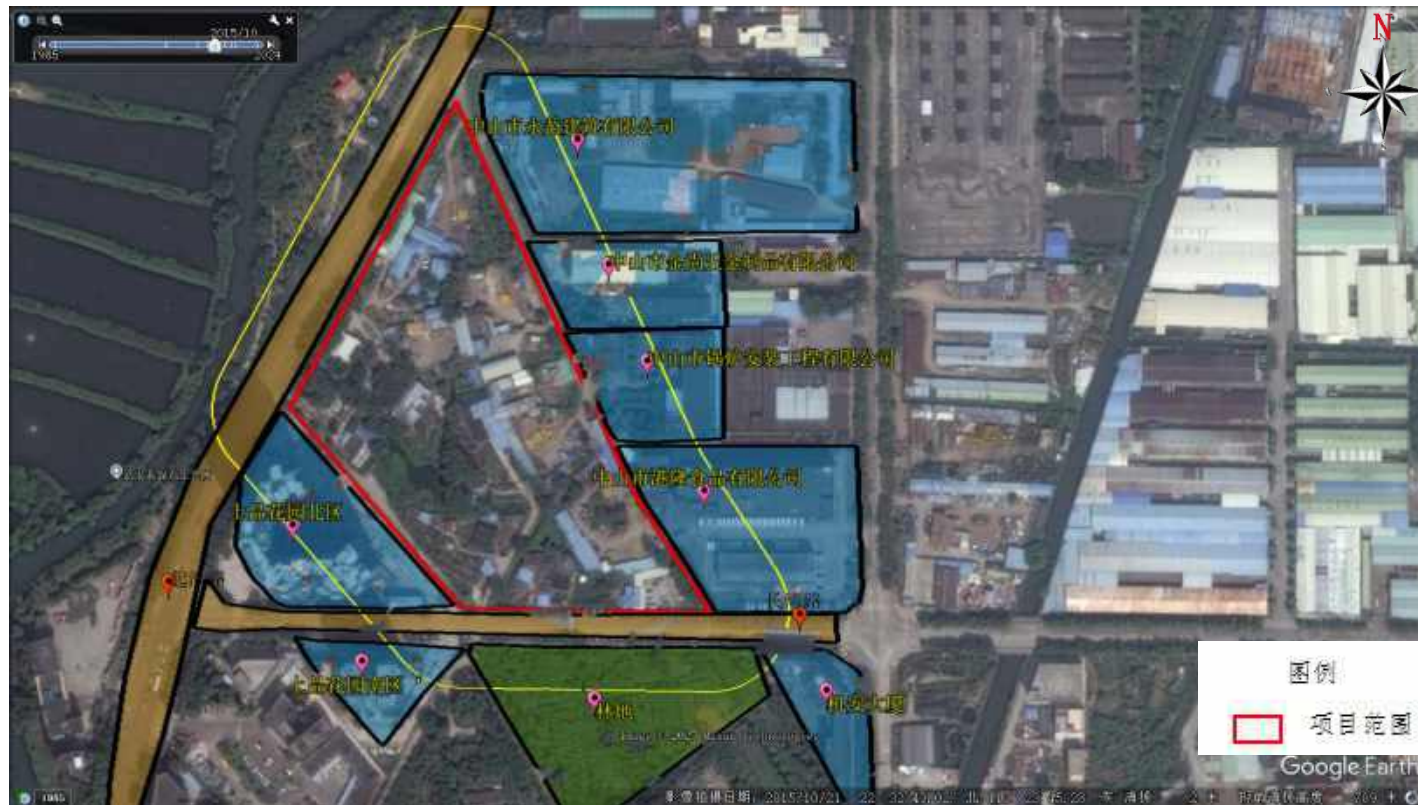
2015 年 10 月历史影像图

- ①地块内未发生明显变动；
- ②地块外东侧临近中山市永益建筑工程有限公司、中山市金尚五金制品有限公司、中山市锅炉安装工程有限公司及中山市港隆食品有限公司西侧和北侧与起湾路交接；南侧为上品花园北区、上品花园南区、机安大厦及林地，且与长湾路交接。

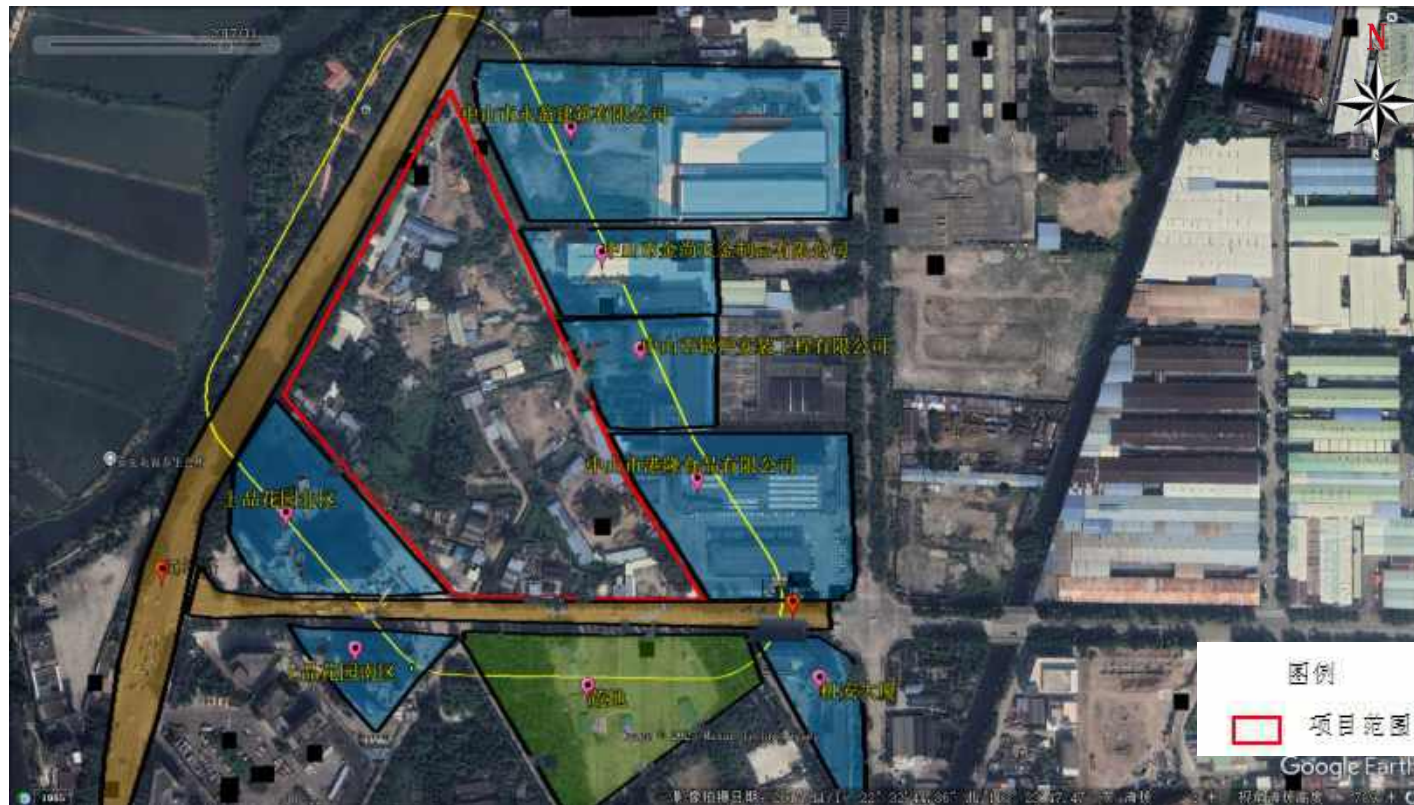
2017 年 11 月历史影像图

- ①地块内东南侧临时板房增加，均用于日常苗木养护管理、办公区、销售点；
- ②地块外东侧临近中山市永益建筑工程有限公司、中山市金尚五金制品有限公司、中山市锅炉安装工程有限公司及中山市港隆食品有限公司；西侧和北侧与起湾路交接；南侧为上品花园北区、上品花园南区、机安大厦及荒地，且与长湾路交接。

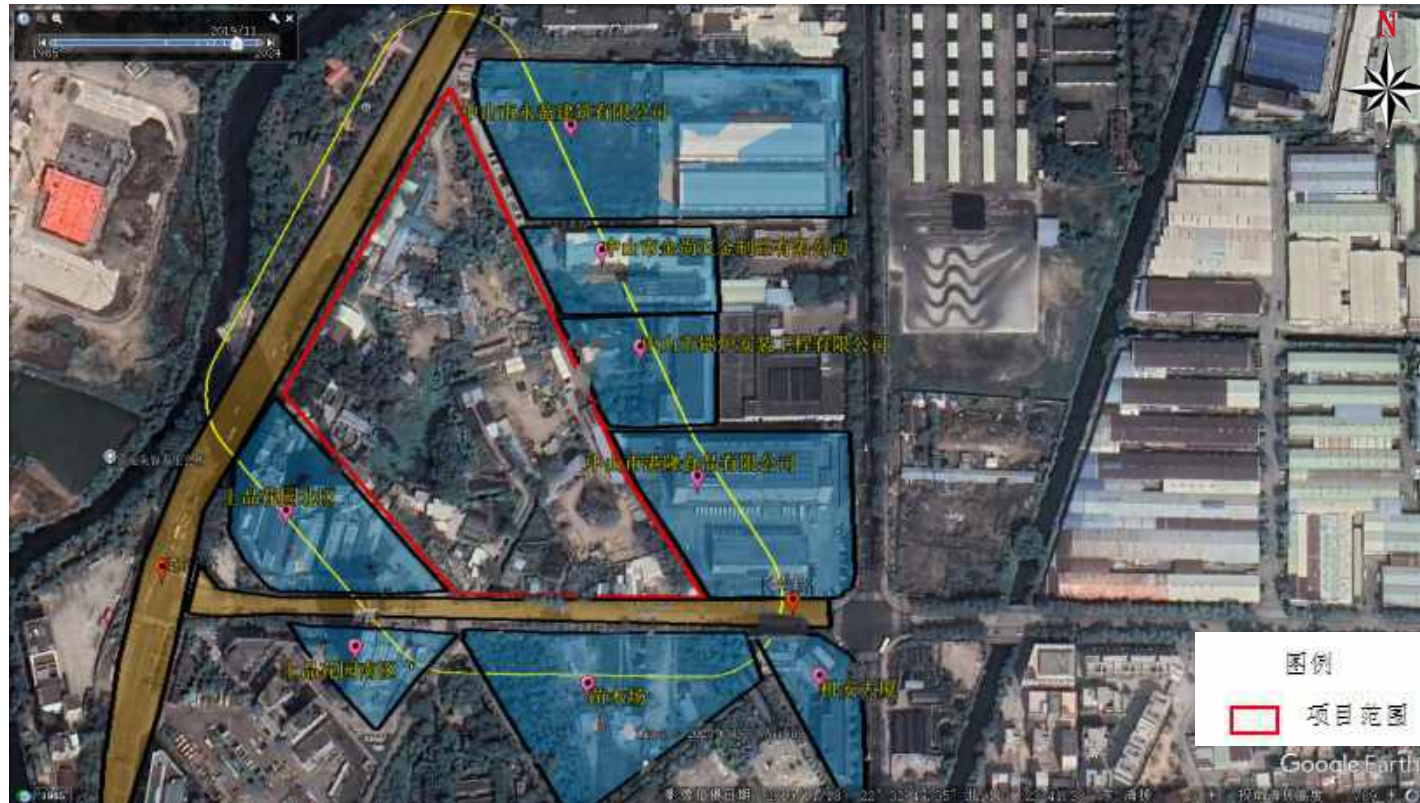
2019 年 11 月历史影像图

- ①地块内临时板房增加，均用于日常苗木养护管理、办公区、销售点；
- ②地块外东侧临近中山市永益建筑有限公司、中山市金尚五金制品有限公司、中山市锅炉安装工程有限公司及中山市港隆食品有限公司；西侧和北侧与起湾路交接；南侧为上品花园北区、上品花园南区、机安大厦及苗木场，且与长湾路交接。

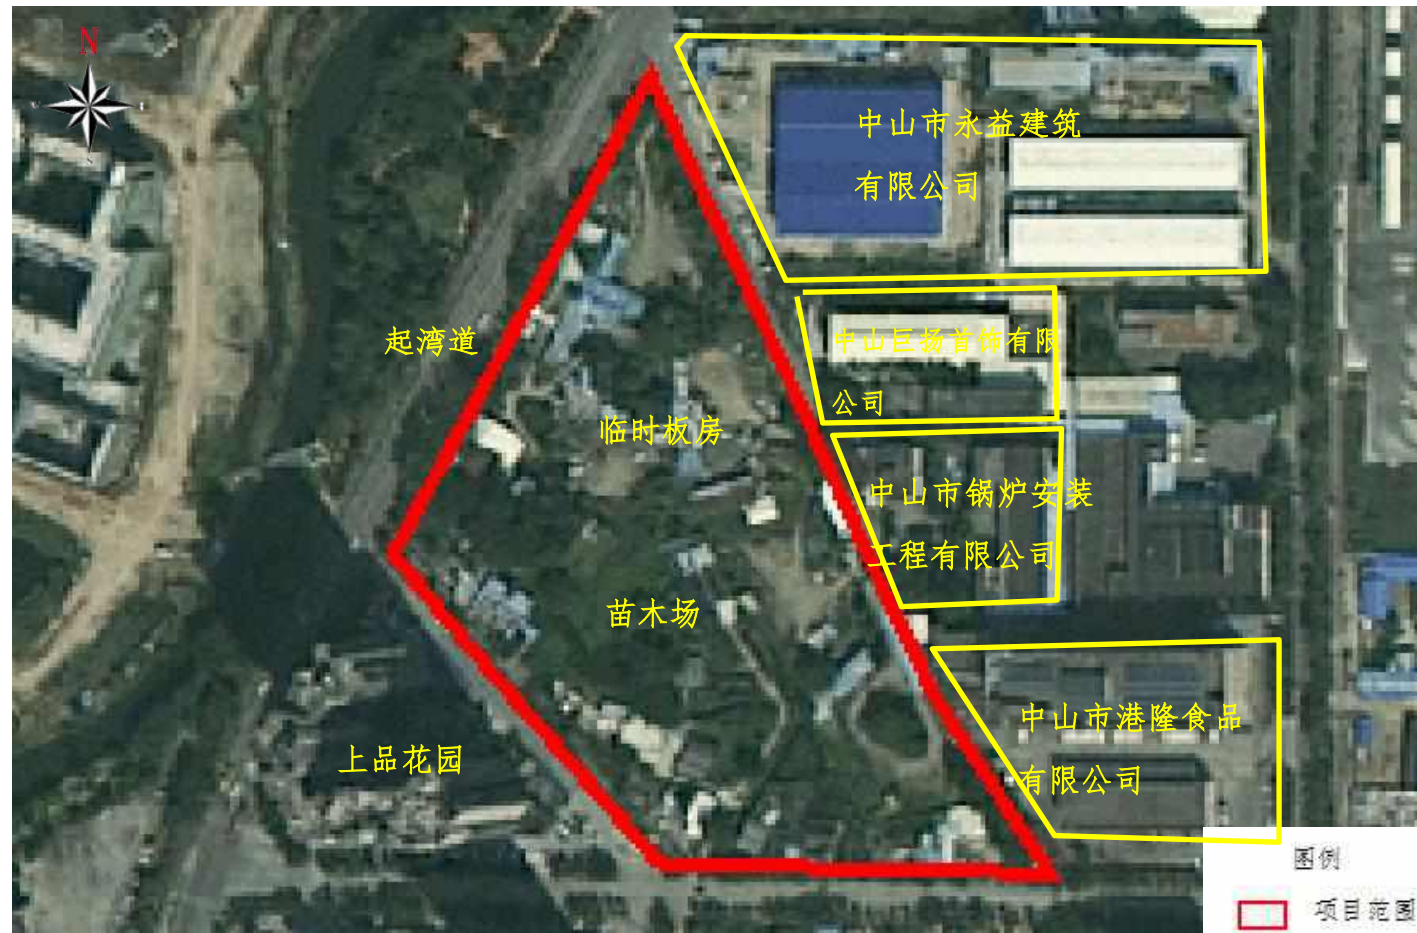
2020 年历史影像图

- ①地块内未发生明显变动；
- ②地块外东侧临近中山市永益建筑有限公司、中山市金尚五金制品有限公司、中山市锅炉安装工程有限公司及中山市港隆食品有限公司；西侧和北侧与起弯路交接；南侧为上品花园北区、上品花园南区、机安大厦及苗木场，且与长湾路交接。

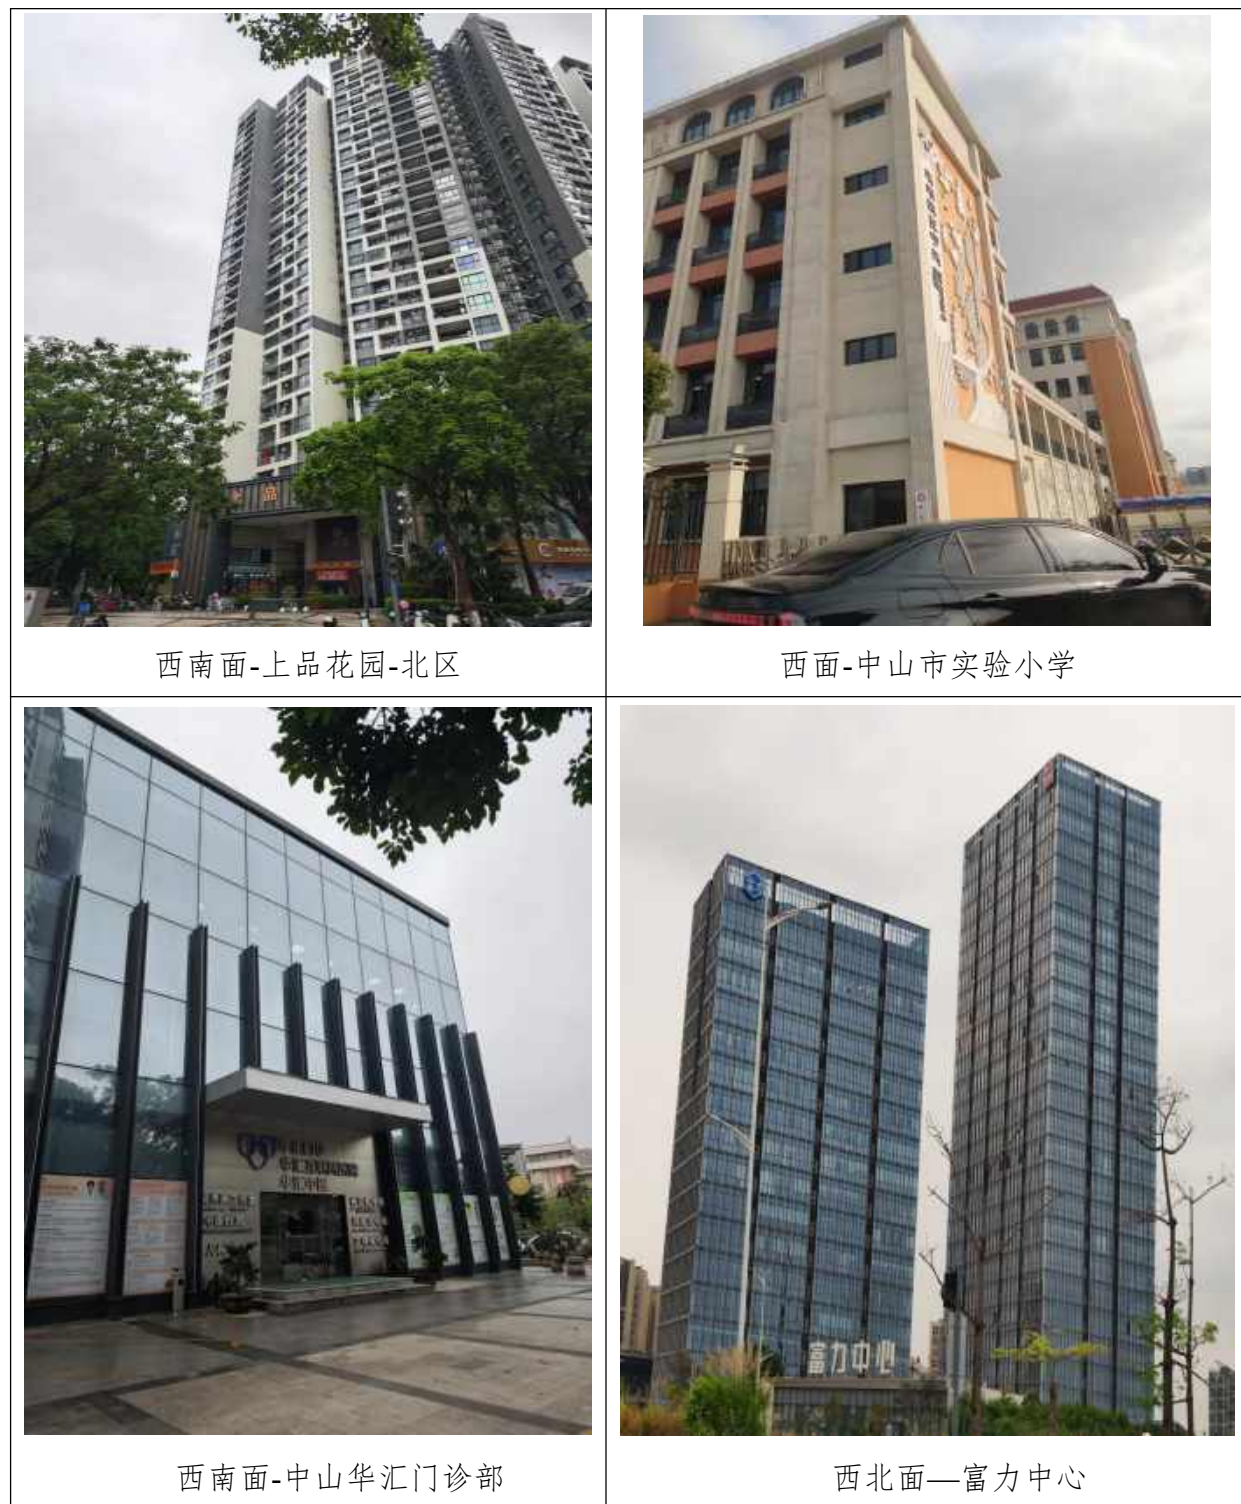
图 4.5-2 地块周边现状照片

对地块周边 500m 进行现场踏勘，相邻地块现状使用照片见下图所示。
