东区街道起湾道西侧长湾路北侧 62.6086 亩  
储备用地地块土壤污染状况调查报告  
(第一阶段)

责任单位：中山市土地储备中心

编制单位：广东天鉴检测技术服务股份有限公司

编制日期：2025 年 04 月

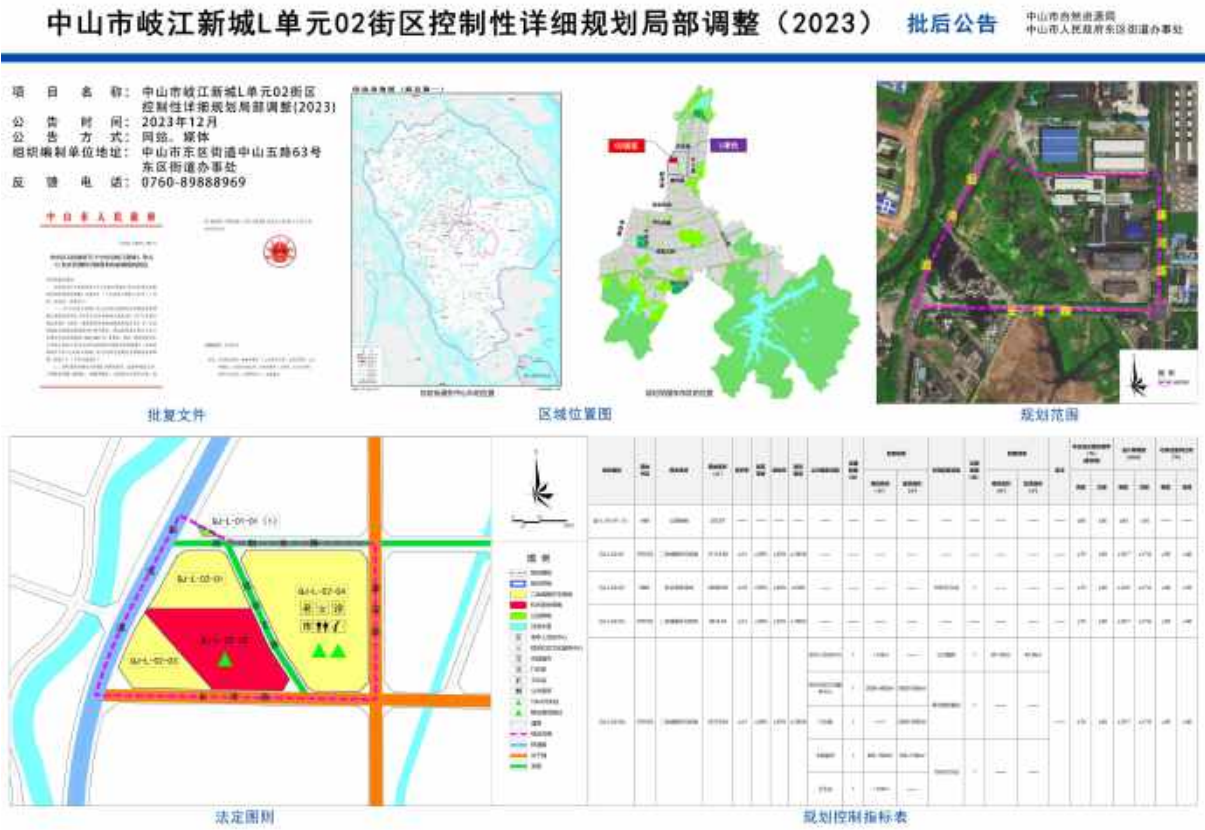
图 4-19 中山市自然资源规划图

根据《中山市岐江新城L单元02街区控制性详细规划局部调整(2023)》，项目地块 QJ-L-02-01 拟规划为二类城镇住宅用地、QJ-L-02-02 拟规划为机关团体用地。地块 QJ-L-02-01 属于《土壤环境质量 建设用地土壤污染风险管控标准（试行）》（GB36600-2018）中第一类用地，地块 QJ-L-02-02 属于《土壤环境质量 建设用地土壤污染风险管控标准（试行）》（GB36600-2018）中第二类用地。

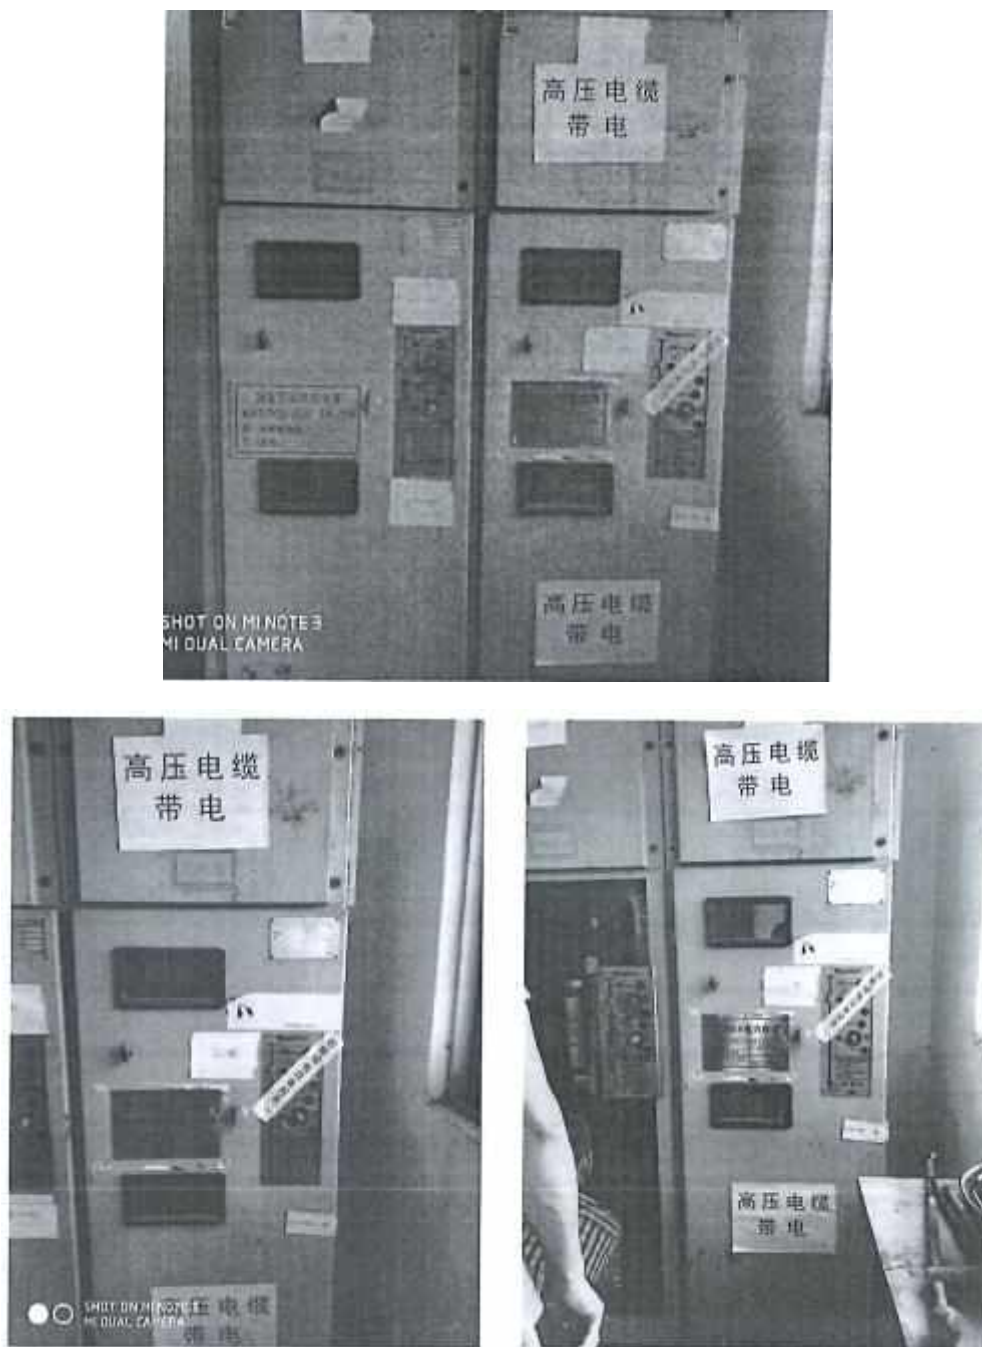
图 5.1-1 变压器照片

通过人员访谈发现地块内西侧配备了一个变压器, 变压器安装于2009年。根据相关资料记载, 我国于20世纪60年代开始生产多氯联苯 (PCB), 广泛应用于电器设备绝缘, 多用于电容器、电压器中, 然而多氯联苯在环境中不易分解, 而且传播很远, 对环境及人体均造成损害, 我国已于1974年禁止生产。地块变压器安装于2009年, 所安装的变压器中已不再含有多氯联苯, 且地块内地下水自东南往西北

流，故地块变压器对环境造成的影响较小。

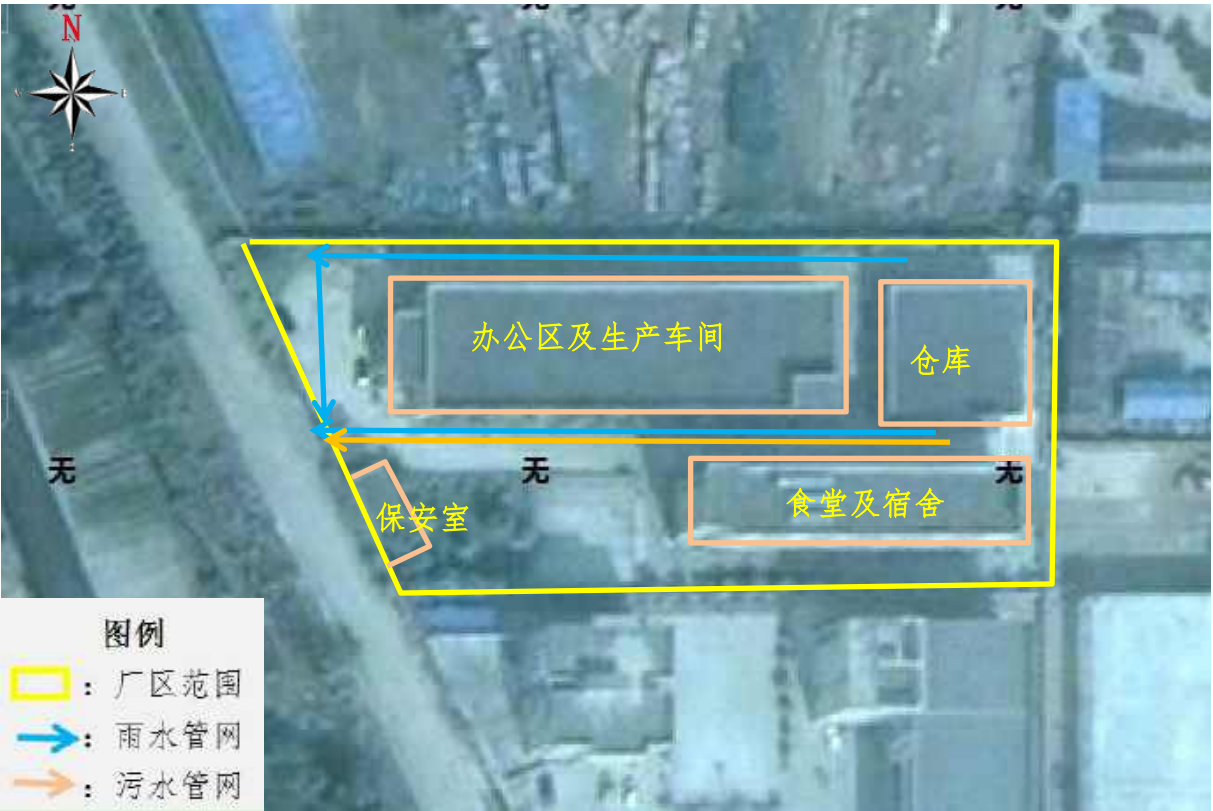
图 5.2-6 中山巨扬首饰有限公司平面图

中山巨扬首饰有限公司成立于 2001-04-25，法定代表人为刘立孝，注册资本为 70 万美元，统一社会信用代码为 91442000MAA49D679U，企业注册地址位于广东省中山市东区起湾道起湾工业区。所属行业为文教、工美、体育和娱乐用品制造业，经营范围包含：生产首饰（金、珠宝除外）、手链、项链、吊坠、耳环、戒指（表面处理发外加工）。

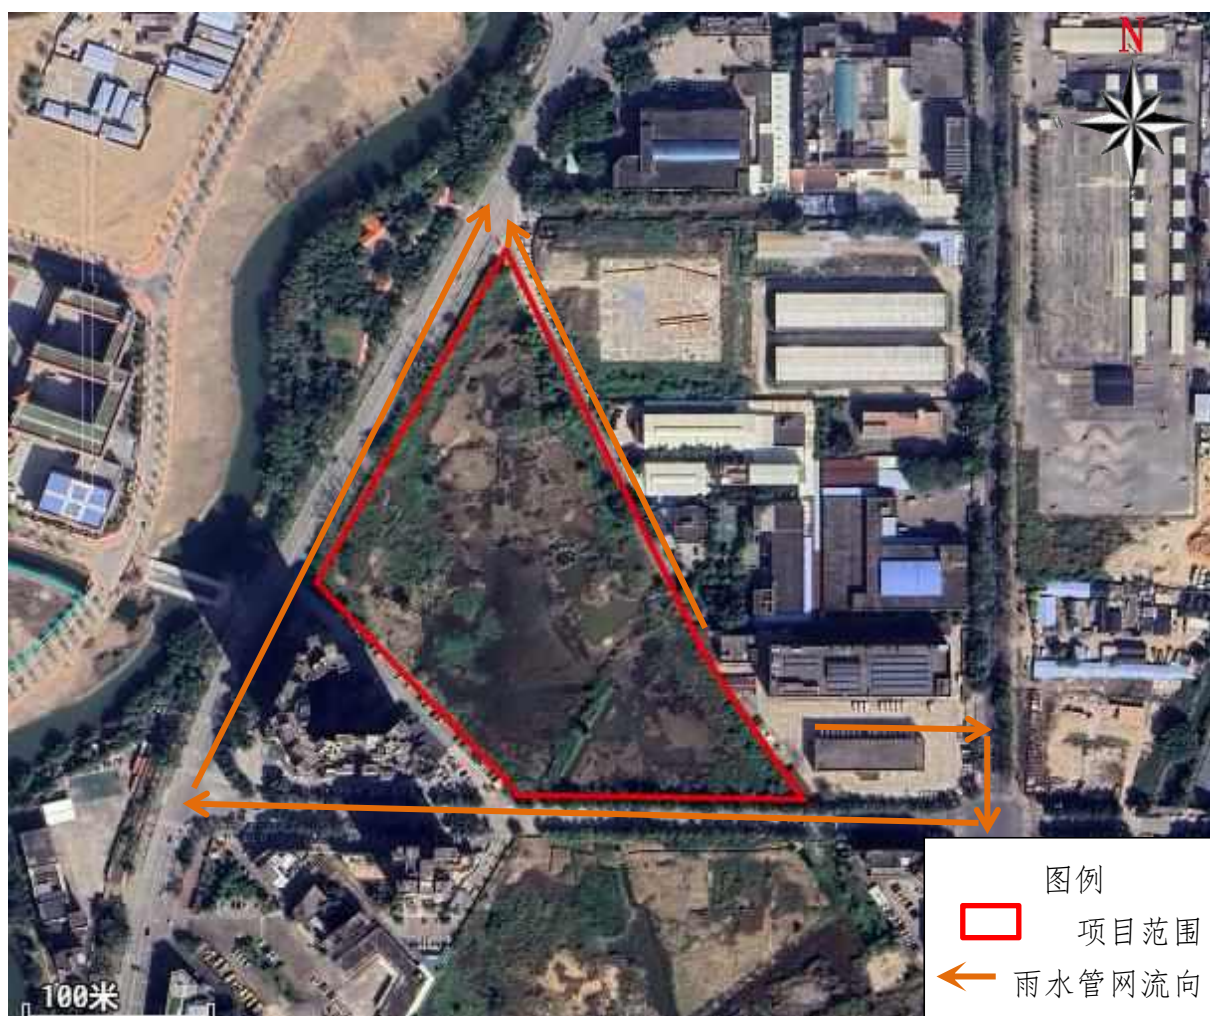
图 5.3-1 地块周边雨水管网流向示意图

通过对地块周边 50m 范围进行调查走访，地块东侧隔路为广东金尚智能电气有限公司、中山市港隆食品有限公司，西至广弘上品花园，南接长湾路，北靠起湾道。本次调查地块周边 50m 范围内企业及地块，主要为道路、河涌、上品花园以及广东金尚智能电气有限公司、中山市港隆食品有限公司等。根据现场踏勘，地块周边雨水管网建设较完善，雨水经管网由崩山涌流入岐江河。

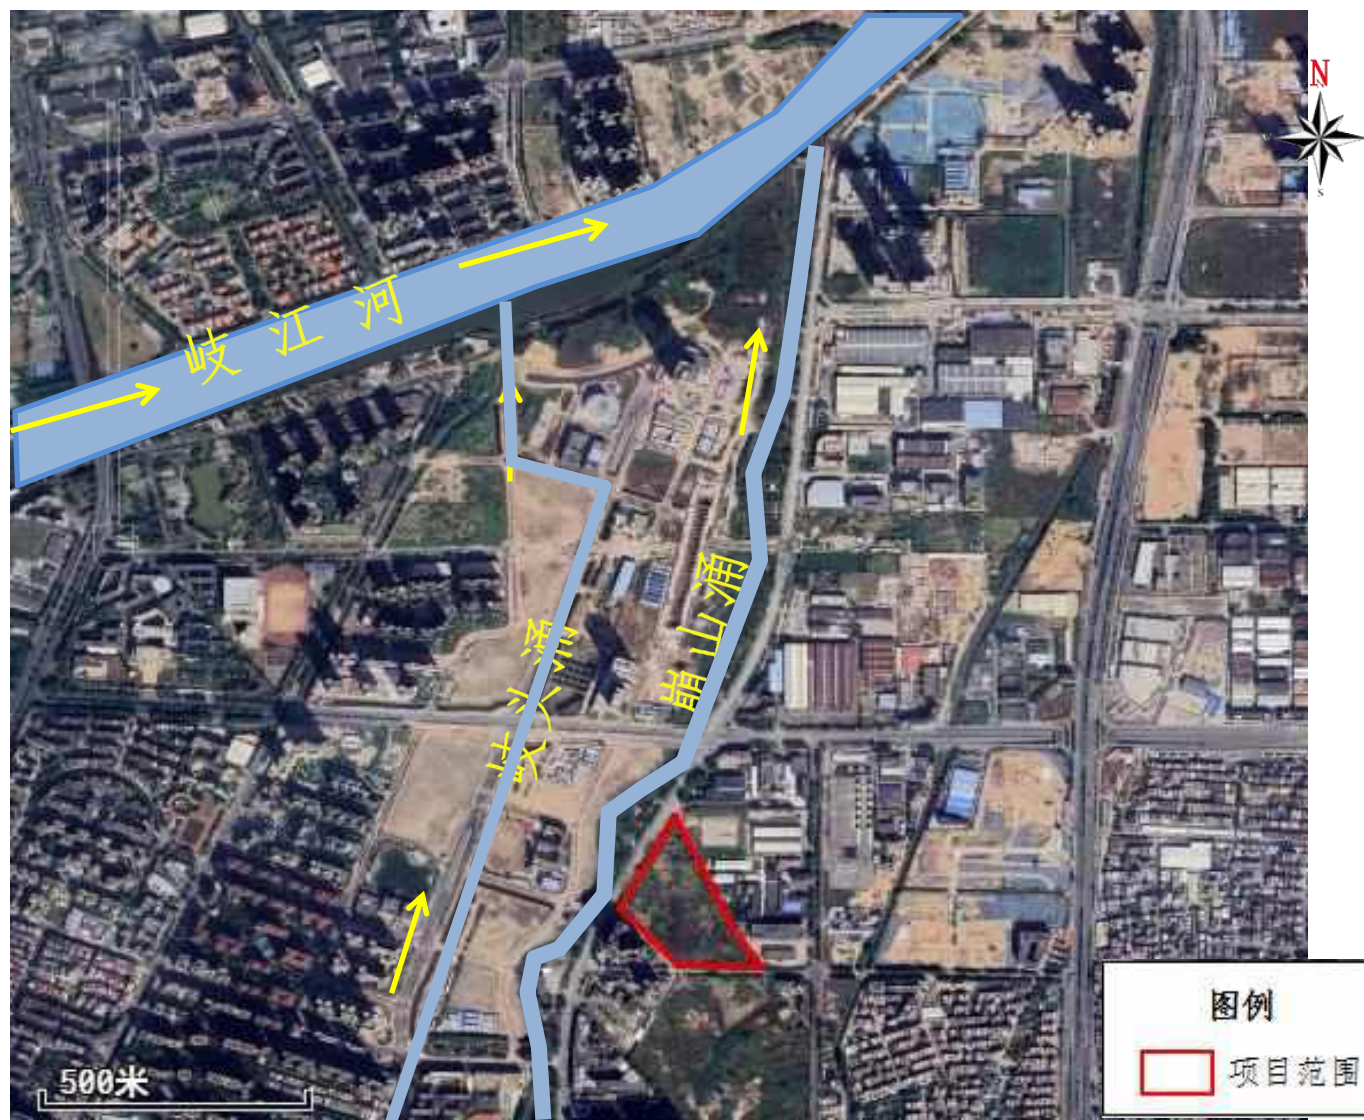
图 5.3-2 地块周边地表水流向示意图

根据地块周边北侧水体岐江河地表水流向可知，岐江河由西向东流，同时根据现场踏勘直观可知，崩山涌与岐江河连通，地表流向为由南向北流，涨潮时偶有岐江河回灌崩山涌现象。根据地块地势及周边水系情况判断，地块地下水流向为东南向西北流。因此整体来说，地块周边对本次调查地块产生土壤和地下水污染影响的可能较小。

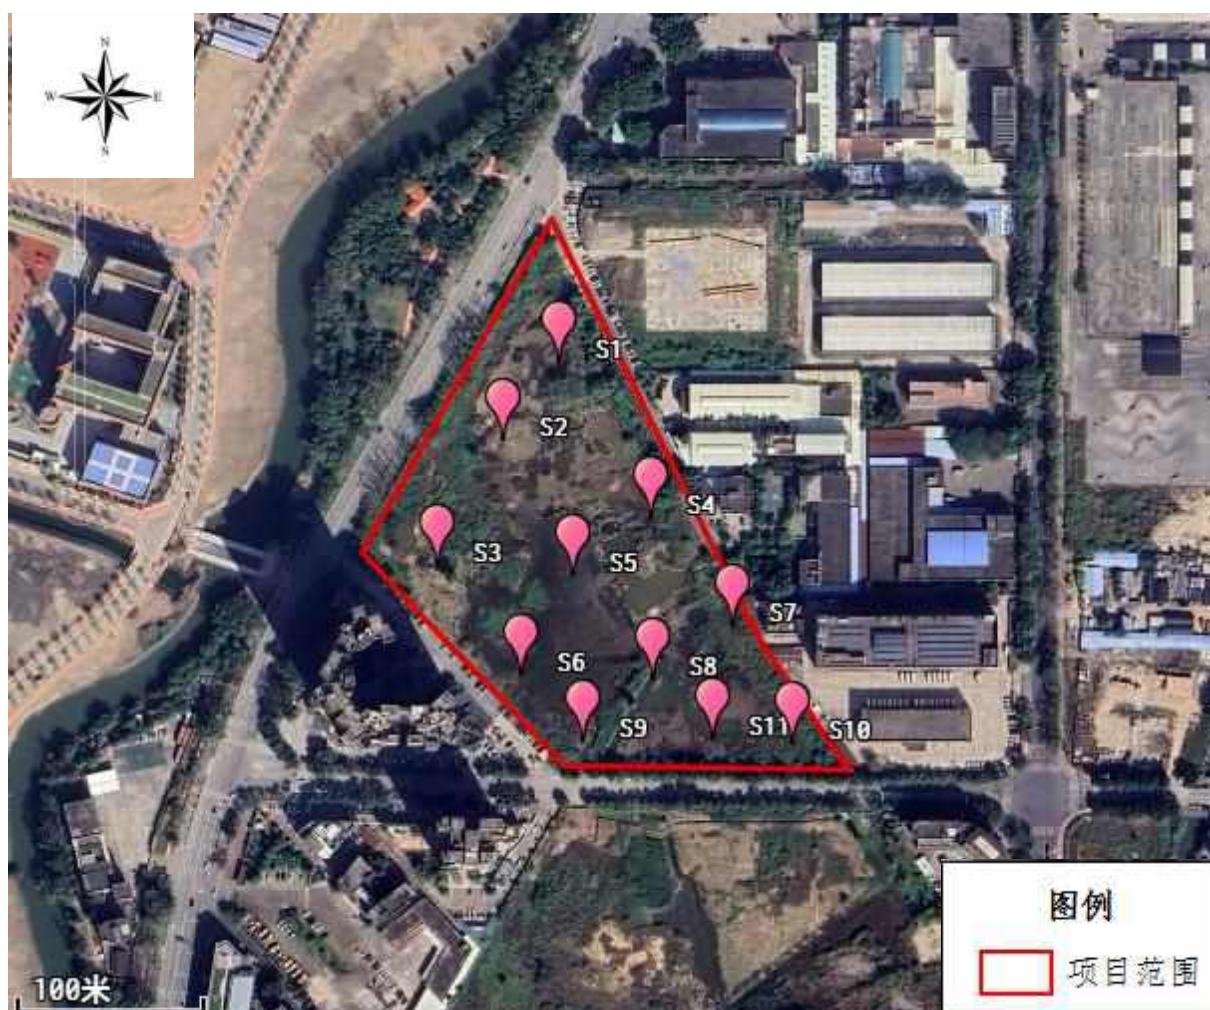
图 5.5-1 土壤快筛点位分布图

同时,为进一步印证地块内部是否可能存在土壤污染影响,在地块内共布设11个土壤快筛点位。结果表明,土壤环境质量良好。

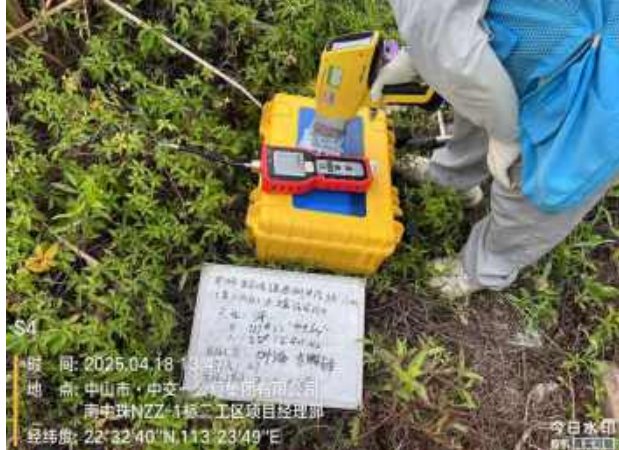
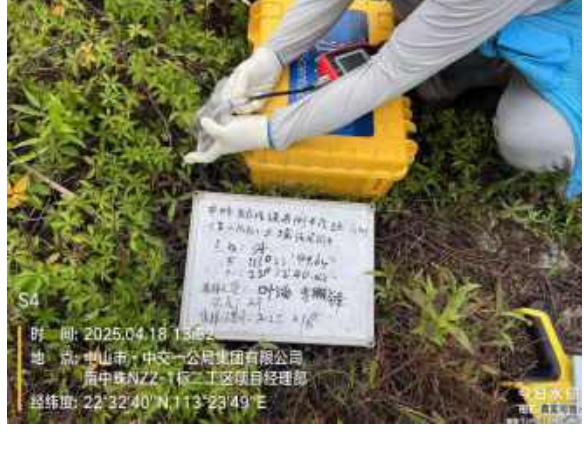
| <p>S4</p> <p>时间: 2025.04.18 13:51</p> <p>地点: 中山市·中交一公局集团有限公司<br/>南中珠NZZ-1标二工区项目经理部</p> <p>经纬度: 22°32'40"N, 113°23'49"E</p> | <p>S4</p> <p>时间: 2025.04.18 13:52</p> <p>地点: 中山市·中交一公局集团有限公司<br/>南中珠NZZ-1标二工区项目经理部</p> <p>经纬度: 22°32'40"N, 113°23'49"E</p> |

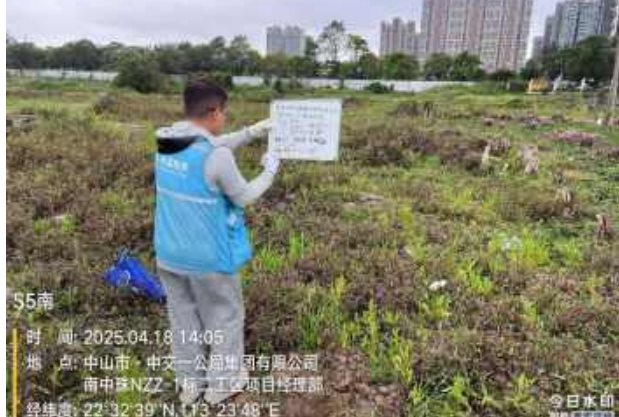
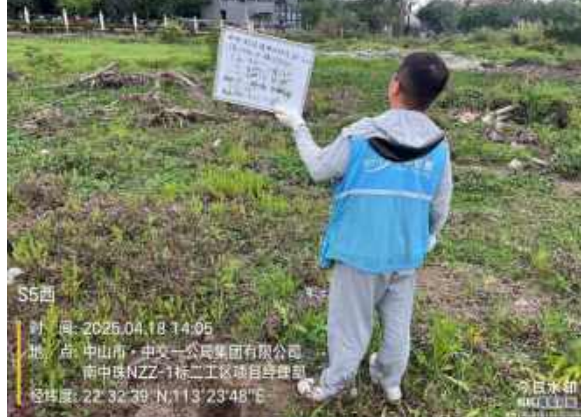
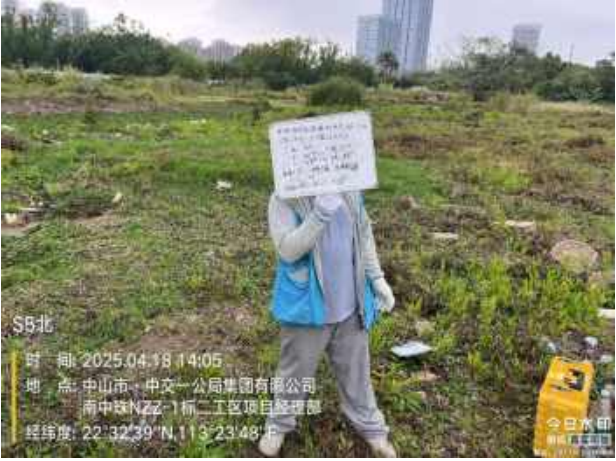
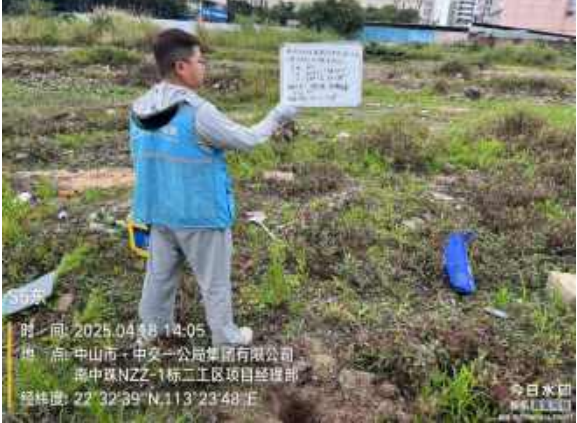
| <p>S5南</p> <p>时间: 2025.04.18 14:05</p> <p>地点: 中山市·中交一公局集团有限公司<br/>南中珠NZZ-1标二工区项目经理部</p> <p>经纬度: 22°32'39"N, 113°23'48"E</p> | <p>S5西</p> <p>时间: 2025.04.18 14:05</p> <p>地点: 中山市·中交一公局集团有限公司<br/>南中珠NZZ-1标二工区项目经理部</p> <p>经纬度: 22°32'39"N, 113°23'48"E</p> |

| <p>S5北</p> <p>时 间: 2025.04.18 14:05</p> <p>地 点: 中山市·中交一公局集团有限公司<br/>南中珠NZZ-1标二工区项目经理部</p> <p>经纬度: 22°32'39"N, 113°23'48"E</p> | <p>S5东</p> <p>时 间: 2025.04.18 14:05</p> <p>地 点: 中山市·中交一公局集团有限公司<br/>南中珠NZZ-1标二工区项目经理部</p> <p>经纬度: 22°32'39"N, 113°23'48"E</p> |

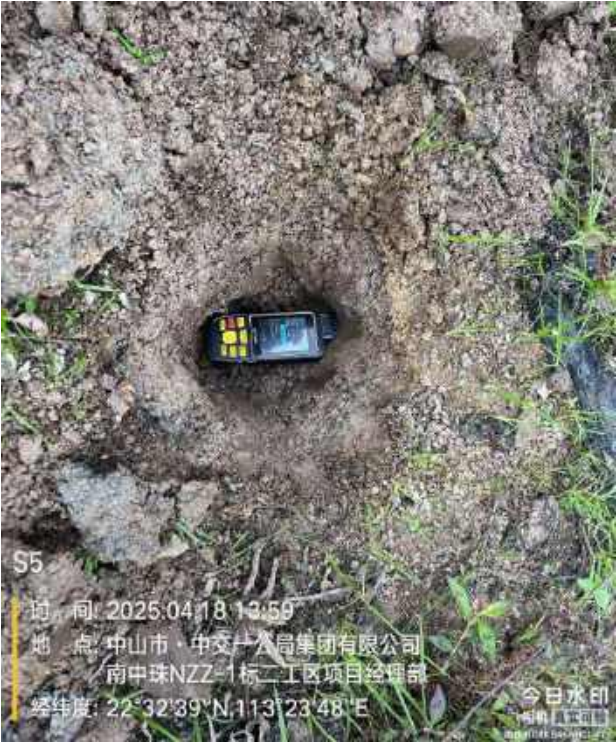
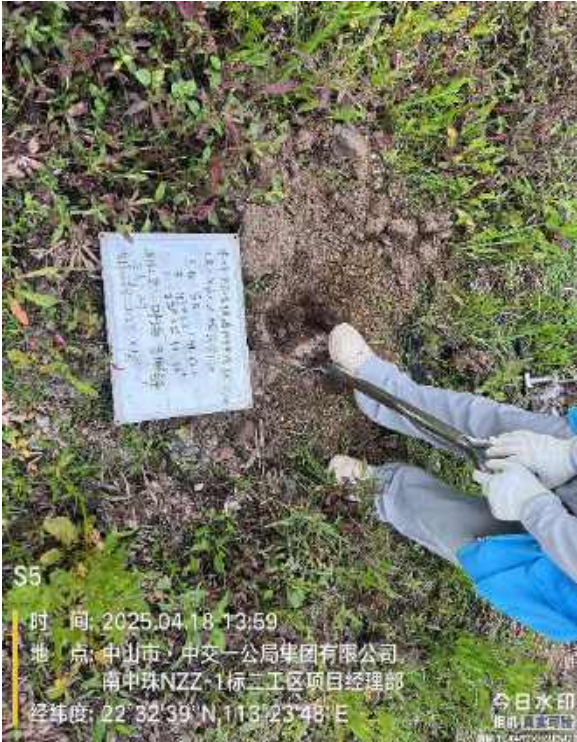
| <p>S5</p> <p>时 间: 2025.04.18 13:59</p> <p>地 点: 中山市·中交一公局集团有限公司<br/>南中珠NZZ-1标二工区项目经理部</p> <p>经纬度: 22°32'39"N, 113°23'48"E</p> | <p>S5</p> <p>时 间: 2025.04.18 13:59</p> <p>地 点: 中山市·中交一公局集团有限公司<br/>南中珠NZZ-1标二工区项目经理部</p> <p>经纬度: 22°32'39"N, 113°23'48"E</p> |

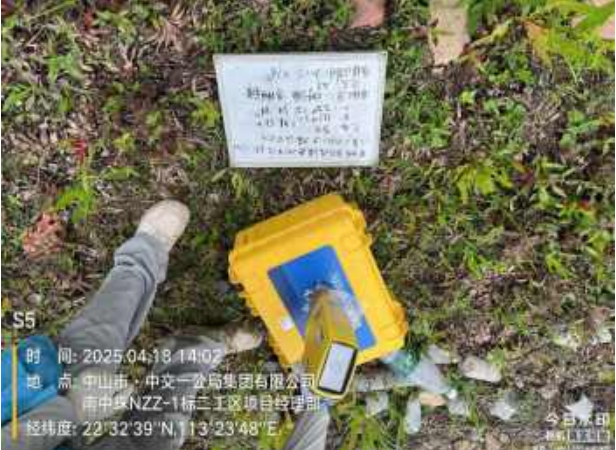
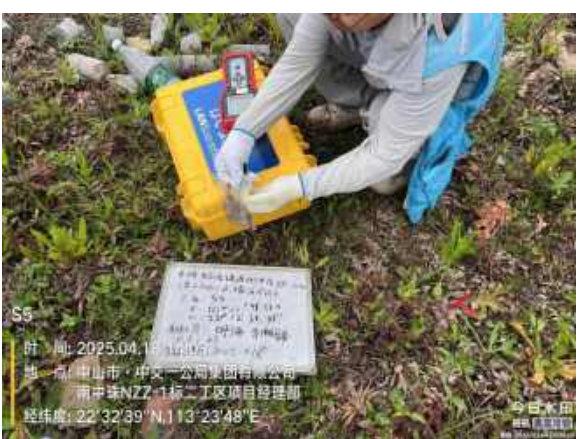
| <p>S5</p> <p>时 间: 2025.04.18 14:02</p> <p>地 点: 中山市·中交一公局集团有限公司<br/>南中珠NZZ-1标二工区项目经理部</p> <p>经纬度: 22°32'39"N, 113°23'48"E</p> | <p>S5</p> <p>时 间: 2025.04.18 14:02</p> <p>地 点: 中山市·中交一公局集团有限公司<br/>南中珠NZZ-1标二工区项目经理部</p> <p>经纬度: 22°32'39"N, 113°23'48"E</p> |

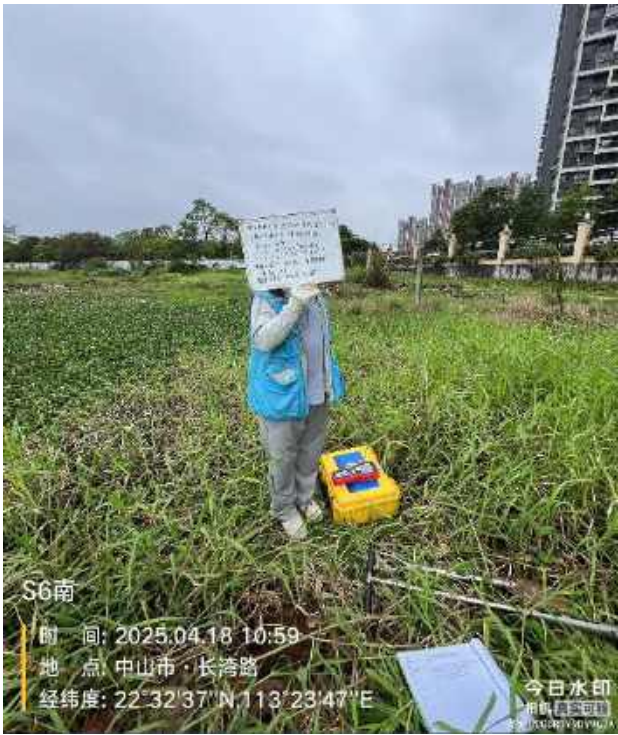
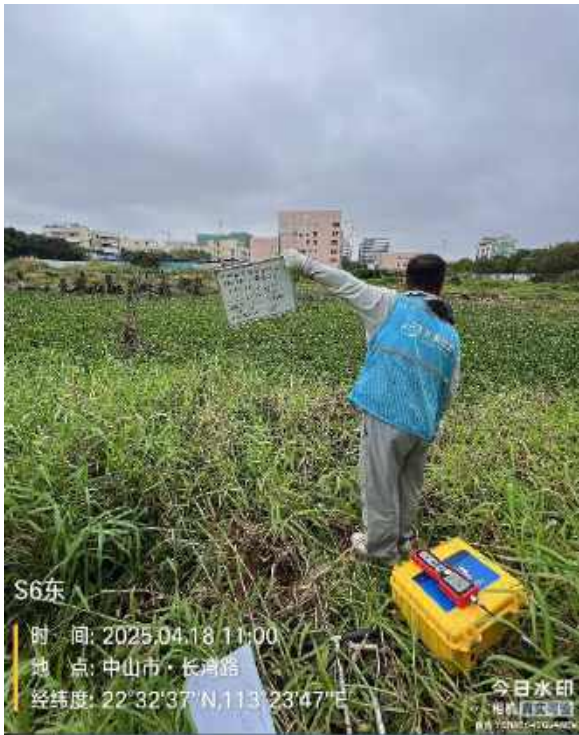
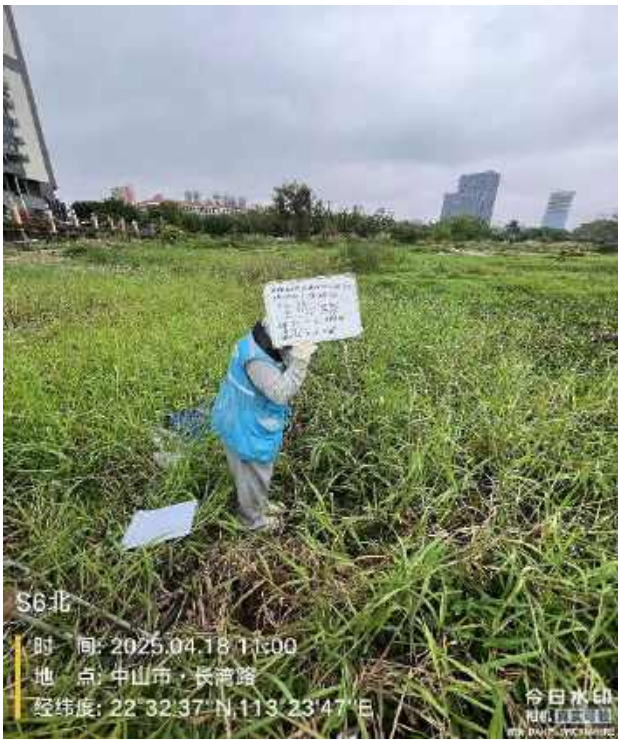
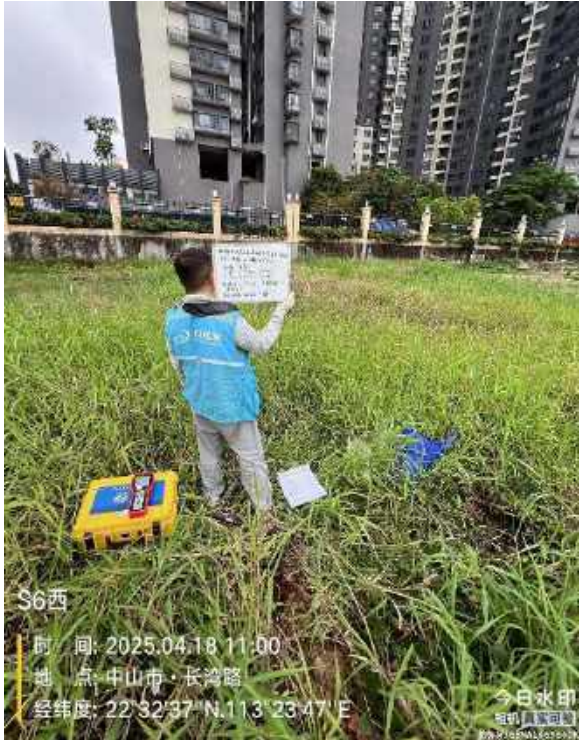
四周

S6

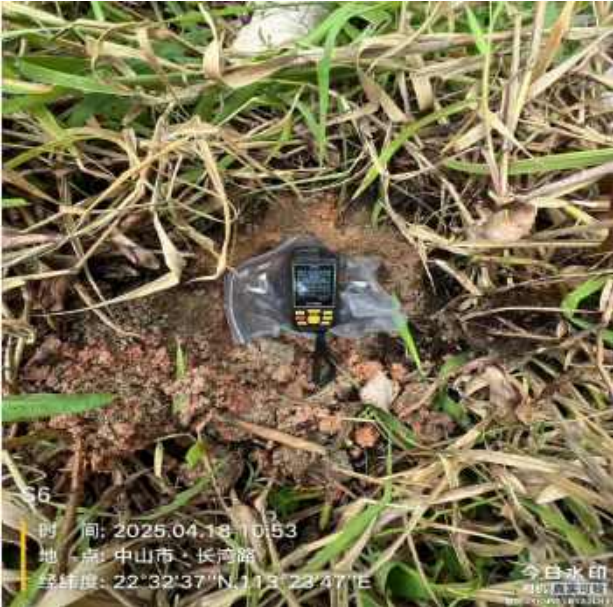
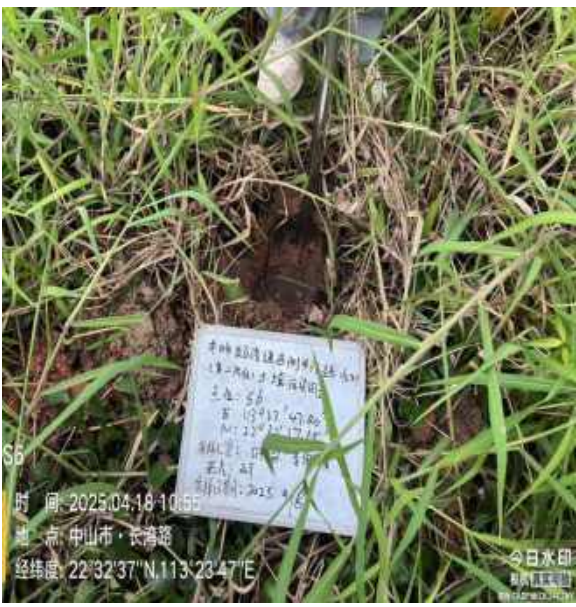
| <p>S6<br/>时间: 2025.04.18 10:53<br/>地点: 中山市·长湾路<br/>经纬度: 22°32'37"N, 113°23'47"E</p> | <p>S6<br/>时间: 2025.04.18 10:55<br/>地点: 中山市·长湾路<br/>经纬度: 22°32'37"N, 113°23'47"E</p> |

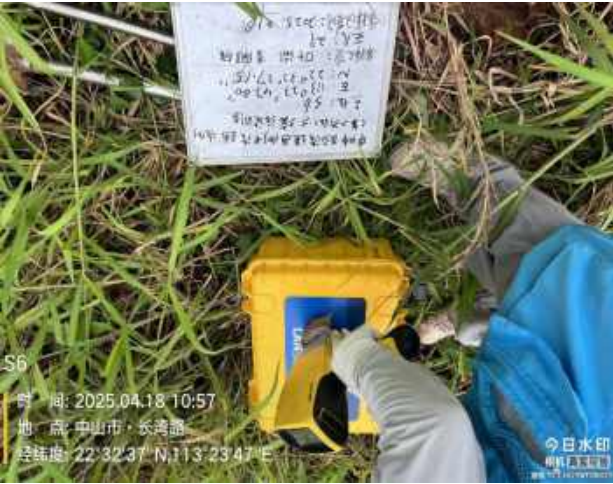
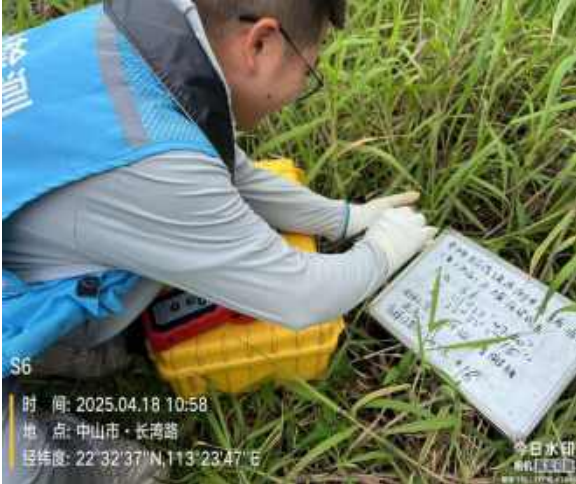
| <p>S6<br/>时间: 2025.04.18 10:57<br/>地点: 中山市·长湾路<br/>经纬度: 22°32'37"N, 113°23'47"E</p> | <p>S6<br/>时间: 2025.04.18 10:58<br/>地点: 中山市·长湾路<br/>经纬度: 22°32'37"N, 113°23'47"E</p> |

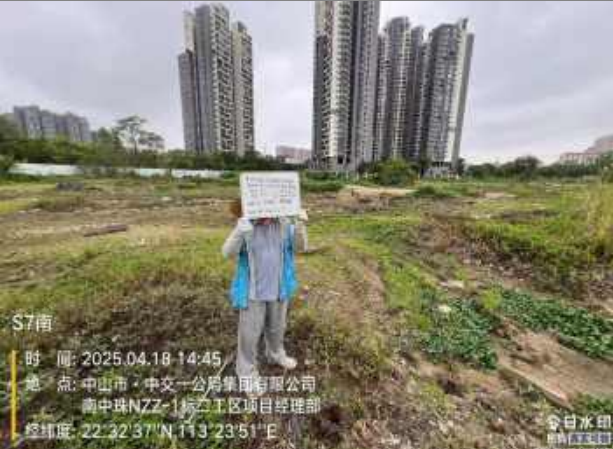
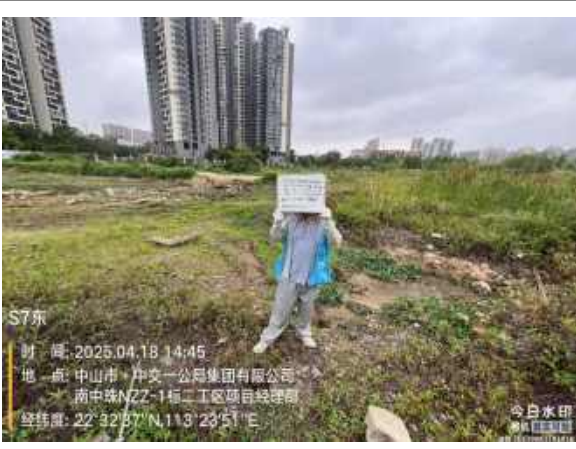
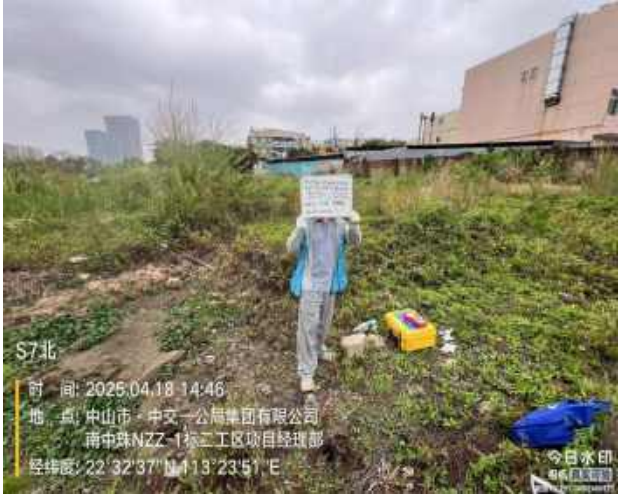
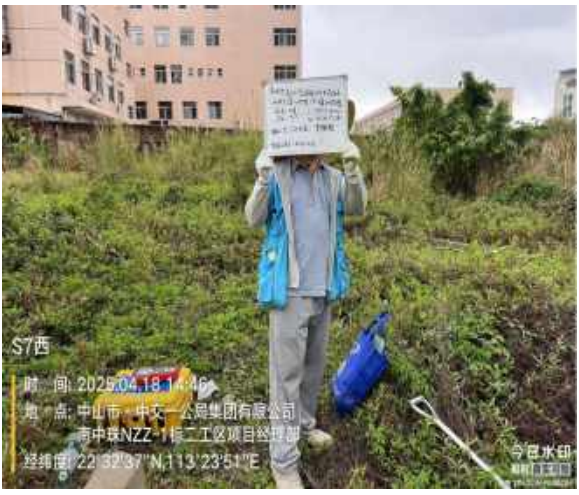
| <p>S7南<br/>时间: 2025.04.18 14:45<br/>地点: 中山市·中交一公局集团有限公司<br/>南中珠NZZ-1标二工区项目经理部<br/>经纬度: 22°32'37"N, 113°23'51"E</p> | <p>S7东<br/>时间: 2025.04.18 14:45<br/>地点: 中山市·中交一公局集团有限公司<br/>南中珠NZZ-1标二工区项目经理部<br/>经纬度: 22°32'37"N, 113°23'51"E</p> |

| <p>S7北</p> <p>时 间: 2025.04.18 14:46</p> <p>地 点: 中山市·中交一公局集团有限公司<br/>南中珠NZZ-1标二工区项目经理部</p> <p>经纬度: 22°32'37"N, 113°23'51"E</p> <p>今日水印</p> | <p>S7西</p> <p>时 间: 2025.04.18 14:46</p> <p>地 点: 中山市·中交一公局集团有限公司<br/>南中珠NZZ-1标二工区项目经理部</p> <p>经纬度: 22°32'37"N, 113°23'51"E</p> <p>今日水印</p> |

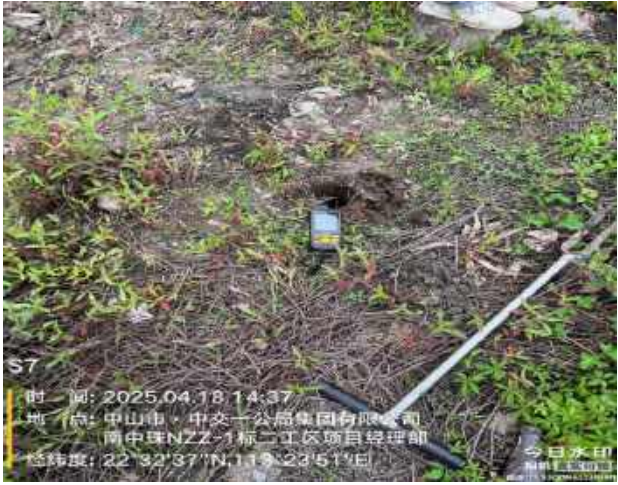
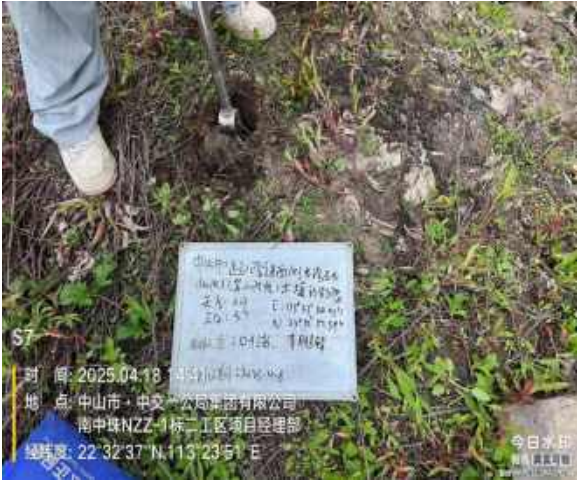
| <p>S7</p> <p>时 间: 2025.04.18 14:37</p> <p>地 点: 中山市·中交一公局集团有限公司<br/>南中珠NZZ-1标二工区项目经理部</p> <p>经纬度: 22°32'37"N, 113°23'51"E</p> <p>今日水印</p> | <p>S7</p> <p>时 间: 2025.04.18 14:37</p> <p>地 点: 中山市·中交一公局集团有限公司<br/>南中珠NZZ-1标二工区项目经理部</p> <p>经纬度: 22°32'37"N, 113°23'51"E</p> <p>今日水印</p> |

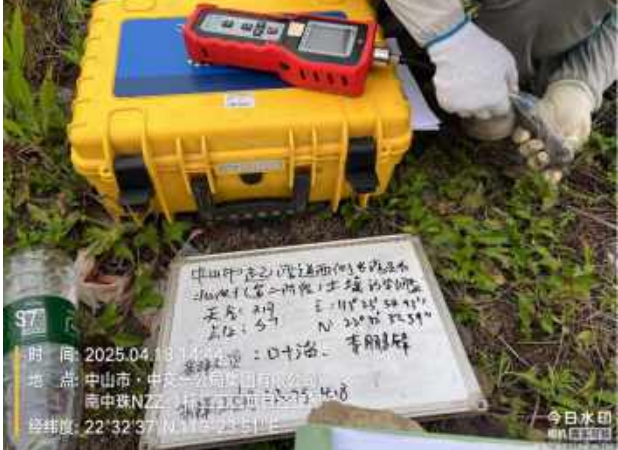
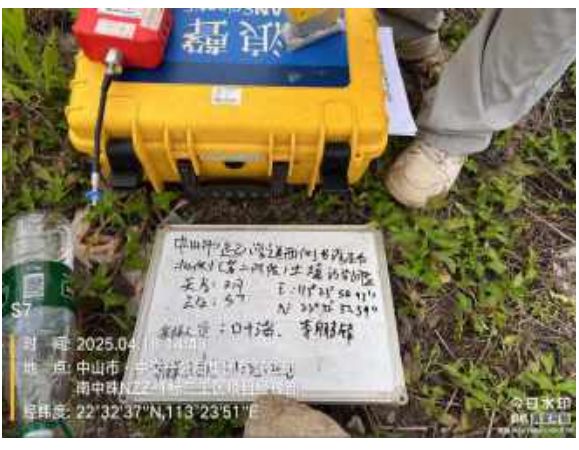
| <p>S7</p> <p>时 间: 2025.04.18 14:37</p> <p>地 点: 中山市·中交一公局集团有限公司<br/>南中珠NZZ-1标二工区项目经理部</p> <p>经纬度: 22°32'37"N, 113°23'51"E</p> <p>今日水印</p> | <p>S7</p> <p>时 间: 2025.04.18 14:37</p> <p>地 点: 中山市·中交一公局集团有限公司<br/>南中珠NZZ-1标二工区项目经理部</p> <p>经纬度: 22°32'37"N, 113°23'51"E</p> <p>今日水印</p> |

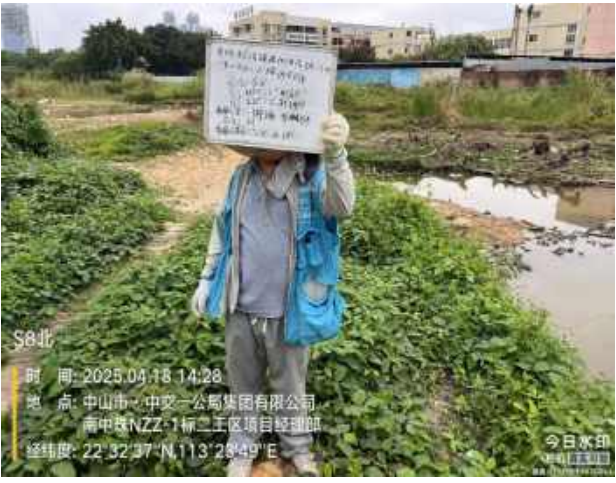
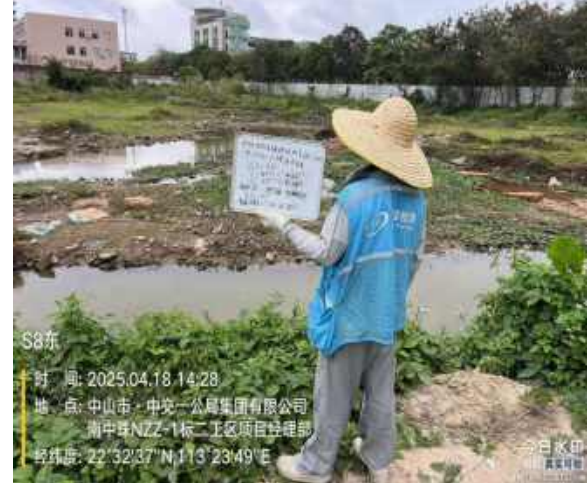
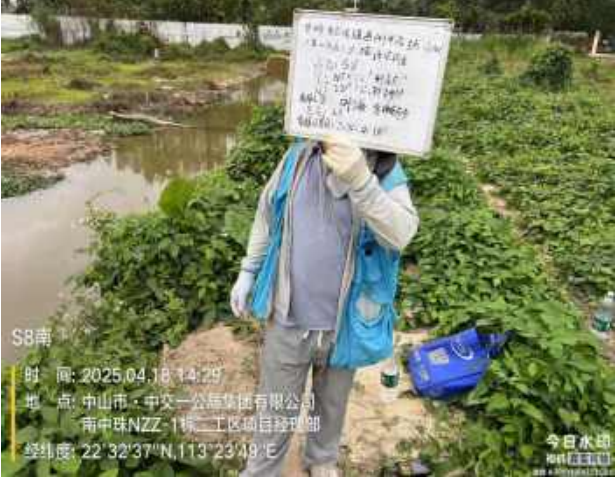
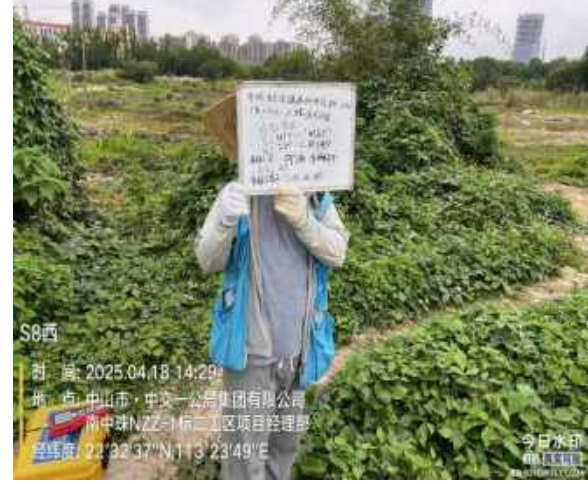
| <p>S8北</p> <p>时 间: 2025.04.18 14:28</p> <p>地 点: 中山市·中交一公局集团有限公司<br/>南中珠NZZ-1标二工区项目经理部</p> <p>经纬度: 22°32'37"N, 113°23'49"E</p> <p>今日水印<br/>水印(王三)</p> | <p>S8东</p> <p>时 间: 2025.04.18 14:28</p> <p>地 点: 中山市·中交一公局集团有限公司<br/>南中珠NZZ-1标二工区项目经理部</p> <p>经纬度: 22°32'37"N, 113°23'49"E</p> <p>今日水印<br/>水印(王三)</p> |
| <p>S8南</p> <p>时 间: 2025.04.18 14:29</p> <p>地 点: 中山市·中交一公局集团有限公司<br/>南中珠NZZ-1标二工区项目经理部</p> <p>经纬度: 22°32'37"N, 113°23'49"E</p> <p>今日水印<br/>水印(王三)</p> | <p>S8西</p> <p>时 间: 2025.04.18 14:29</p> <p>地 点: 中山市·中交一公局集团有限公司<br/>南中珠NZZ-1标二工区项目经理部</p> <p>经纬度: 22°32'37"N, 113°23'49"E</p> <p>今日水印<br/>水印(王三)</p> |

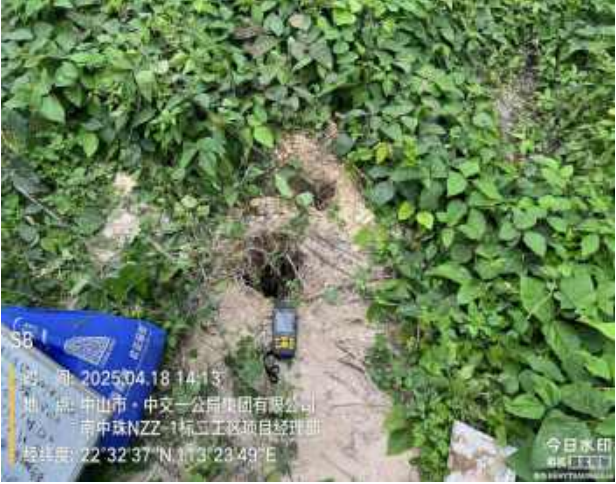
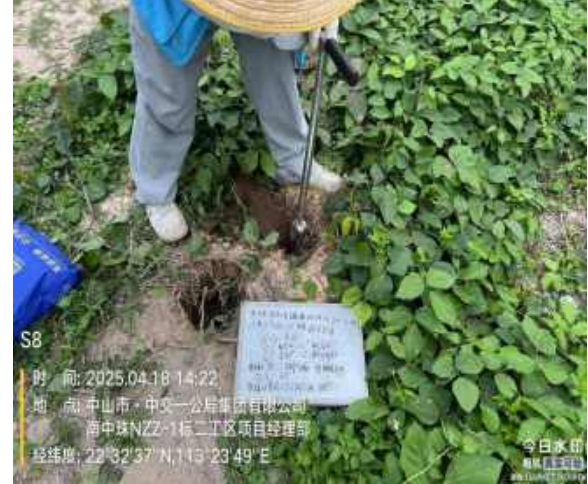
| <p>S8</p> <p>时 间: 2025.04.18 14:13</p> <p>地 点: 中山市·中交一公局集团有限公司<br/>南中珠NZZ-1标二工区项目经理部</p> <p>经纬度: 22°32'37"N, 113°23'49"E</p> <p>今日水印<br/>水印(王三)</p> | <p>S8</p> <p>时 间: 2025.04.18 14:22</p> <p>地 点: 中山市·中交一公局集团有限公司<br/>南中珠NZZ-1标二工区项目经理部</p> <p>经纬度: 22°32'37"N, 113°23'49"E</p> <p>今日水印<br/>水印(王三)</p> |

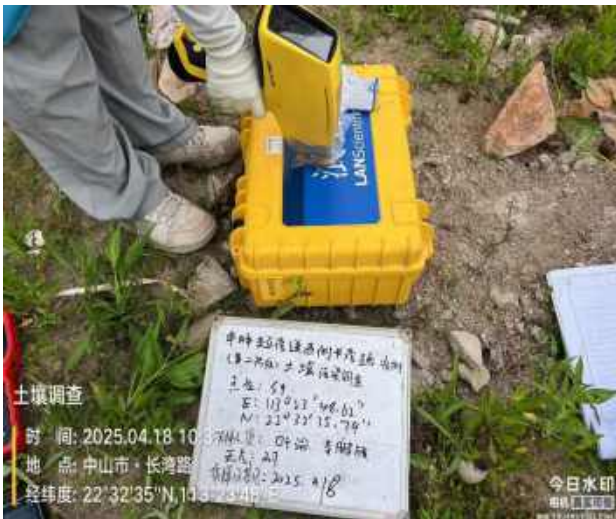
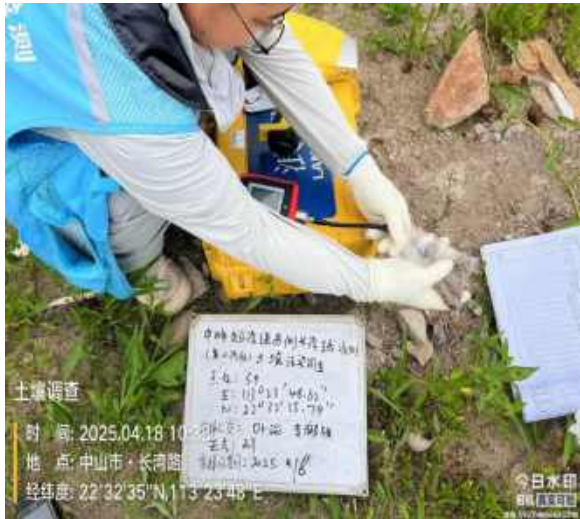
| <p>土壤调查<br/>时间: 2025.04.18 10:30<br/>地点: 中山市·长湾路<br/>经纬度: 22°32'35"N, 113°23'45"E</p> | <p>土壤调查<br/>时间: 2025.04.18 10:30<br/>地点: 中山市·长湾路<br/>经纬度: 22°32'35"N, 113°23'45"E</p> |

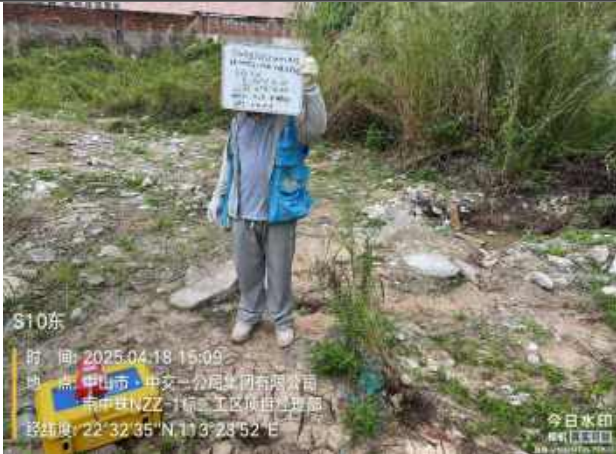
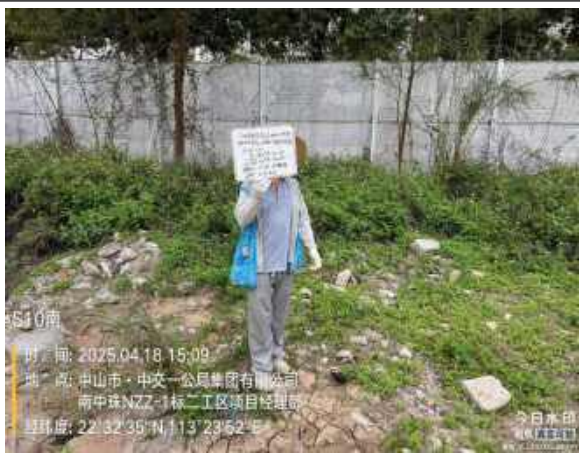
| <p>S10东<br/>时间: 2025.04.18 15:09<br/>地点: 中山市·中交一公局集团有限公司<br/>南中珠NZZ-1标二工区项目经理部<br/>经纬度: 22°32'35"N, 113°23'52"E</p> | <p>S10南<br/>时间: 2025.04.18 15:09<br/>地点: 中山市·中交一公局集团有限公司<br/>南中珠NZZ-1标二工区项目经理部<br/>经纬度: 22°32'35"N, 113°23'52"E</p> |

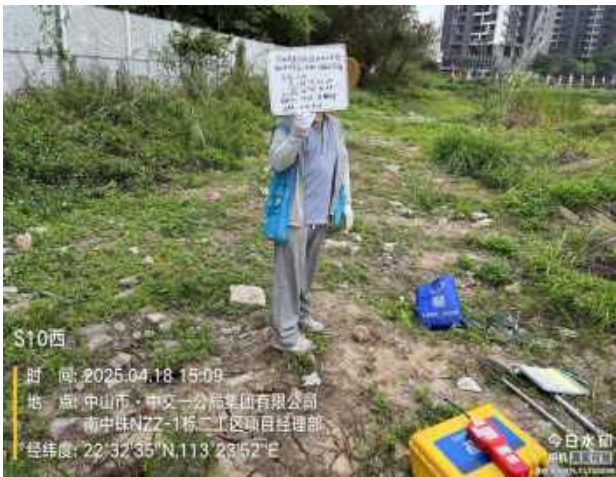
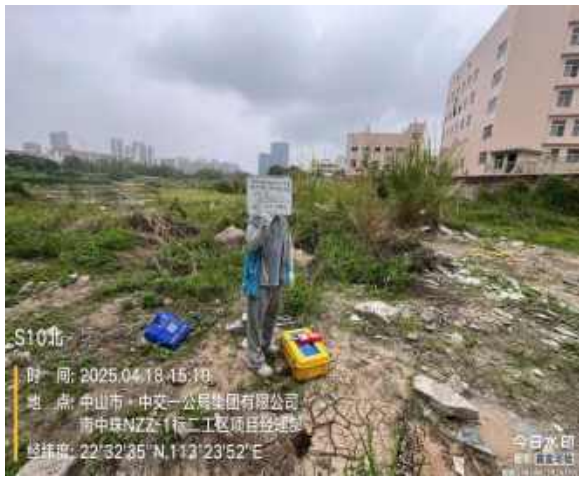
| <p>S10西<br/>时间: 2025.04.18 15:09<br/>地点: 中山市·中交一公局集团有限公司<br/>南中珠NZZ-1标二工区项目经理部<br/>经纬度: 22°32'35"N, 113°23'52"E</p> | <p>S10北<br/>时间: 2025.04.18 15:10<br/>地点: 中山市·中交一公局集团有限公司<br/>南中珠NZZ-1标二工区项目经理部<br/>经纬度: 22°32'35"N, 113°23'52"E</p> |

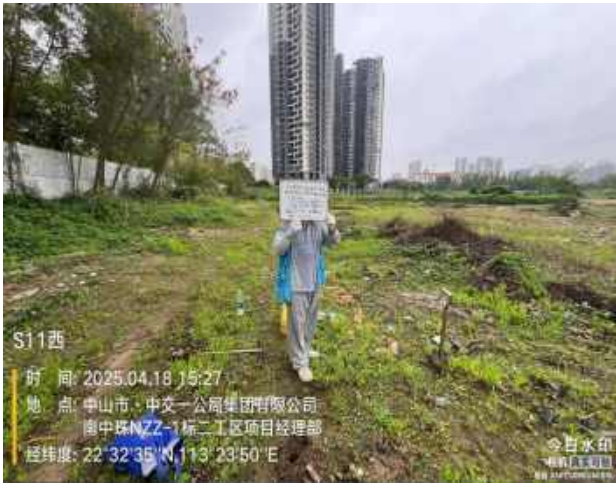
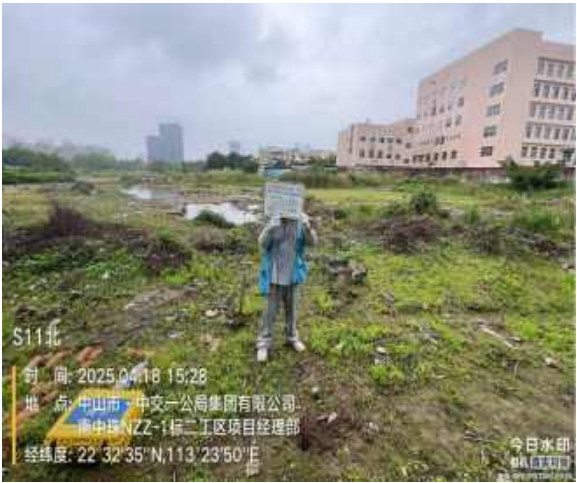
| <p>S11西</p> <p>时间: 2025.04.18 15:27</p> <p>地点: 中山市·中交一公局集团有限公司<br/>南中珠NZZ-1标二工区项目经理部</p> <p>经纬度: 22°32'35"N, 113°23'50"E</p> <p>今日水印<br/>相机[王工01]</p> | <p>S11北</p> <p>时间: 2025.04.18 15:28</p> <p>地点: 中山市·中交一公局集团有限公司<br/>南中珠NZZ-1标二工区项目经理部</p> <p>经纬度: 22°32'35"N, 113°23'50"E</p> <p>今日水印<br/>相机[王工01]</p> |

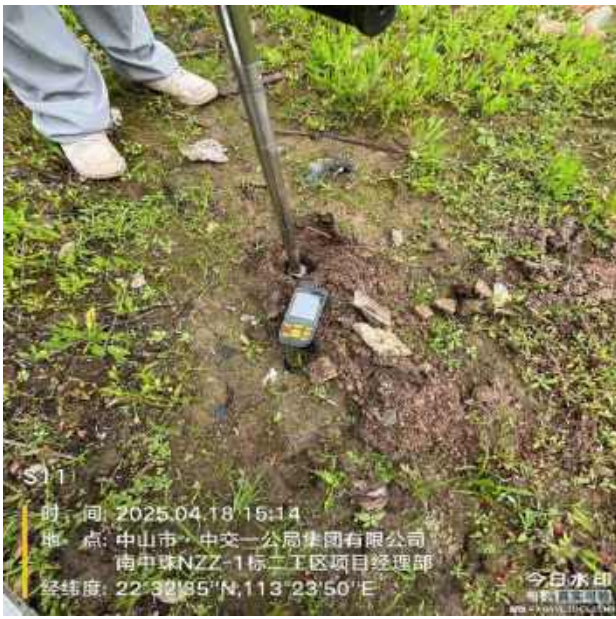
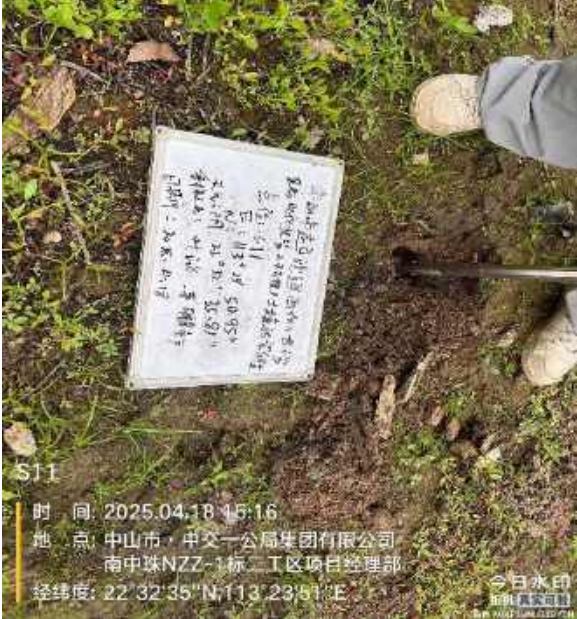
| <p>S11</p> <p>时间: 2025.04.18 15:14</p> <p>地点: 中山市·中交一公局集团有限公司<br/>南中珠NZZ-1标二工区项目经理部</p> <p>经纬度: 22°32'35"N, 113°23'50"E</p> <p>今日水印<br/>相机[王工01]</p> | <p>S11</p> <p>时间: 2025.04.18 15:16</p> <p>地点: 中山市·中交一公局集团有限公司<br/>南中珠NZZ-1标二工区项目经理部</p> <p>经纬度: 22°32'35"N, 113°23'51"E</p> <p>今日水印<br/>相机[王工01]</p> |

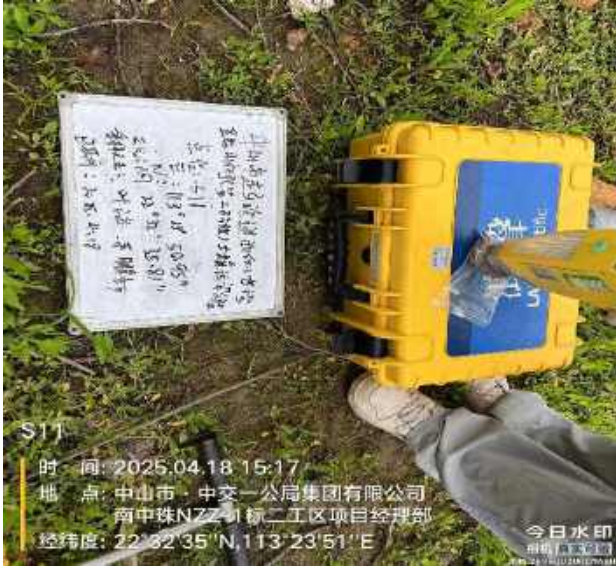
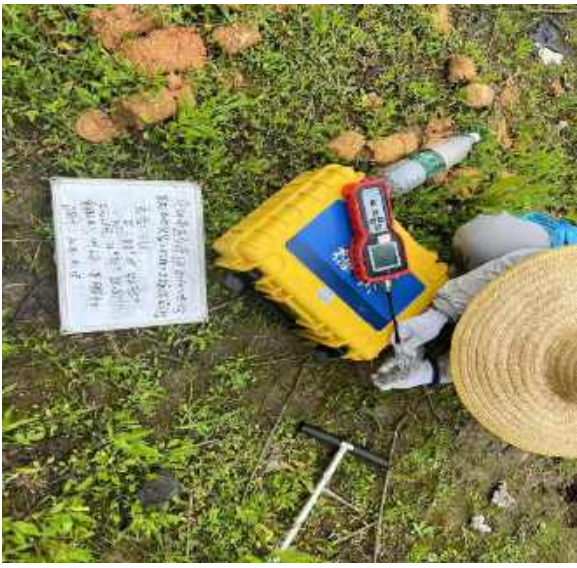
| <p>S11</p> <p>时间: 2025.04.18 15:17</p> <p>地点: 中山市·中交一公局集团有限公司<br/>南中珠NZZ-1标二工区项目经理部</p> <p>经纬度: 22°32'35"N, 113°23'51"E</p> <p>今日水印<br/>相机[王工01]</p> | |
