东区街道起湾道西侧长湾路北侧 62.6086 亩  
储备用地地块土壤污染状况调查报告  
(第一阶段)

责任单位：中山市土地储备中心

编制单位：广东天鉴检测技术服务股份有限公司

编制日期：2025 年 04 月

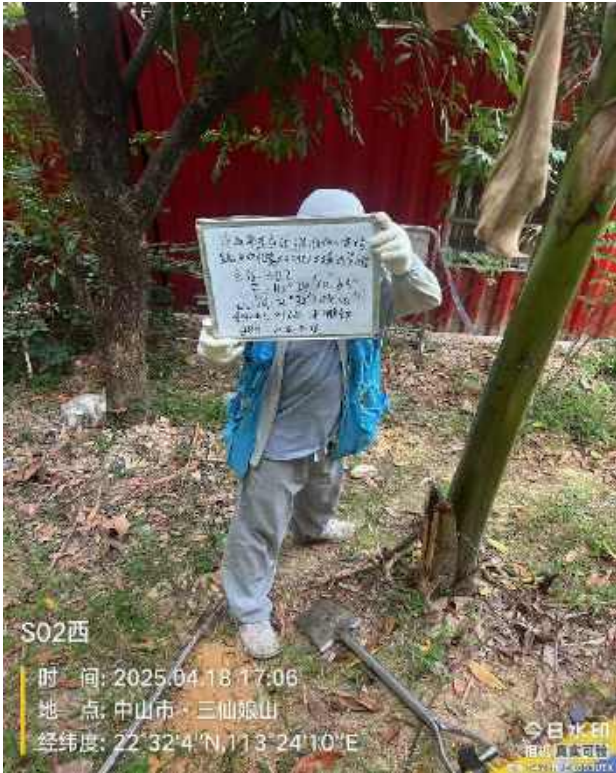
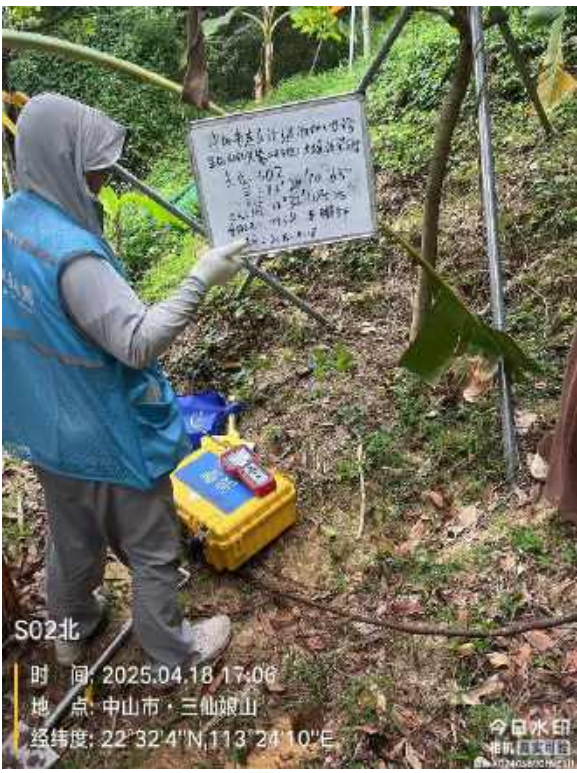
| <p>S02西</p> <p>时 间: 2025.04.18 17:06</p> <p>地 点: 中山市·三仙娘山</p> <p>经纬度: 22°32'4"N, 113°24'10"E</p> <p>今日水印相机</p> | <p>S02北</p> <p>时 间: 2025.04.18 17:06</p> <p>地 点: 中山市·三仙娘山</p> <p>经纬度: 22°32'4"N, 113°24'10"E</p> <p>今日水印相机</p> |

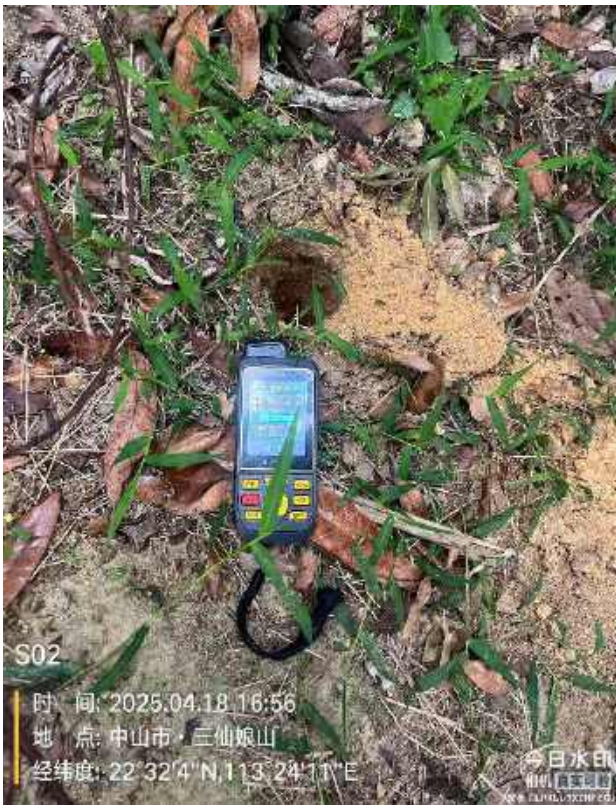
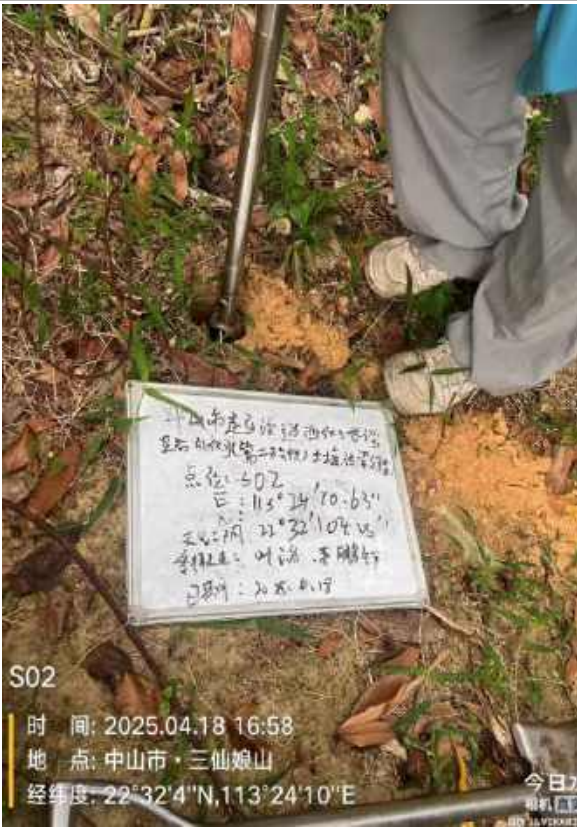
| <p>S02</p> <p>时 间: 2025.04.18 16:56</p> <p>地 点: 中山市·三仙娘山</p> <p>经纬度: 22°32'4"N, 113°24'11"E</p> <p>今日水印相机</p> | <p>S02</p> <p>时 间: 2025.04.18 16:58</p> <p>地 点: 中山市·三仙娘山</p> <p>经纬度: 22°32'4"N, 113°24'10"E</p> <p>今日水印相机</p> |

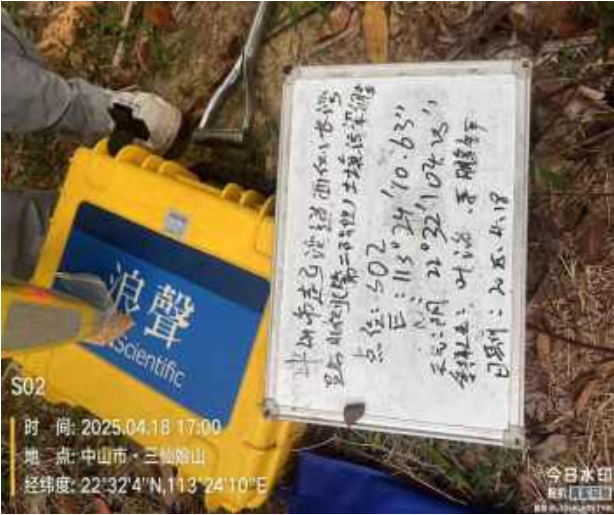
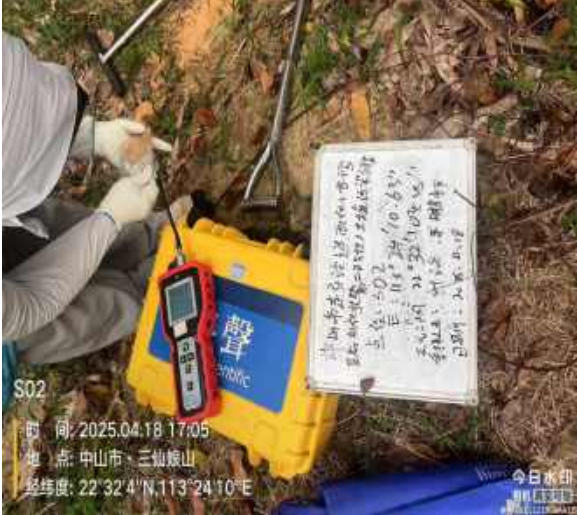
| <p>S02</p> <p>时间: 2025.04.18 17:00<br/>地点: 中山市·三仙娘山<br/>经纬度: 22°32'4"N, 113°24'10"E</p> <p>今日水印<br/>相机 [1.3.3]</p> | <p>S02</p> <p>时间: 2025.04.18 17:05<br/>地点: 中山市·三仙娘山<br/>经纬度: 22°32'4"N, 113°24'10"E</p> <p>今日水印<br/>相机 [1.3.3]</p> |
