东华路东侧勤学路北侧 45.4361 亩储备
用地地块土壤污染状况调查报告
(第一阶段)

责任单位：中山市土地储备中心

编制单位：广东天鉴检测技术服务股份有限公司

编制日期：2025 年 06 月

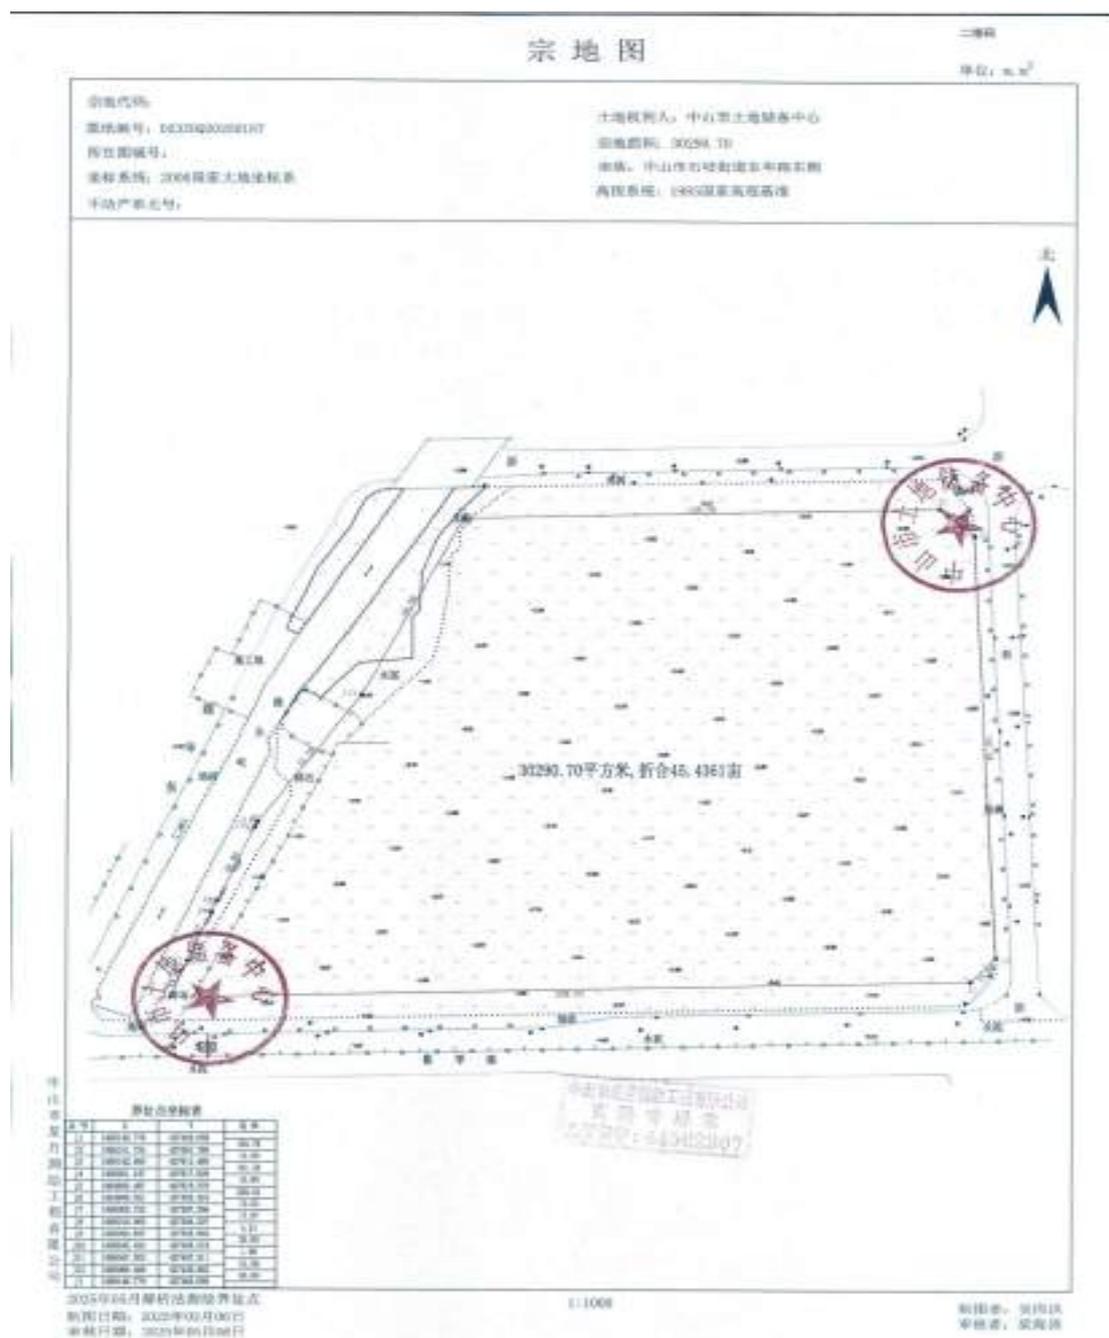
图 3.3-1 地块宗地图 (2000 国家大地坐标系)

显示,调查地块总占地面积为 30290.70 m²,地块中心坐标为:经度 113.392596°E, 纬度: 22.552205°N。本项目调查范围见下图 3.3-1 所示,拐点坐标见下表所示。2021 年已完成调查和备案的地块“中山市石岐区郊区农场北,东河南侧“细沙”地块”,调查面积 13369m²,其部分区域包含在本次调查范围内,主要位于本调查范围西北侧,本地块调查范围以及已调查区域范围和从属关系,详见图 3.3-2:

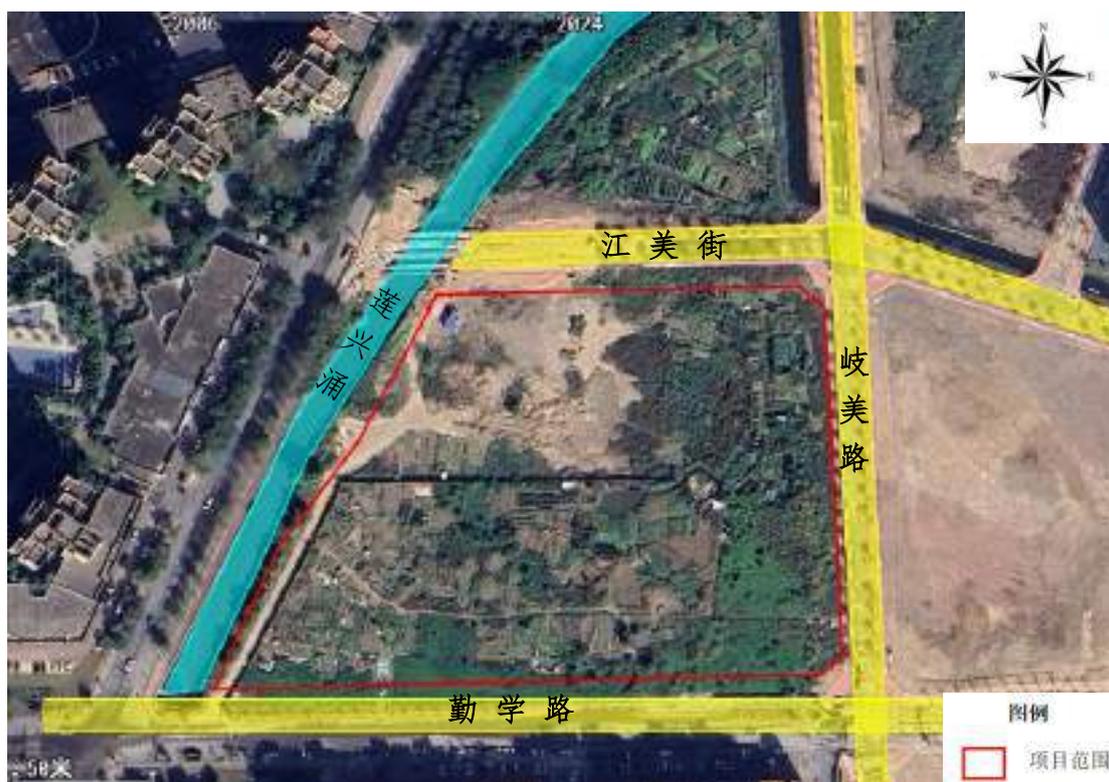
图 4.1-2 地块四至图

本项目位于中山市石岐街道东华路东侧勤学路北侧。项目地块四至情况如下：东临岐美路，西至莲兴涌，南接勤学路，北靠江美街。道路东侧及北侧为空地，南侧为时代云图。北侧与岐江河相望，岐头涌环绕地块外西侧流入岐江河。四至图详见图 4.1-2。

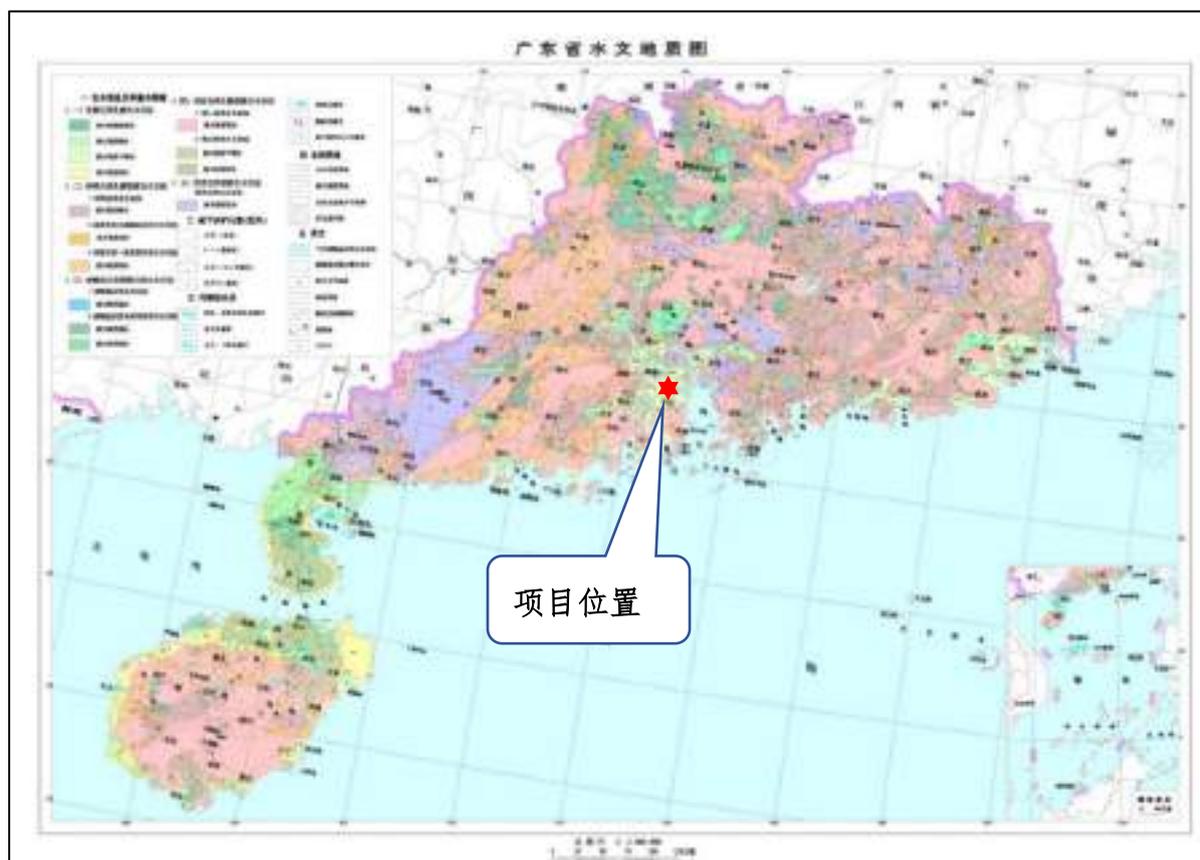
图 4.2-2 地块在广东省水文地质图中位置

广东省水文地质图及本次调查地块所在区域局部放大图见下图所示。

场区位于冲积平原，地势开阔低平，是地表水和地下水的径流排泄区。场地内地下水的类型按其赋存方式可分为第四系填土层上层滞水、砂层孔隙水和燕山期花岗岩（ γ ）基岩裂隙承压水，其主要特征分述如下：

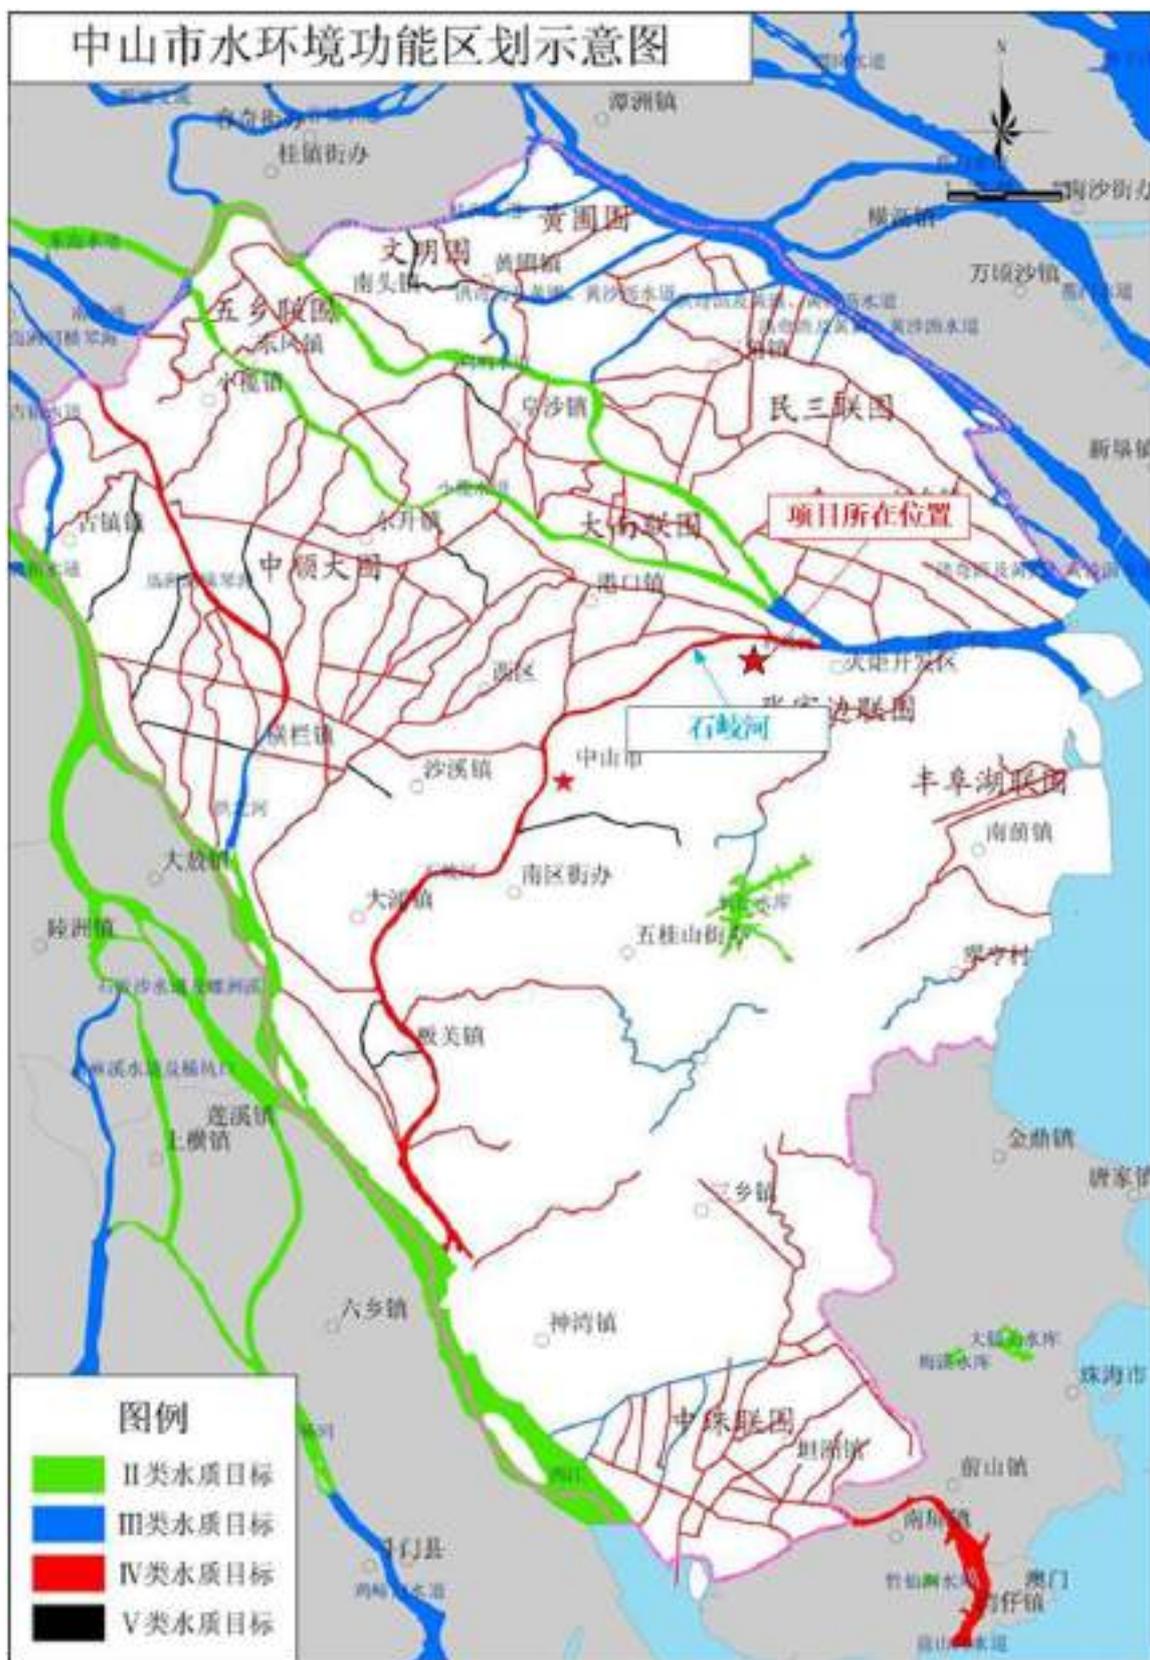
图 4.2-6 中山市水环境功能区划图

项目地块所在位置属于石岐街道，位于石岐河流域，根据《广东省地表水环境功能区划》（粤环〔2011〕14号），地块水质目标目标为IV类水。按照《广东省人民政府关于调整中山市部分饮用水水源保护区的批复》（粤府函〔2020〕229号）项目地块所在区域不在准水源、一级、二级水源保护区内。

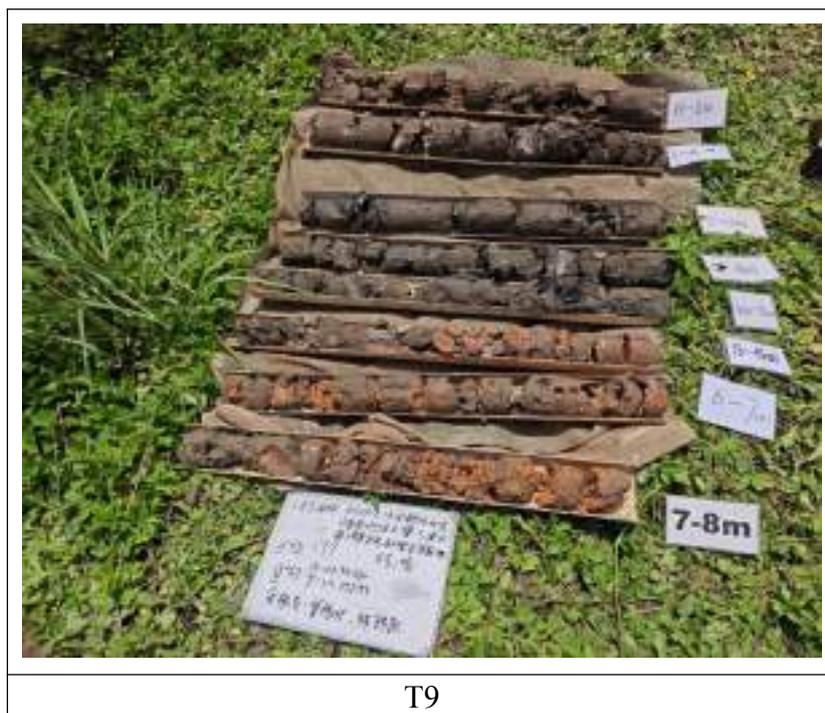
图 4.2-10 土壤监测点岩芯图

调查单位于 2024 年 3 月 29 日及 2025 年 6 月 19 日在调查地块内采集 3 个土壤监测点样品，根据现场钻孔岩芯图可见，该区域原土土壤类型为赤红壤。

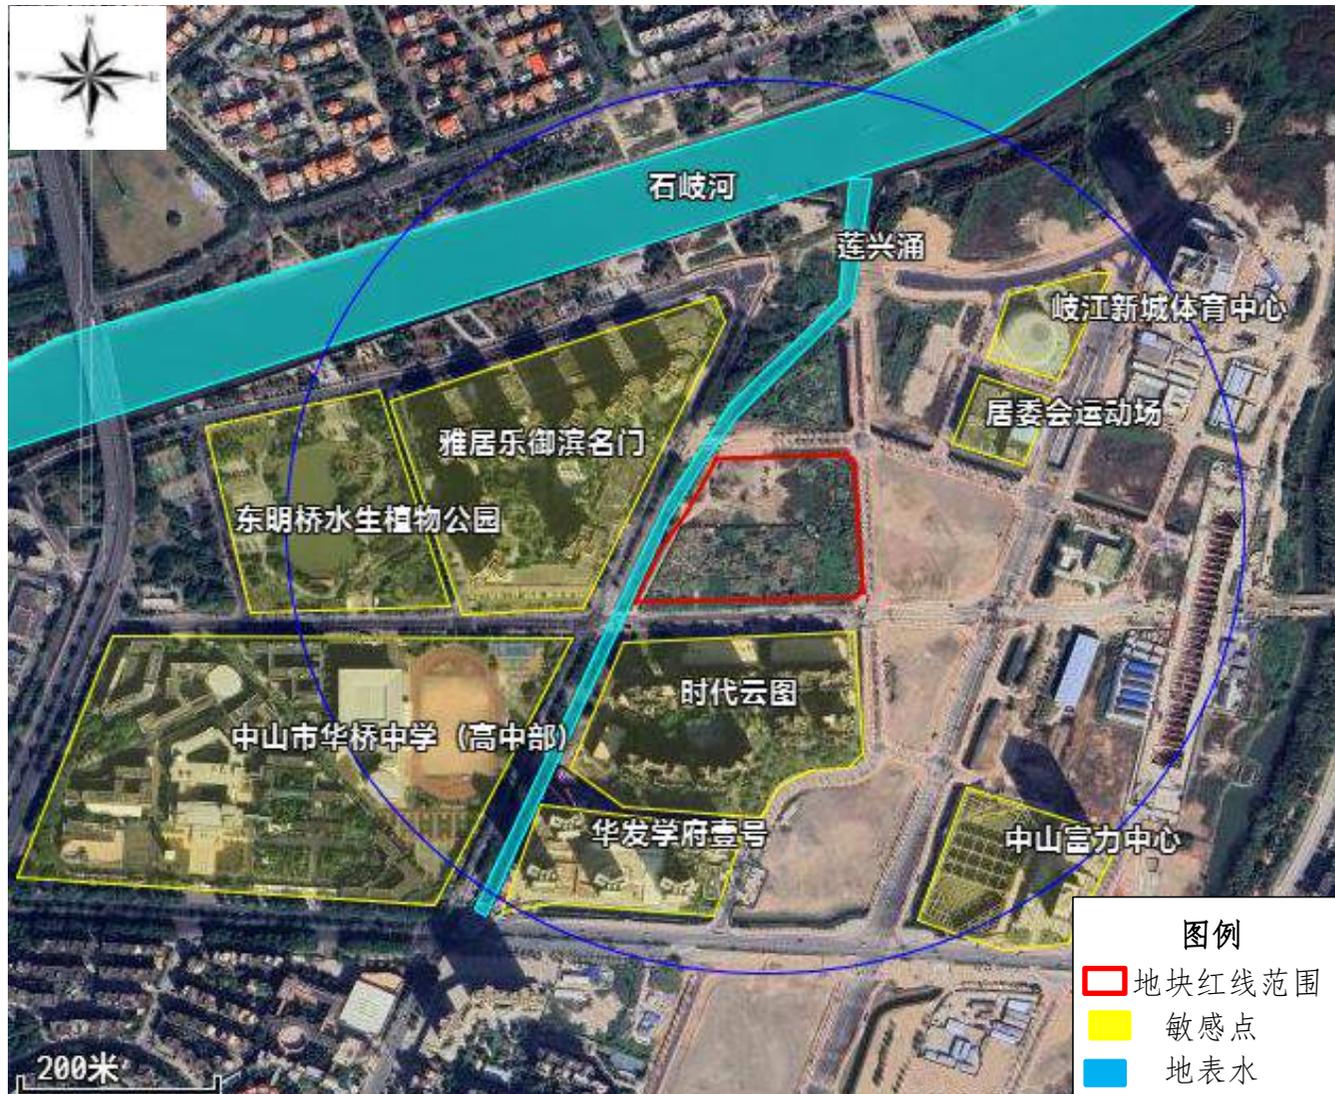
图 4.3-1 地块周边环境敏感点示意图

序号	环境敏感点名称	方位	最近距离 (m)	敏感点类型	备注
1	石岐河	北	280	地表水体	—
2	莲兴涌	西、西北侧	毗邻	地表水体	—
3	雅居乐御滨名门	西面	80	居民区	949户
4	中山市华侨中学高中部	西南	90	学校	约4911名学生
5	时代云图	南	45	居民区	1280户
6	岐江新城体育中心	东北	180	公共场所	—
7	居委会运动场	东北	100	公共场所	—
8	富力中心	东南	240	公共场所	—
9	华发学府壹号	南	260	居民区	—
10	东明桥水生植物园	西	190	公共场所	—

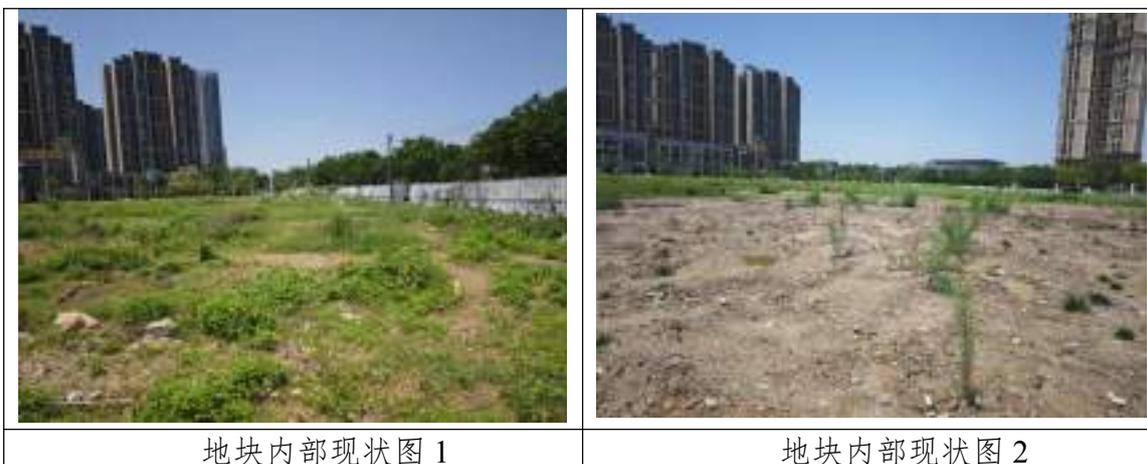
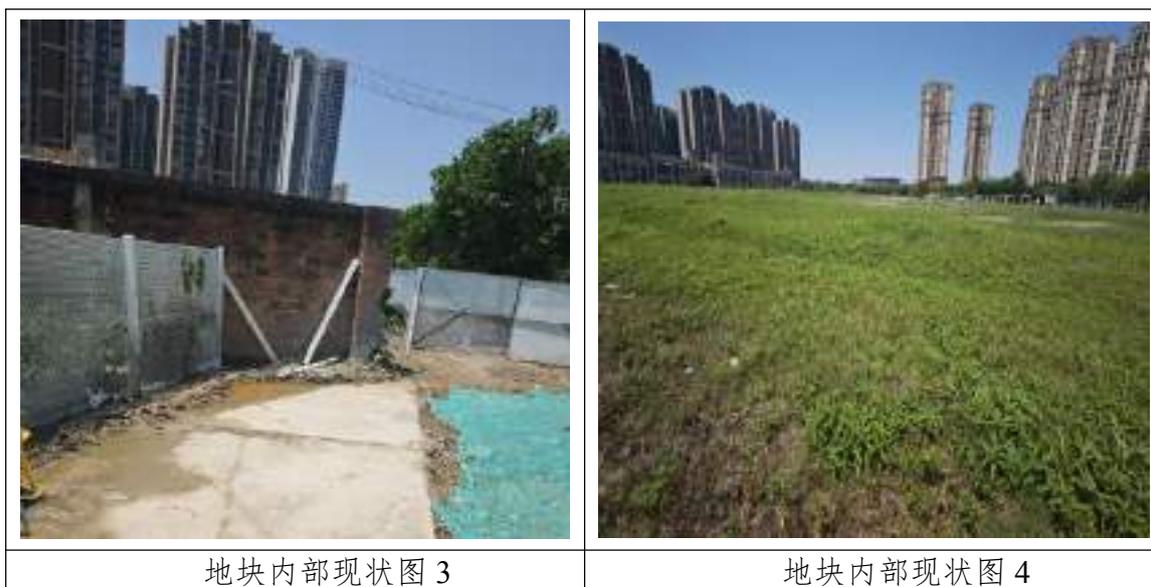
图 4.4-1 地块现场踏勘图片

现地块内部被低矮灌木和杂草覆盖，地块西侧原仓库于 2022 年已拆除。现场踏勘期照片见下图所示。

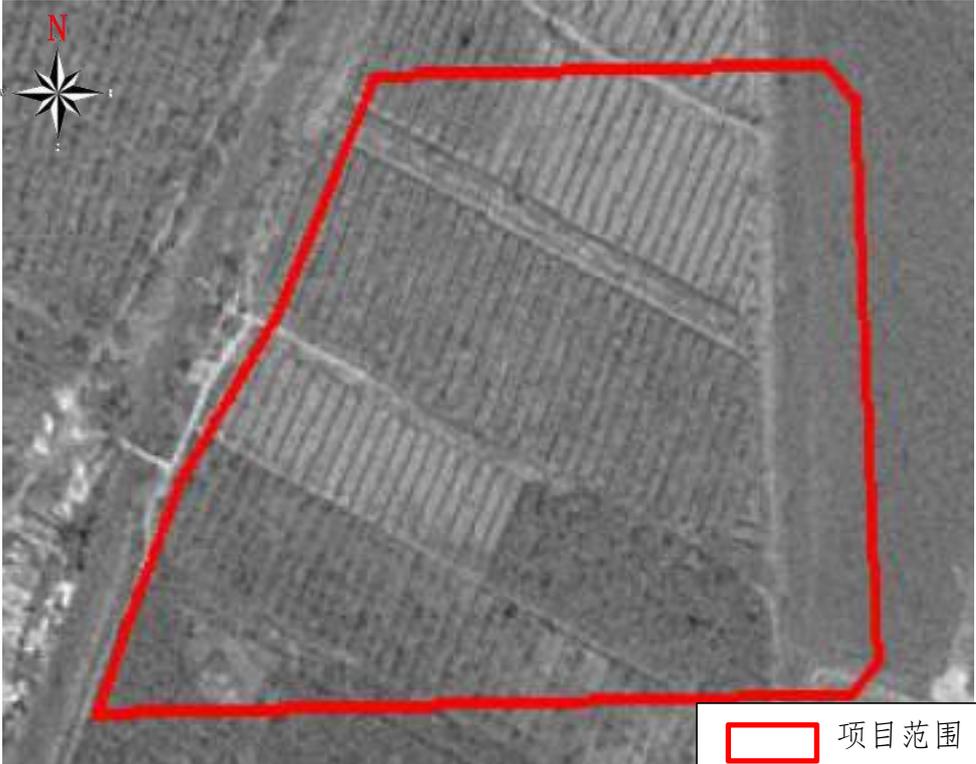
<p>2003年的历史影像图显示，项目范围（红色框内）仍为农用地，种植蔬菜。地块东侧的水塘依然存在。地块外北侧、南侧为农用地，西侧为莲兴涌，东侧为水塘。图中包含一个指向北的指南针（N）。</p>	<p>①地块内为农用地，东侧有水塘，无明显变动； ②地块外北侧、南侧为农用地，西侧为莲兴涌，东侧为水塘，无明显变动。</p>

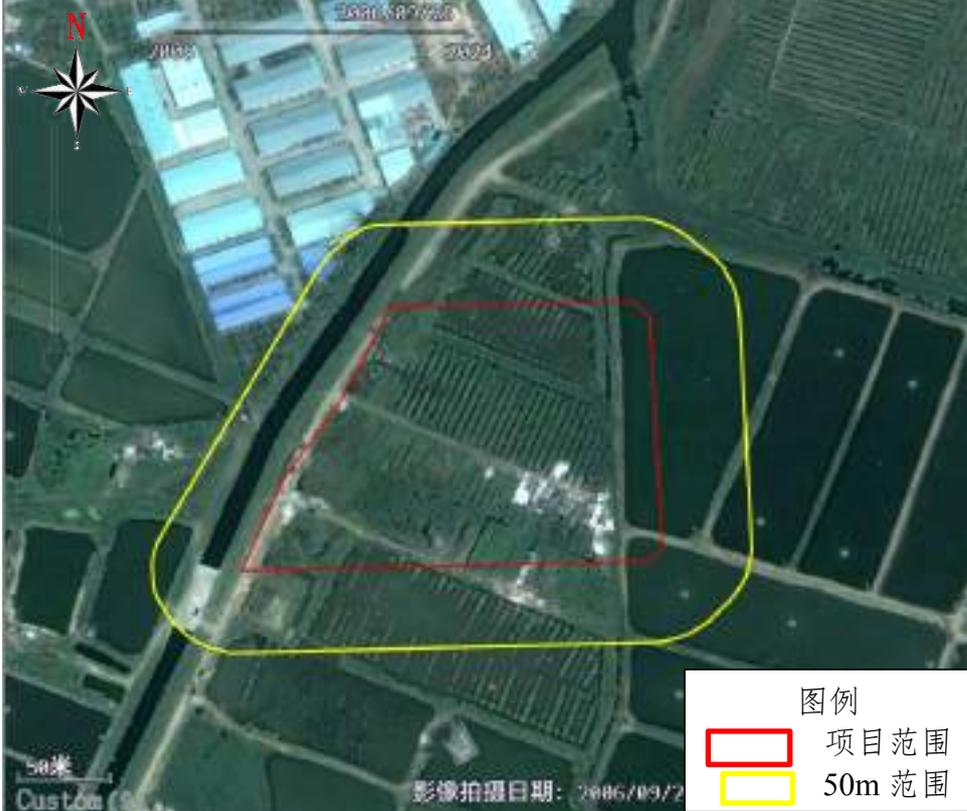
<p>①地块内为农用地，东侧为水塘。地块内东南侧新搭建临时看守房，其他区域无明显变动；</p> <p>②地块外北侧、南侧为农用地，西侧为莲兴涌，东侧为水塘，无明显变动。</p>
2009年

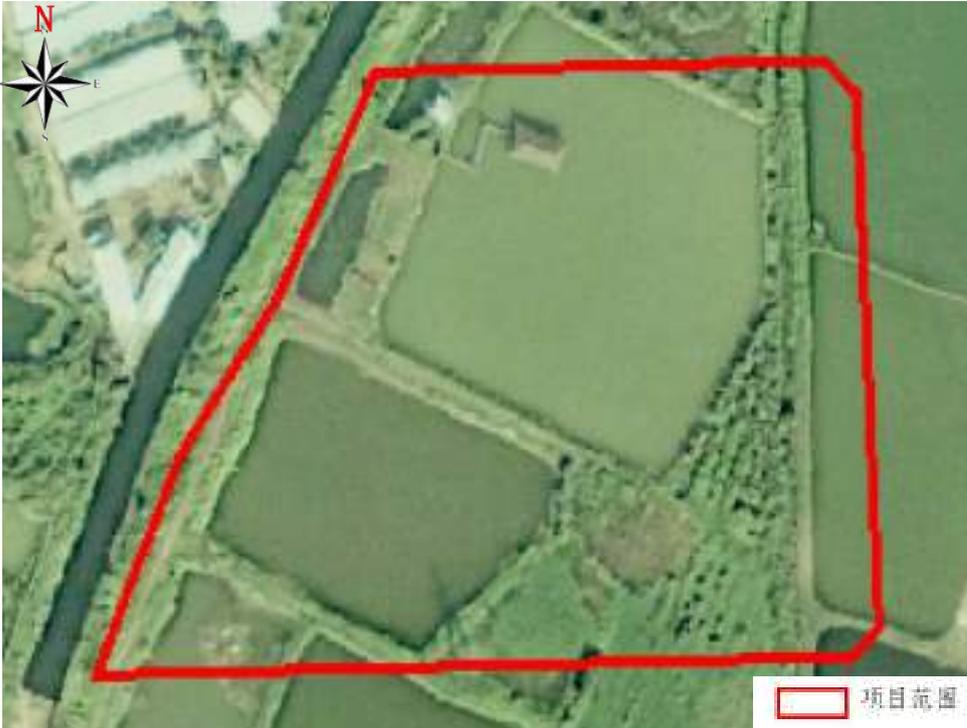
<p>①地块内部分为水塘，北侧设有鱼池增氧机，东南侧为耕地；</p> <p>②地块外北侧、南侧为水塘，西侧为莲兴涌，东侧为水塘，无明显变动。</p>

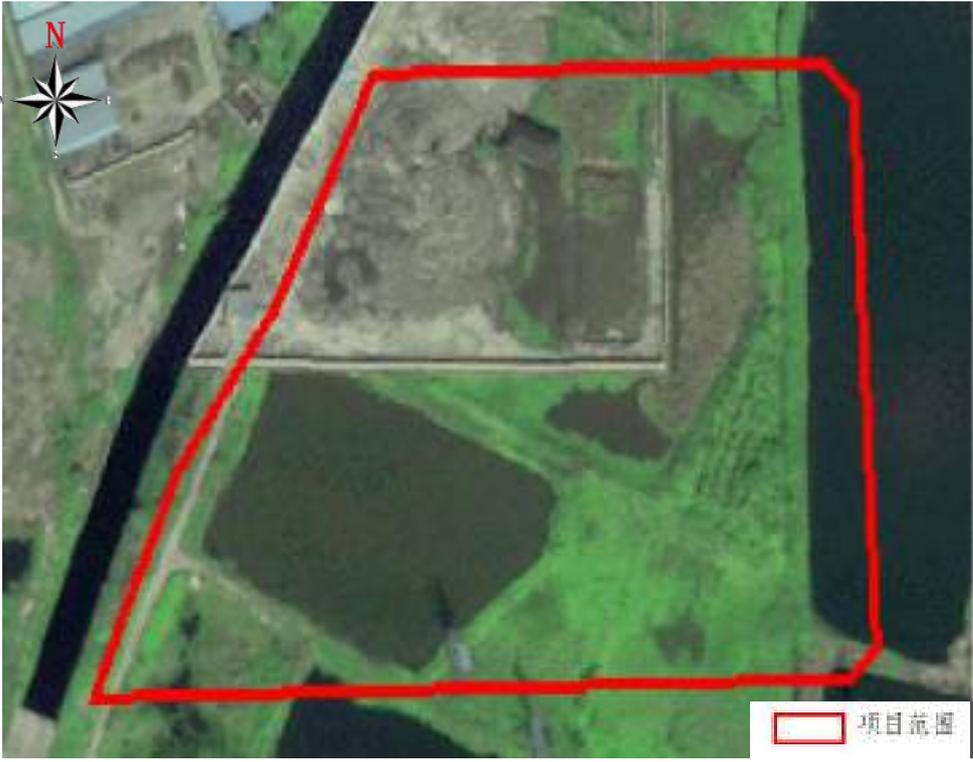
<p>2011年历史影像图显示项目范围（红色框）内北侧及西北侧平整，南侧有水塘及东南侧耕地。项目范围外北侧为空地，南侧为水塘，西侧为莲兴涌，东侧为水塘。图中包含指北针和“项目范围”图例。</p>	<p>①地块内北侧及西北侧平整，南侧水塘及东南侧耕地无变动；</p> <p>②地块外北侧为空地，南侧为水塘，西侧为莲兴涌，东侧为水塘，无明显变动。</p>
2012年9月

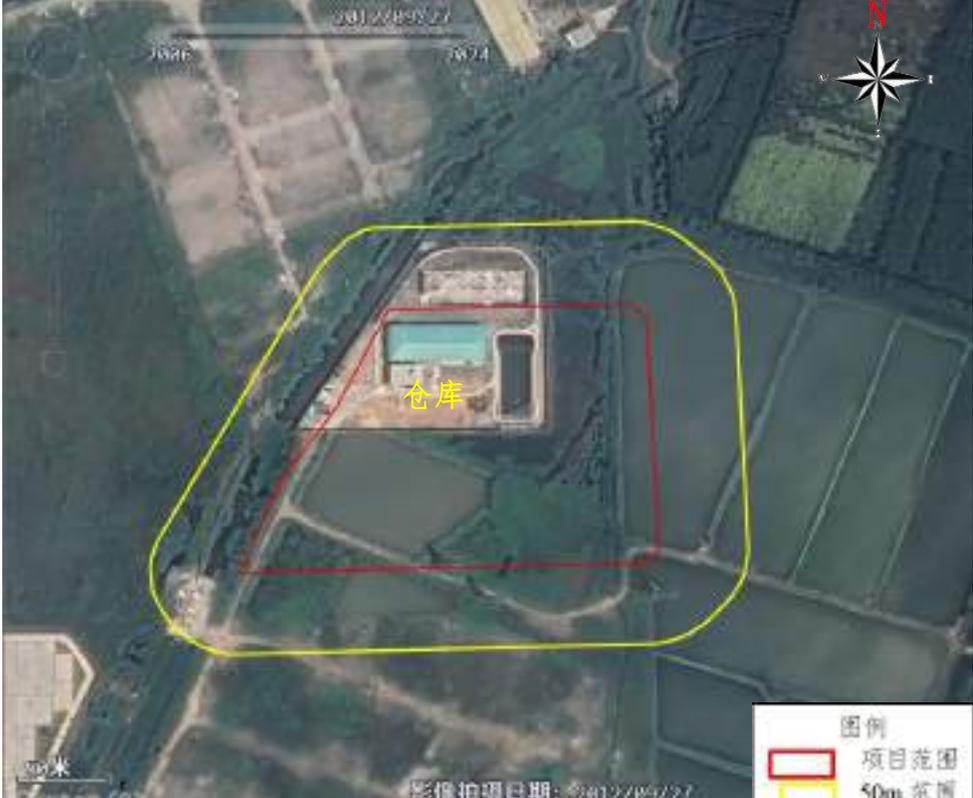
<p>2012年9月历史影像图显示项目范围（红色框）内北侧及西北侧平整完搭建仓库，主要用于木材等存放。项目范围外北侧为仓库，南侧为水塘，西侧为莲兴涌，东侧为水塘。图中包含指北针、比例尺、拍摄日期（2012/09/27）和“项目范围”、“50m范围”图例。</p>	<p>①地块内北侧及西北侧平整完搭建仓库，主要用于木材等存放，南侧水塘及东南侧耕地无变动；</p> <p>②地块外北侧为仓库，南侧为水塘，西侧为莲兴涌，东侧为水塘，无明显变动。</p>

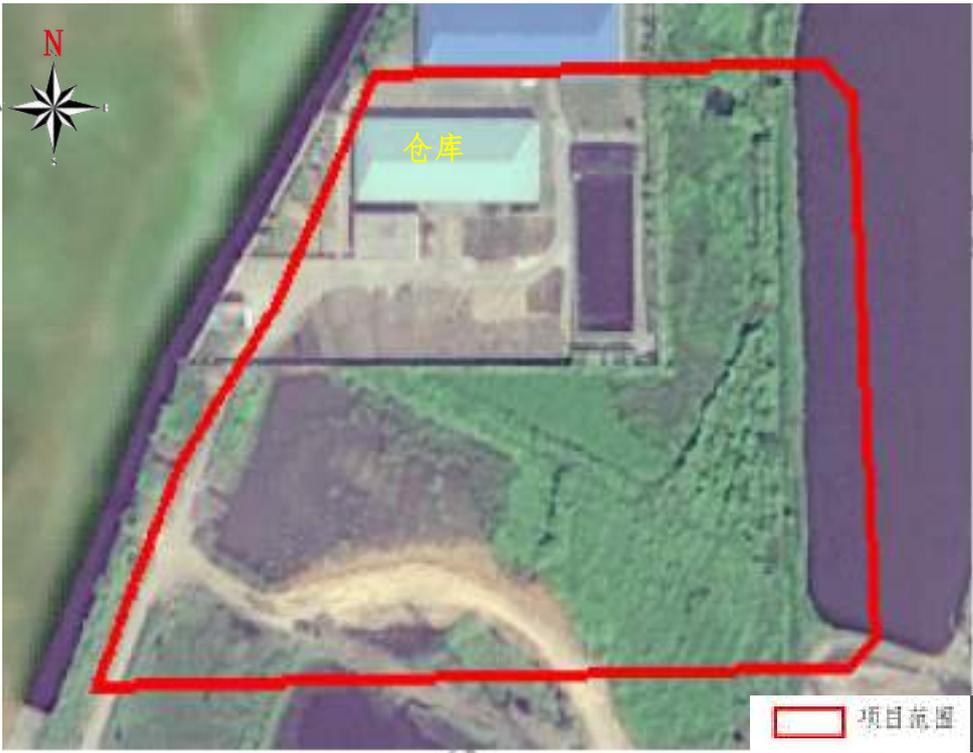
<p>2013年历史影像图显示项目范围（红色框）内北侧及西北侧为仓库，南侧水塘积水减少，东南侧耕地无变动，地块内部分填土和平整。项目范围外北侧为仓库，南侧为水塘，西侧为莲兴涌，东侧为水塘，无明显变动。</p>	<p>①地块内北侧及西北侧为仓库，南侧水塘积水减少，东南侧耕地无变动，地块内部分填土和平整；</p> <p>②地块外北侧为仓库，南侧为水塘，西侧为莲兴涌，东侧为水塘，无明显变动。</p>
2014年9月

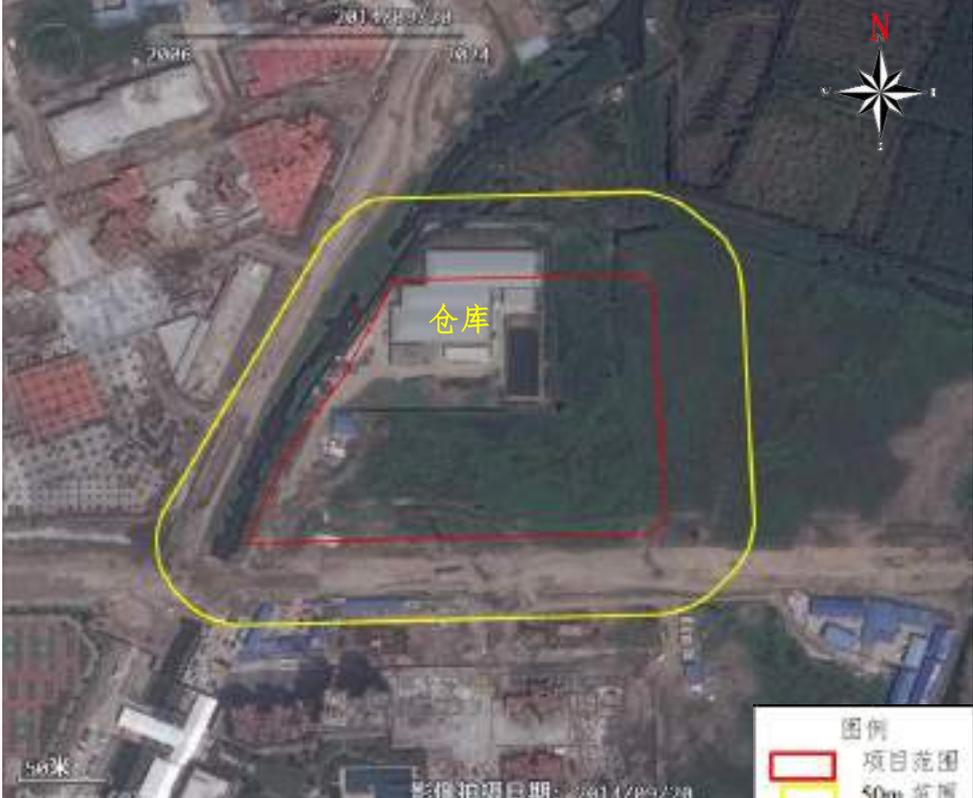
<p>2014年9月影像图显示项目范围（红色框）内北侧及西北侧为仓库，南侧地面平整为空地。项目范围外北侧为仓库，南侧为勤学路建设，西侧为莲兴涌，隔涌为东华路，东华路建设中；东侧为空地。</p>	<p>①地块内北侧及西北侧为仓库，南侧地面平整为空地；</p> <p>②地块外北侧为仓库，南侧为勤学路建设，西侧为莲兴涌，隔涌为东华路，东华路建设中；东侧为空地。</p>

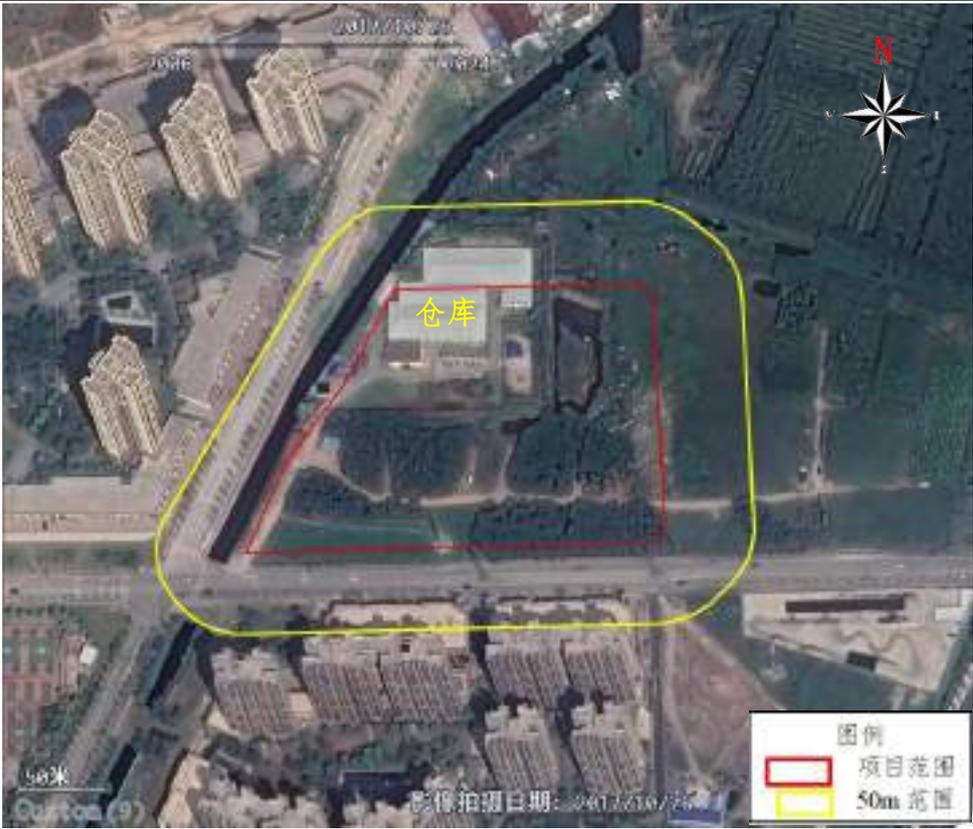
<p>①地块内无明显变动； ②地块外周边无明显变动。</p>
2018年

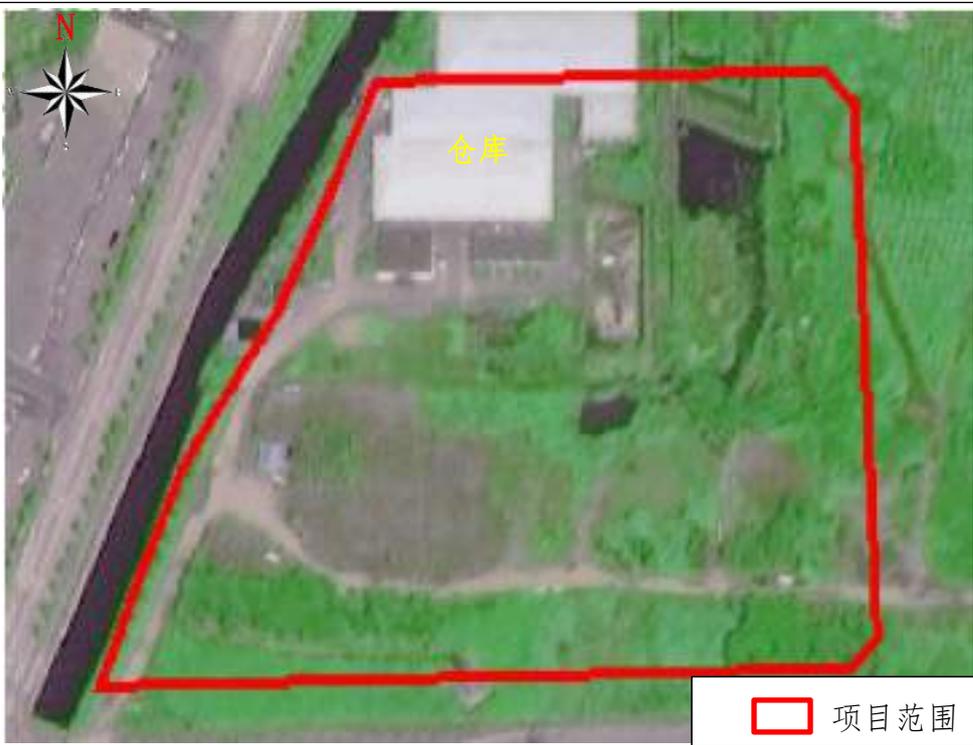
<p>①地块内无明显变动； ②地块外周边无明显变动。</p>

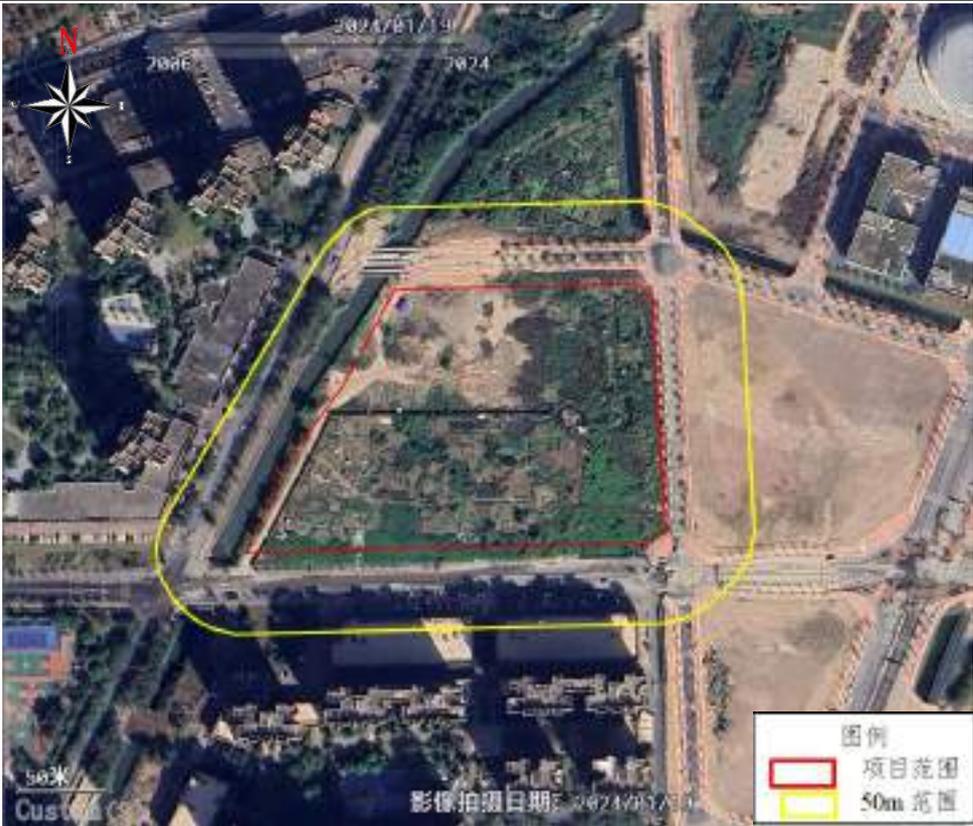
图 4.4-2 地块历史影像图（1999 年-2024 年）

<p>①地块内仓库于2022年拆除，该地于2022年转让于中山市土地储备中心，且完成仓库区域《中山市石岐区郊区农场北，东河南侧“细沙”地块土壤污染状况初步调查报告》备案；</p> <p>②地块外东侧岐美路建设完成，北侧江美街建设完成。</p>

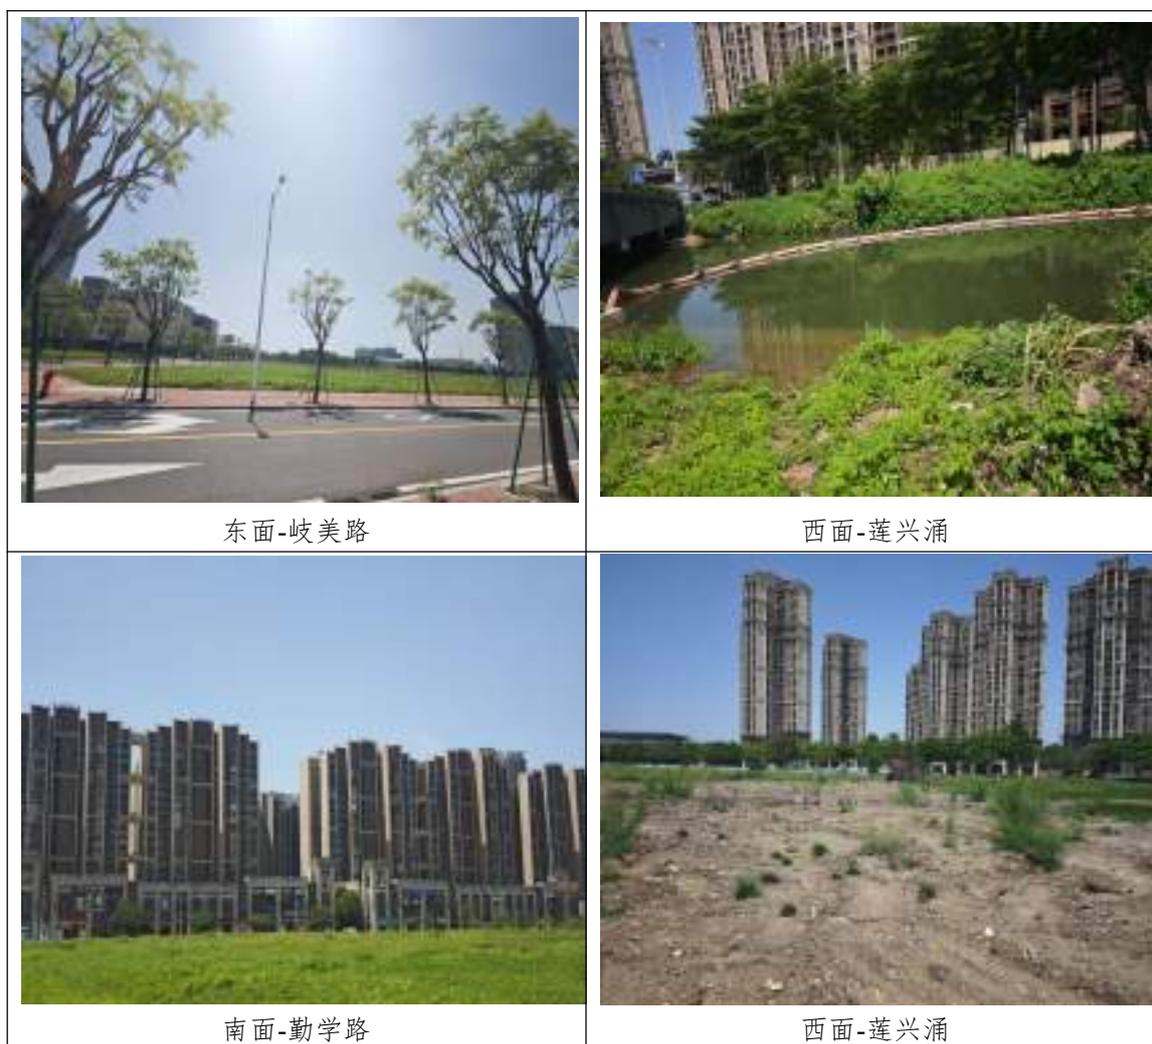
图 4.5-1 地块周边现状照片

通过对地块周边 50m 范围进行走访，本次调查地块周边相邻区域使用情况为：地块东临岐美路，西至莲兴涌，南接勤学路，北靠江美街，道路东北侧为岐江新城体育中心、居委会运动场。北侧与岐江河相望，莲兴涌环绕地块外西、西北两侧流入岐江河。本次调查地块周边 50m 范围内现状为道路、河涌和勤学路及岐美路等。周边现状情况见下图所示。

对地块周边 500m 进行现场踏勘，相邻地块现状使用照片见下图所示。

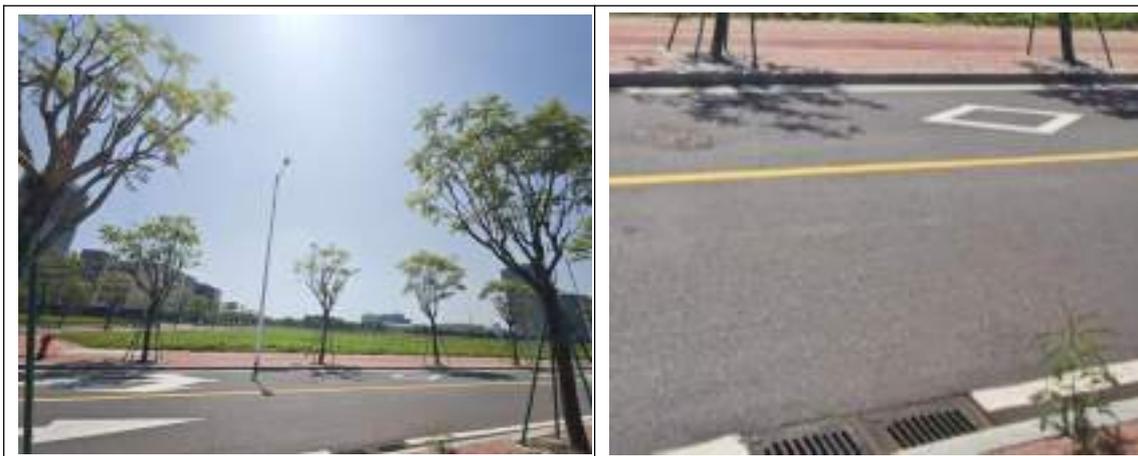
图 5.3-1 地块周边雨水管网

根据现场踏勘，地块周边雨水管网建设较完善，雨水经管网由歧头涌流入岐江河。

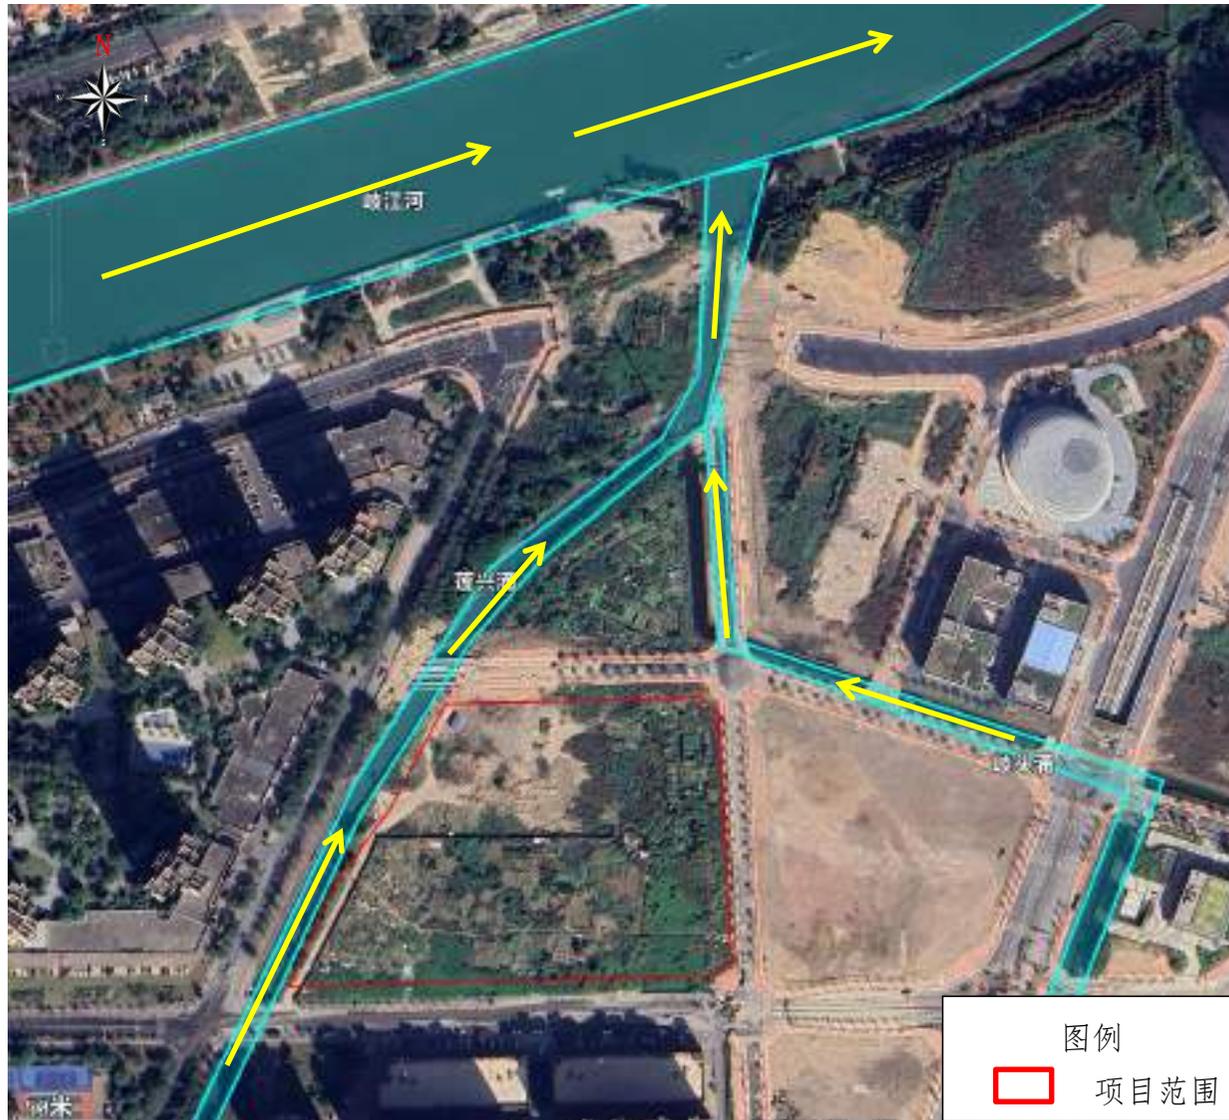
图 5.3-3 地块周边地表水流向示意图

根据地块周边临近北侧水体岐江河地表水流向可知，岐江河由西向东流，同时根据现场踏勘直观可知，岐头涌与岐江河连通，地表流向为由南向北流，涨潮时偶有岐江河回灌岐头涌现象。由于地下水与地表水流向基本一致，因此地块地下水流向为西南向东北流，地块内及周边均无污染源通过地下水径流影响本地块。因此整体来说，地块周边对本次调查地块产生土壤和地下水污染影响的可能较小。

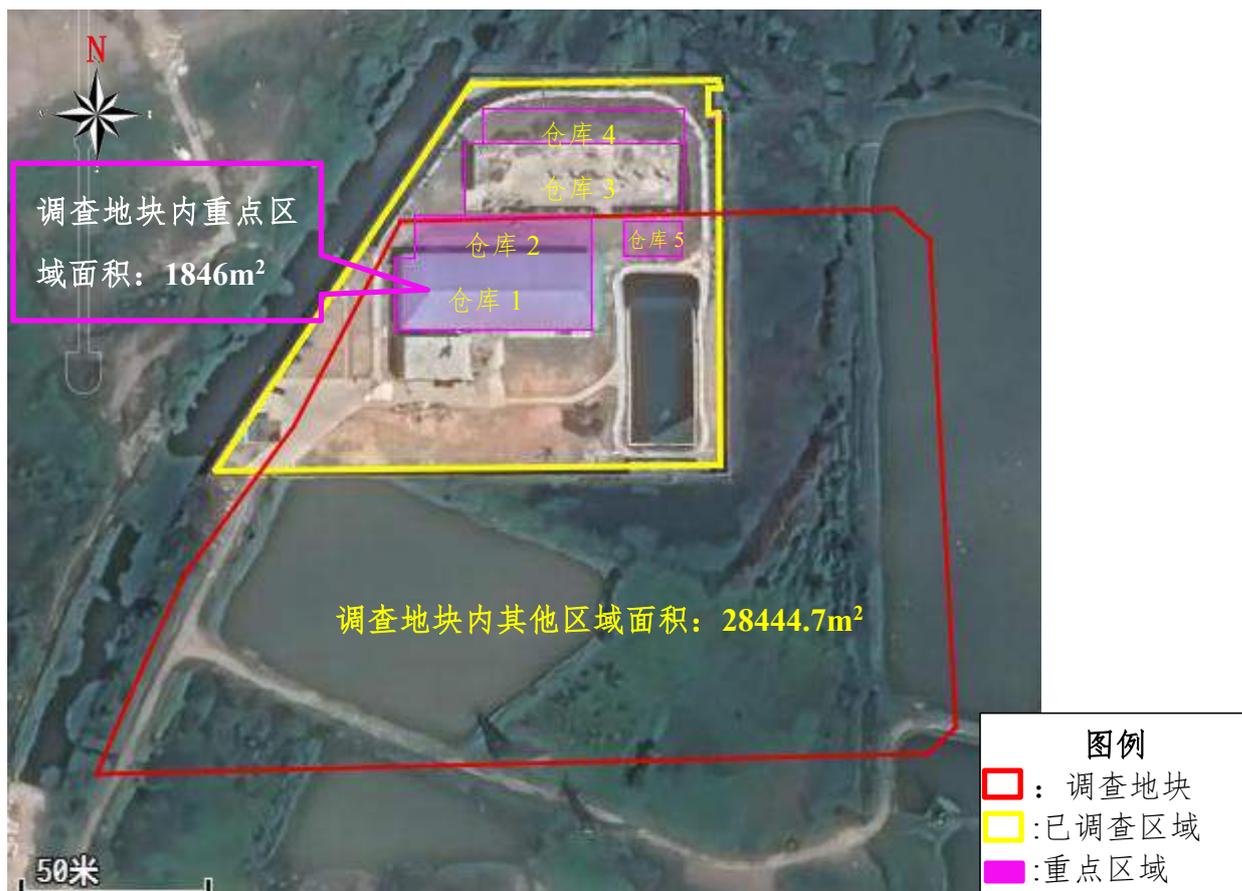
图 5.5-1 具体污染区域识别图

②其他区域可采用专业判断布点法。专业判断布点法采样点应尽可能接近区域内的关键疑似污染位置，说明判断布点的依据。

具体污染区域识别如图 5.5-1 所示。

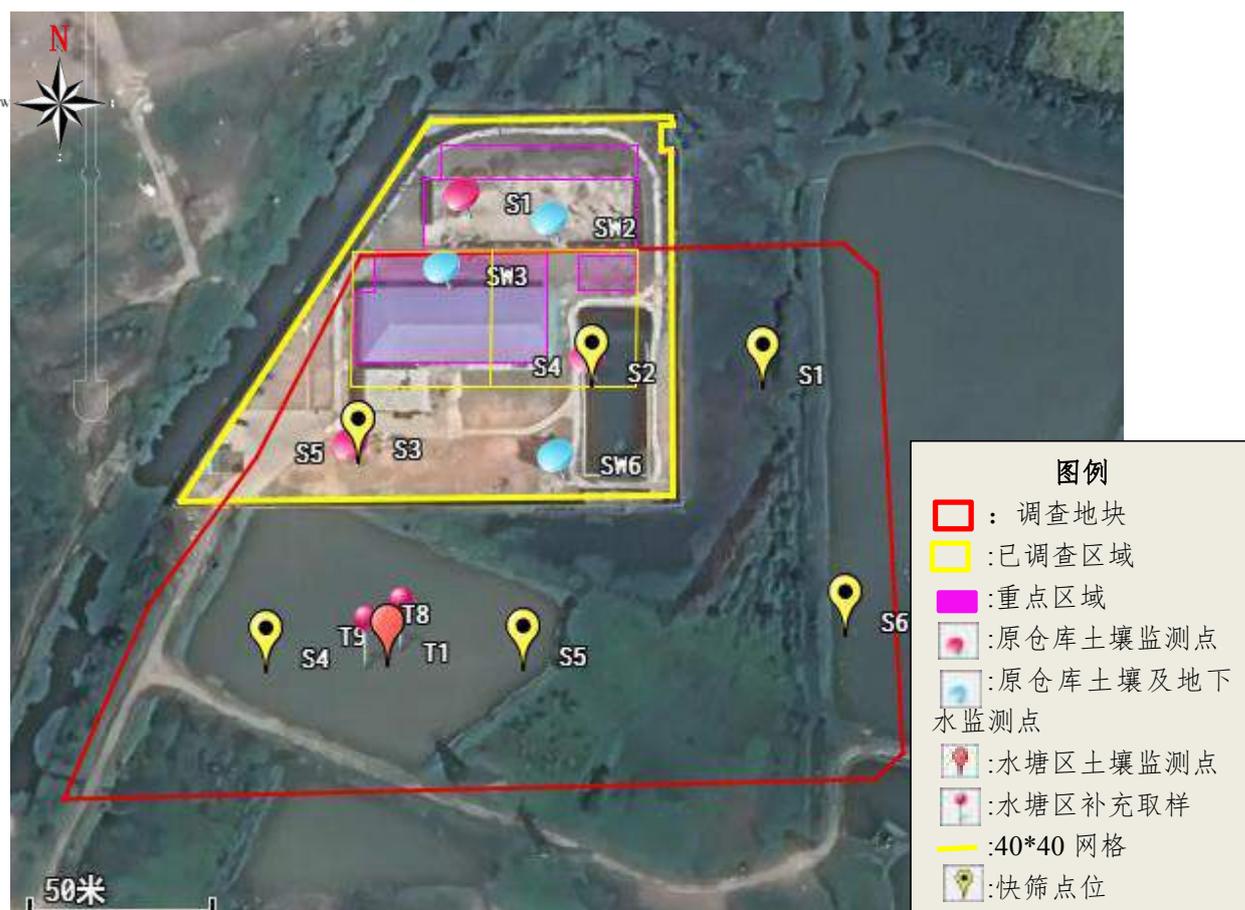
图 5.5-2 调查地块布点图

本次调查地块西北侧 2012 年-2022 年均作为仓库使用,考虑该地块长期用于存放木材、漆类,将调查地块内仓库区域设为重点关注区域,采用专业布点法,按照每 1600m² 不少于一个点布设。结合地块实际情况,在地块内布设土壤采样点位 7 个,同时地块外荒地上布设 2 个土壤对照点、1 个地下水对照点。
