东华路东侧勤学路北侧 45.4361 亩储备
用地地块土壤污染状况调查报告
(第一阶段)

责任单位：中山市土地储备中心

编制单位：广东天鉴检测技术服务股份有限公司

编制日期：2025 年 06 月

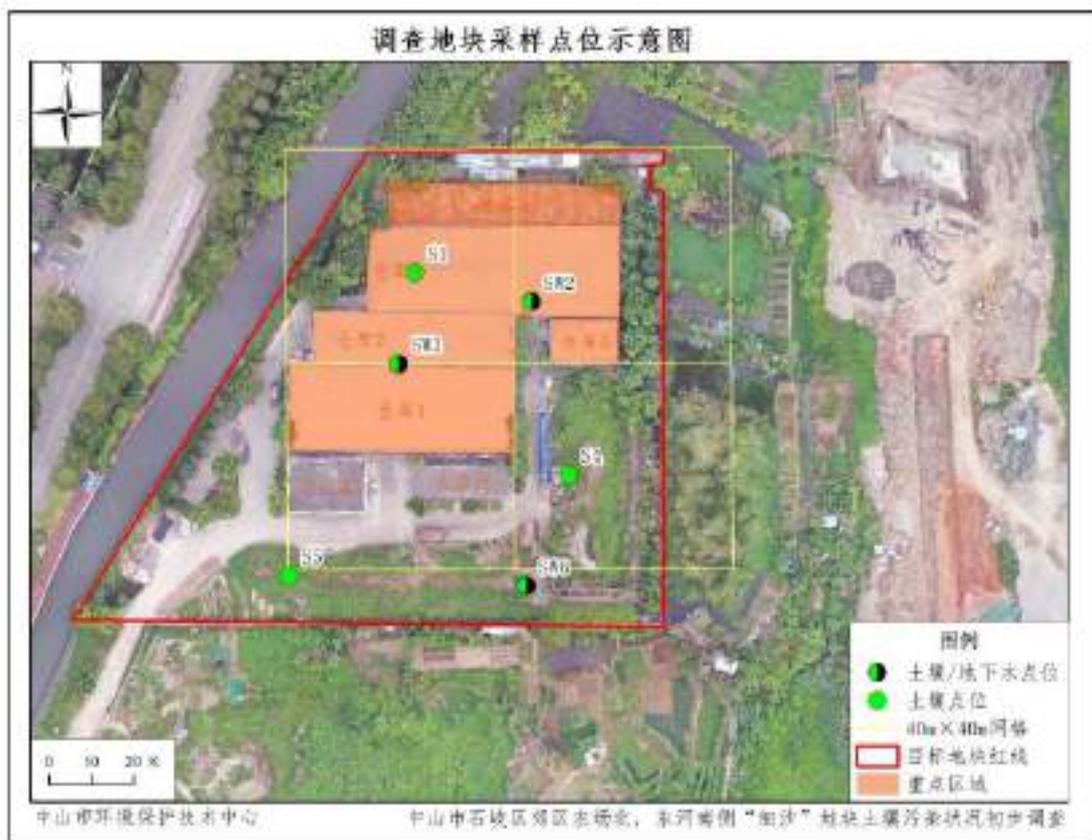
图 5.5-3 原仓库土壤地下水布点图

区域	区域面积	布点方法	相关要求 ¹	点位布设情况	是否符合要求
重点区域	4200m ²	专业判断布点法/系统布点法	应尽可能接近区域内的关键疑似污染位置；按正方形网格划分工作单元，原则上不超过 40m×40m，在每个工作单元中布设采样点	布设 3 个土壤采样点位	是
非重点区域	9169m ²	系统随机布点法/分区布点法	工作单元原则上不超过 100m×100m，面积>5000m ² 的，至少布设 3 个采样点位	布设 3 个土壤采样点位	是

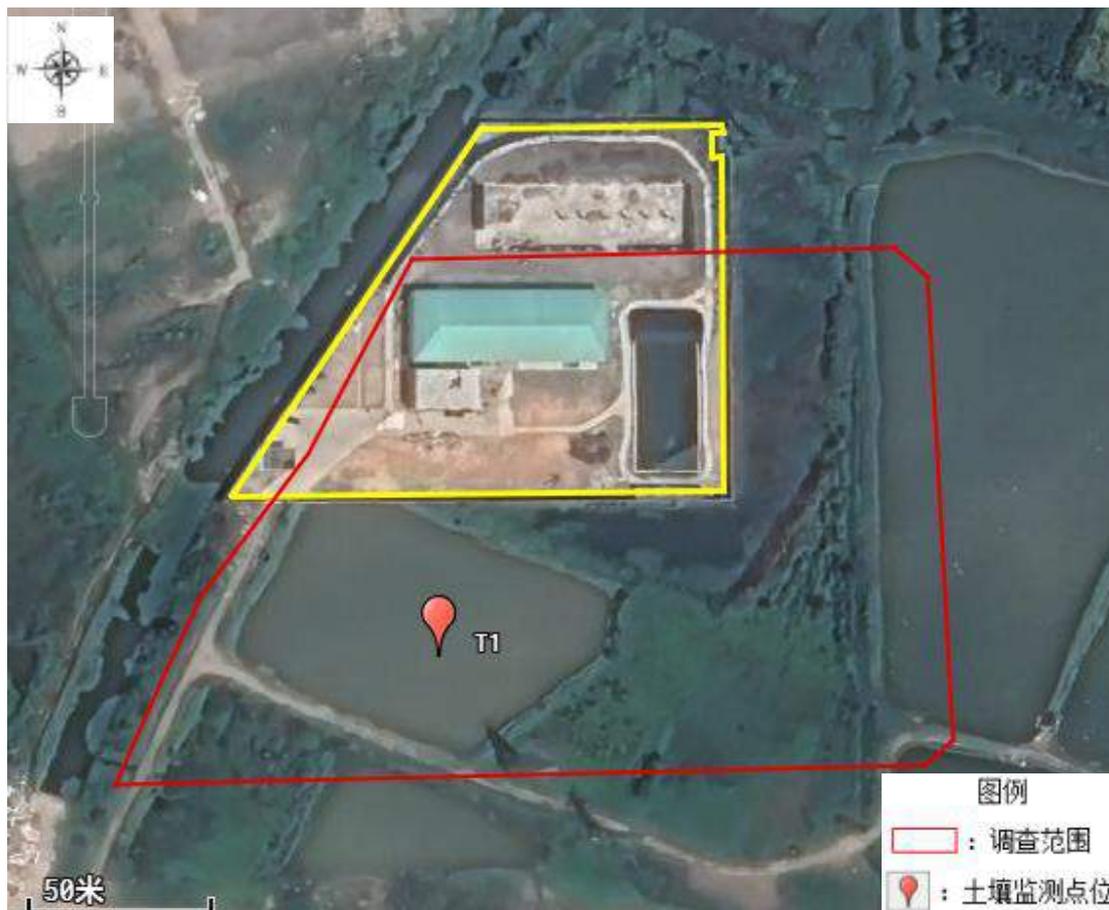
图5.5-5 土壤污染识别点位分布图

为更进一步验证填土及地块内原土土壤环境质量情况，拟计划在地块开展钻孔取样分析。针对地块内原水塘中心填土区域布设一个土壤监测点位，钻探深度为 8m 左右，取柱状样 4 层。

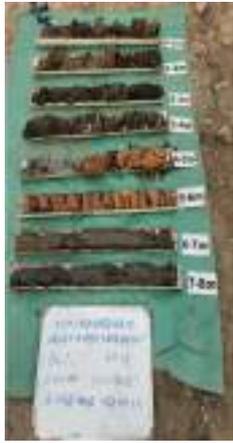
0-3.5m: 填土层; 3.5-5.5m: 粉质粘土; 5.5-8.0m: 淤泥质粘土
		1	2.0-2.3	下层土: 在初见水位附近取样			黑棕色、潮		
		1	3.6-3.9	饱和带土壤: 同土层厚度>2m 增加取样点			暗棕色、湿		
		1	5.6-6.0	饱和带土壤: 土层颜色发生变化			黄棕色、湿		
		1	7.1-7.5	饱和带土壤: 土层颜色发生变化			暗灰色、湿

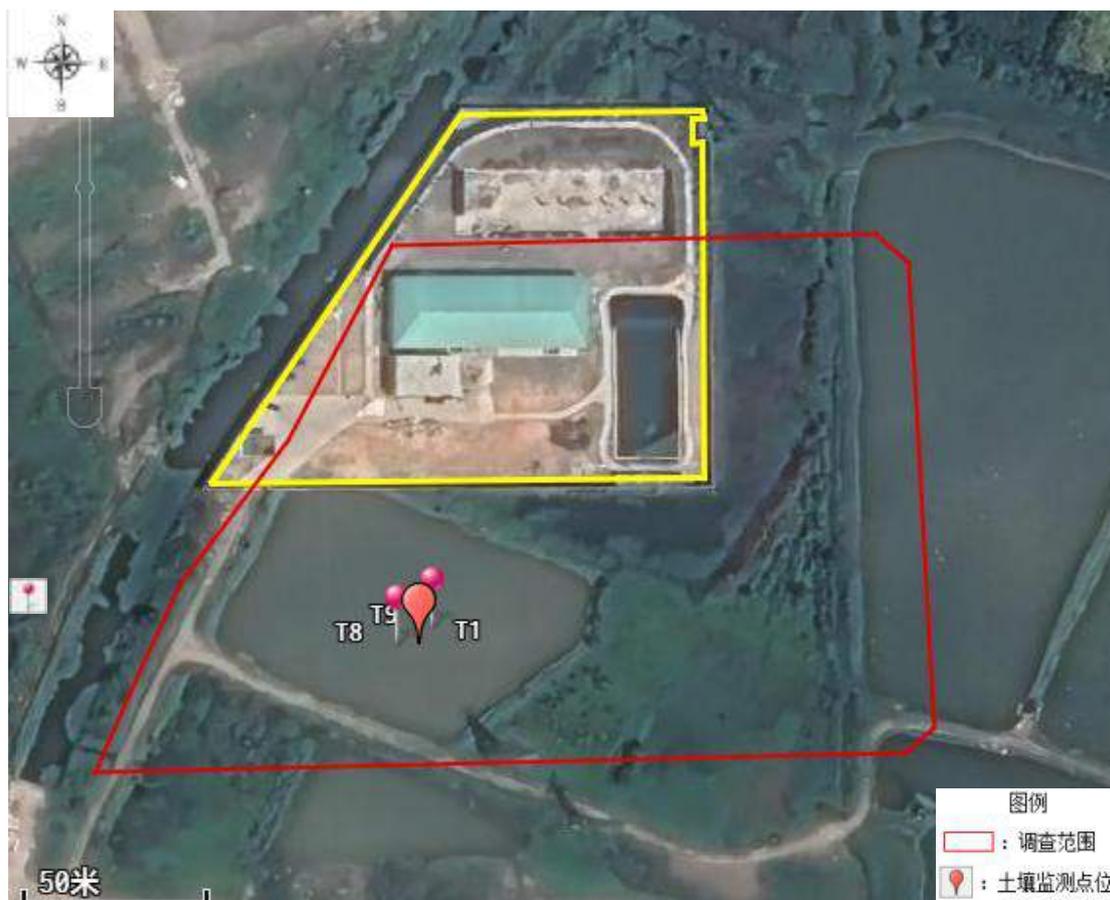
图 5.5-8 土壤补充采样点位分布图

为进一步验证地块土壤点位 T1 中砷及铅数据相对较高问题，调查单位于 2025 年 6 月 19 日在地块土壤点位 T1 周边 5 米左右布设 2 个土壤监测点（T8、T9），钻探深度为 8m 左右，取柱状样 4 层。结果表明均未超出建设用地土壤一类用地风险筛选值。

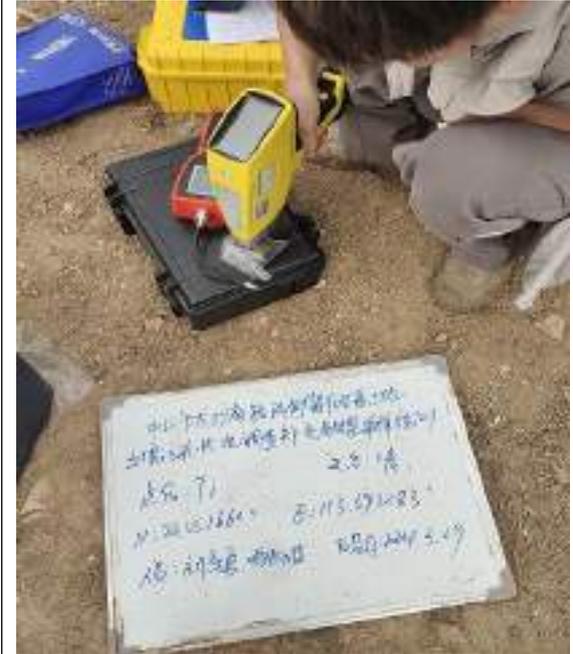
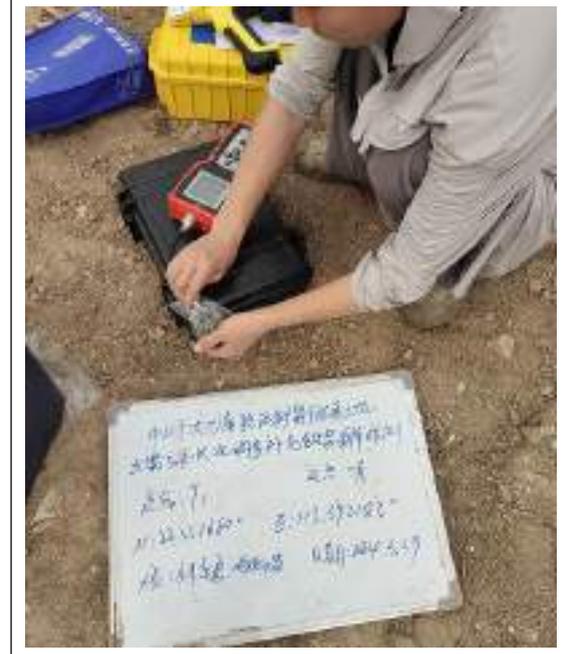
<p>XRF 重金属检测</p>	<p>PID 检测</p>

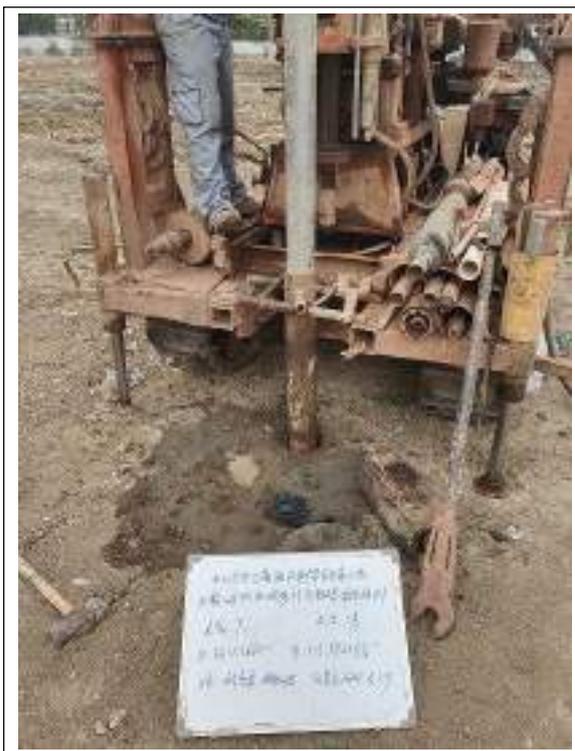
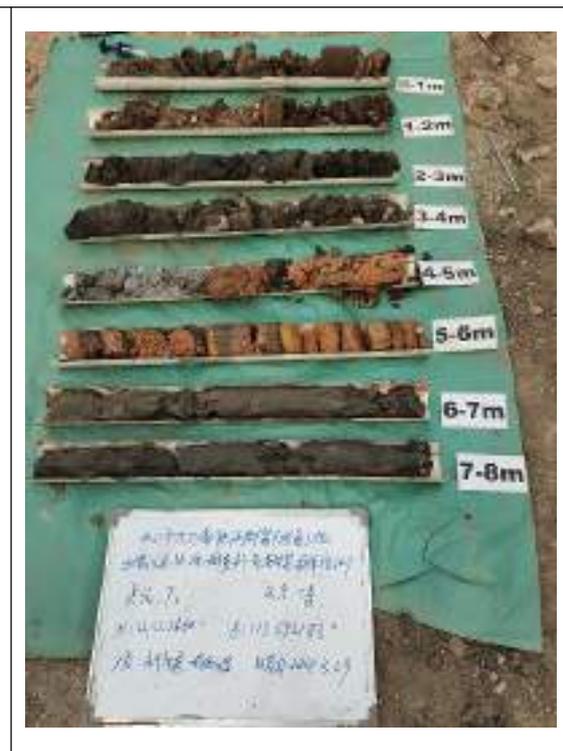
<p>下套管</p>	<p>岩心照</p>

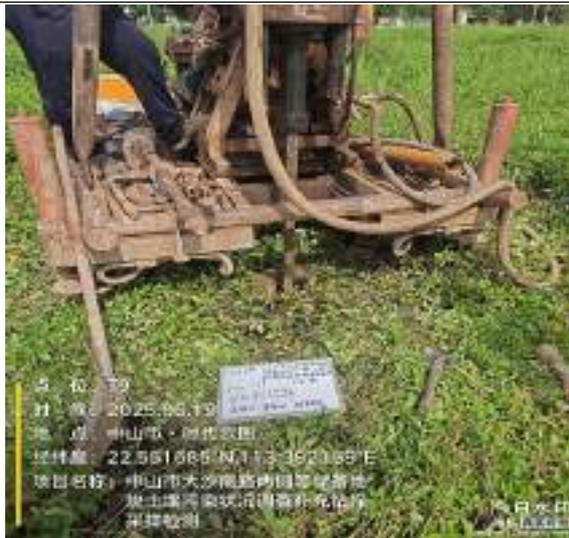
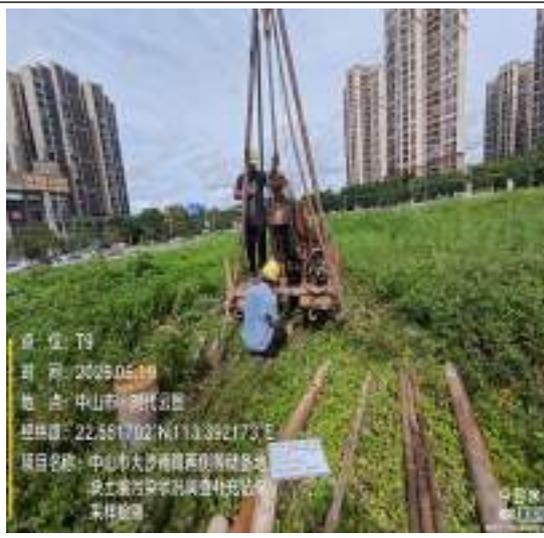
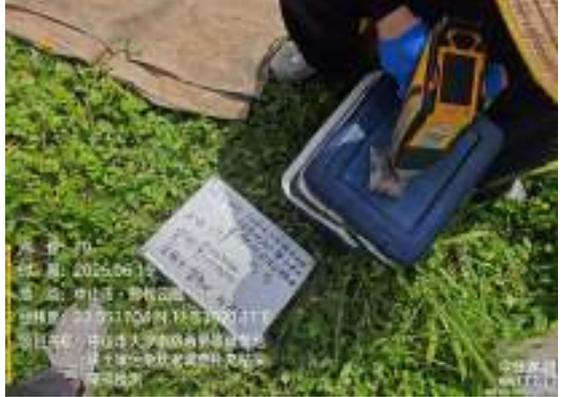
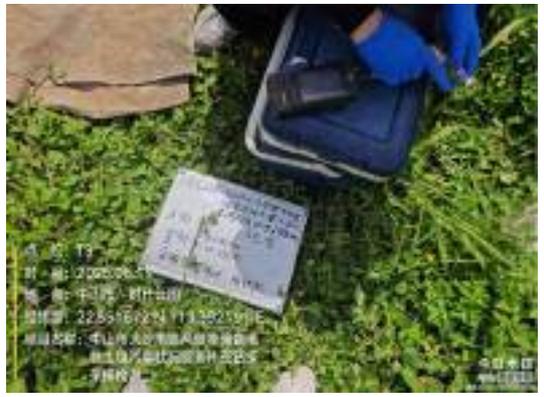
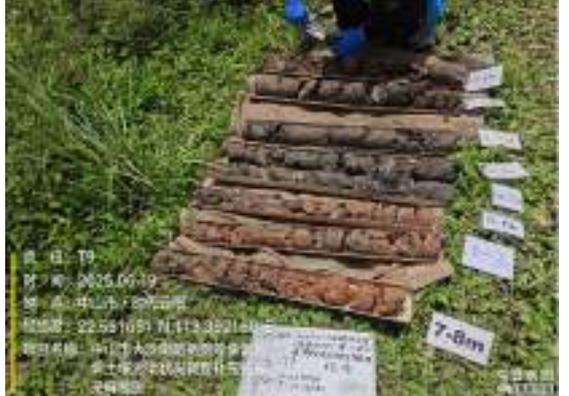
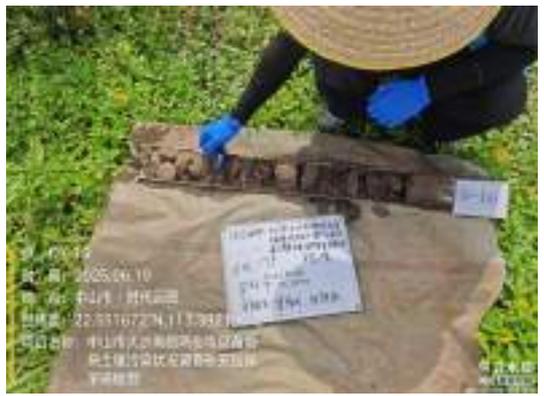
T9 点位

<p> 点位: T9 时间: 2025.05.19 地点: 中山市·时代公园 经纬度: 22.561366°N, 113.392173°E 项目名称: 中山市大沙湾路内同乐路地块 土壤污染状况调查补充采样 采样检测 </p>

<p> 点位: T9 时间: 2025.05.19 地点: 中山市·时代公园 经纬度: 22.561366°N, 113.392173°E 项目名称: 中山市大沙湾路内同乐路地块 土壤污染状况调查补充采样 采样检测 </p>
<p>定位</p>	<p>破孔</p>

<p> 点位: T9 时间: 2025.06.11 地点: 中山市·时代公园 经纬度: 22.561366°N, 113.392173°E 项目名称: 中山市大沙湾路内同乐路地块 土壤污染状况调查补充采样 采样检测 </p>
<p>XRF 重金属检测</p>	<p>PID 检测</p>

<p> 点位: T9 时间: 2025.06.11 地点: 中山市·时代公园 经纬度: 22.561366°N, 113.392173°E 项目名称: 中山市大沙湾路内同乐路地块 土壤污染状况调查补充采样 采样检测 </p>
<p>SVOC 采样</p>	<p>VOC 采样</p>

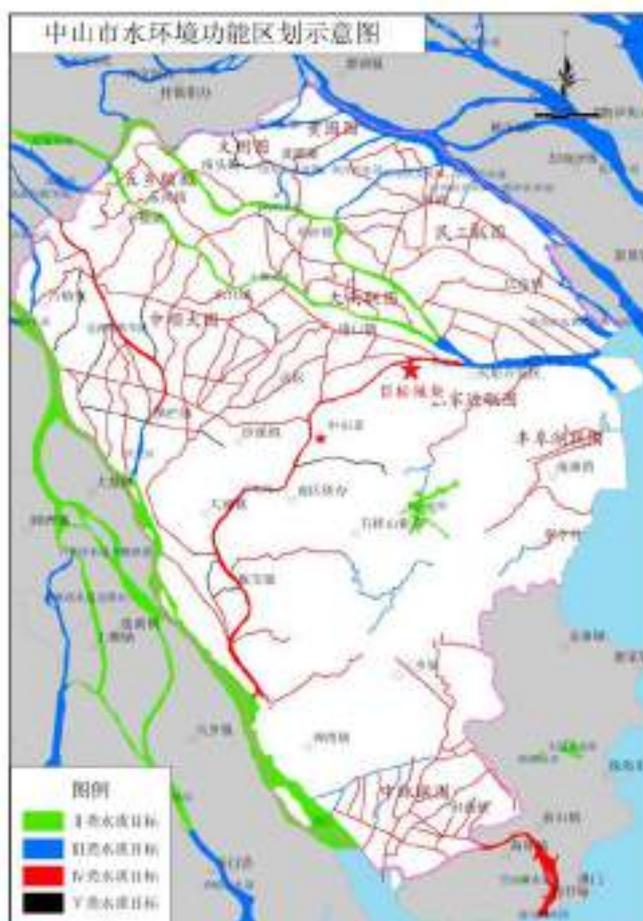
图 3.1-6 中山市水功能区划示意图

根据中山市水功能区划示意图，调查地块周边地表水包括莲兴涌、枝头涌、岐江河，均属于 IV 类水质，因此目标地块地表水功能属于 IV 类水质功能区。

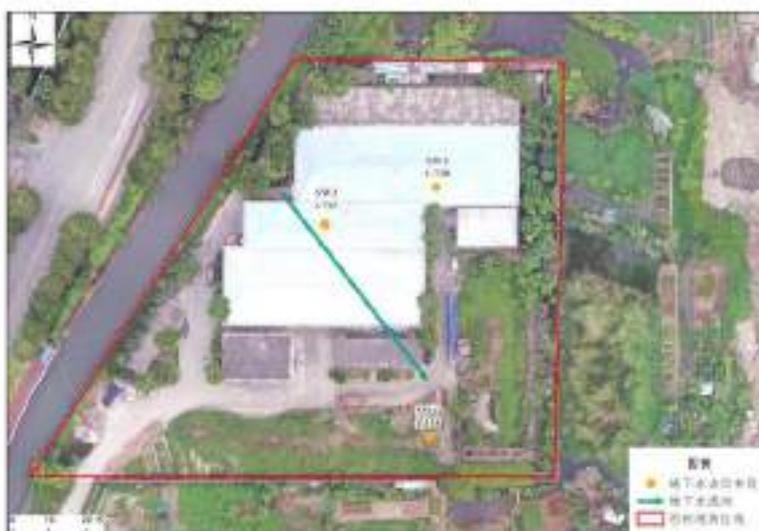
图 3.2-5 调查地块地下水位流向图

根据本次土壤污染状况调查地下水现场测量情况，该区域地下水埋藏浅，稳定水位标高为 1.34m~1.77m，整体地下水流向为自西北向东南流。地块内上层潜水主要贮存于填土层，填土层中孔隙较大，透水性强；有中砂，中砂层发育有孔隙水，粉质黏土、砂质黏性土及全风化花岗岩为相对隔水层。

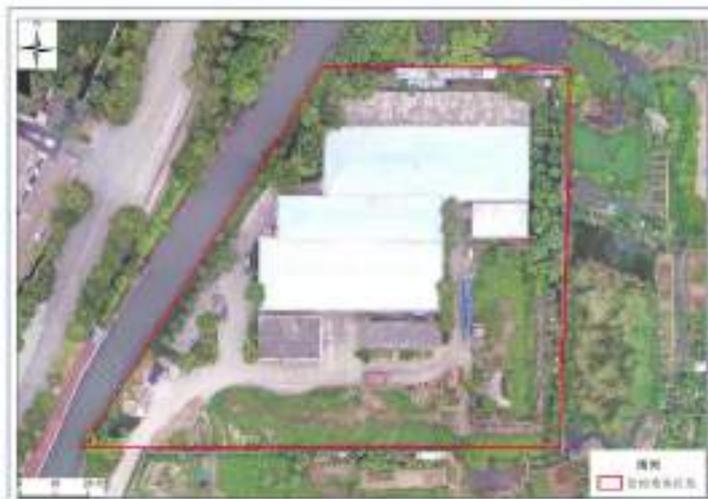
图 3.2-13 调查地块航拍图

根据现场踏勘的情况，地块目前仍作为仓库使用。地面硬化条件良好，无明显污染痕迹，地块现状如下图所示。

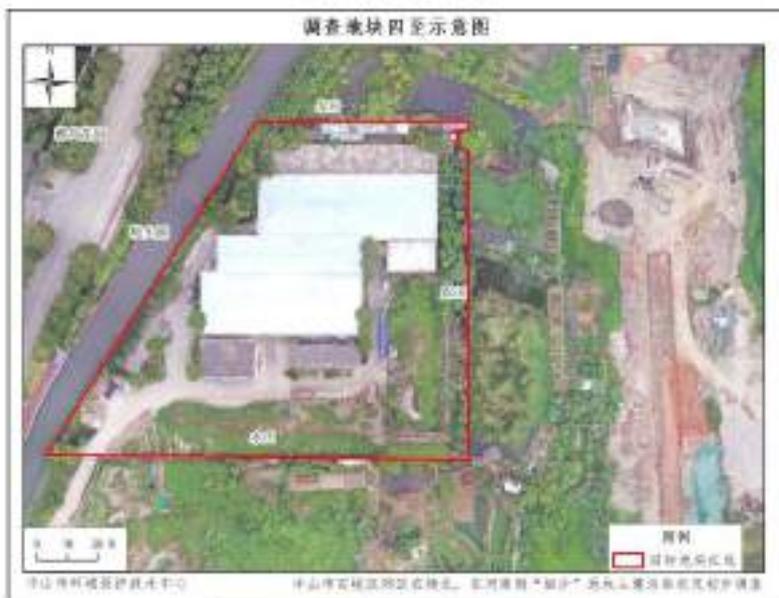
图 3.2-15 调查地块示意图 (2021 年)

根据相邻地块土地利用历史沿革，调查地块西侧为岐头涌，隔路 1999 年前为农田，1999 年-2012 年为石岐区基边河工业区，主要为五金制品厂和纸品厂等小微企业，五金制品厂主要生产工艺包括冲压、喷粉、组装等，纸品厂主要生产工艺包括印刷、开槽、模切等，2013 年至今为住宅小区雅尚花园；南侧、东侧和北侧 1999 年-2012 年为农田，2012 年至今为荒地。

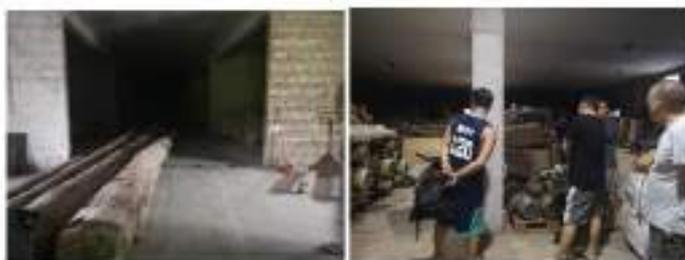
图 4.3-1 污染识别分析及现场照片

调查单位在第一阶段土壤污染状况调查期间多次对调查地块进行踏勘，调查地块周边情况及地块内现状情况，根据历史资料和地块周边情况，对受到地块污染物迁移的区域进行识别以便开展后续的布点采样工作。调查地块目前仍在使用，仓库内部硬化地面无破损，无污染痕迹。岐头涌水体向北汇入石岐河，根据现场踏勘和资料查询，岐头涌及石岐河未发生过污染事件，水质无异常情况。

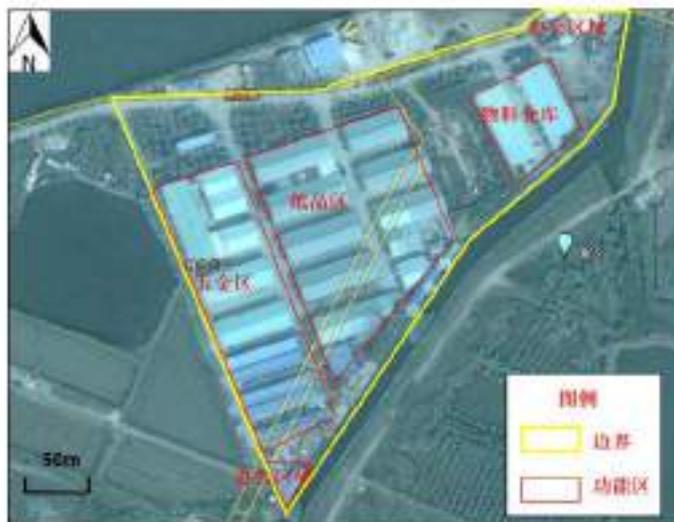
图 4.4-2 石岐区基达河工业区平面布置

五金生产区域主要原材料包括不锈钢、钢板、铜板等，主要生产设备包括冲床、钻床、磨床、激光切割机等，主要产品为五金配件，主要生产工艺包括冲压、喷粉、组装等，所有企业生产过程中无废水产生，涉及打磨抛光等工序，产生的金属粉尘对调查地块有一定影响，不产生危险固体废物，产生少量生产废料，先贮存于车间的物料仓库内，后销售给废品回收站或环卫部门处理。由于年代久远无法获取更详细的资料。

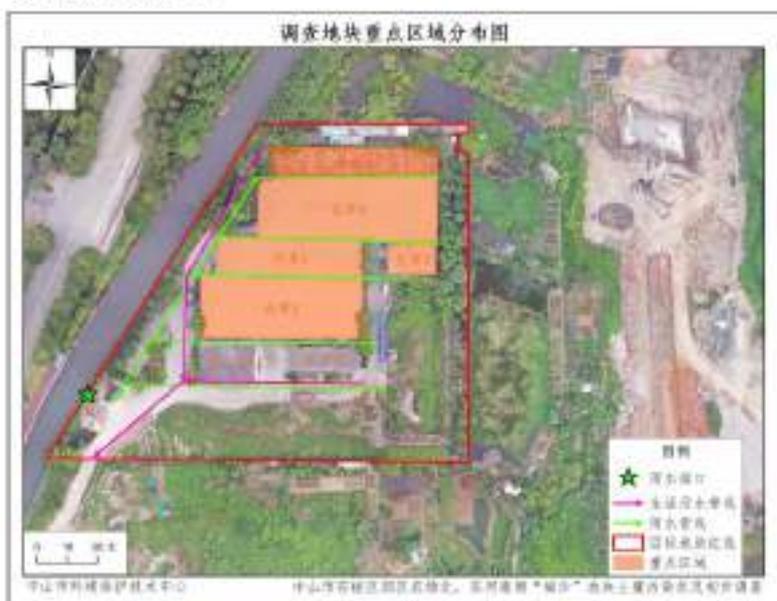
图 4.7-1 调查地块重点区域分布图

根据人员访谈、现场踏勘及资料分析，结合调查地块的历史用地情况，调查地块历史上无工业企业生产，无废水、污水管线，但在历史使用过程中可能涉及石油烃和挥发性有机物的污染，故可确定储存仓库为本次调查的重点区域，占地面积约 4200 平方米。其余区域为空地，面积为 9169 平方米，周边无潜在污染源，故认定为非重点区域。

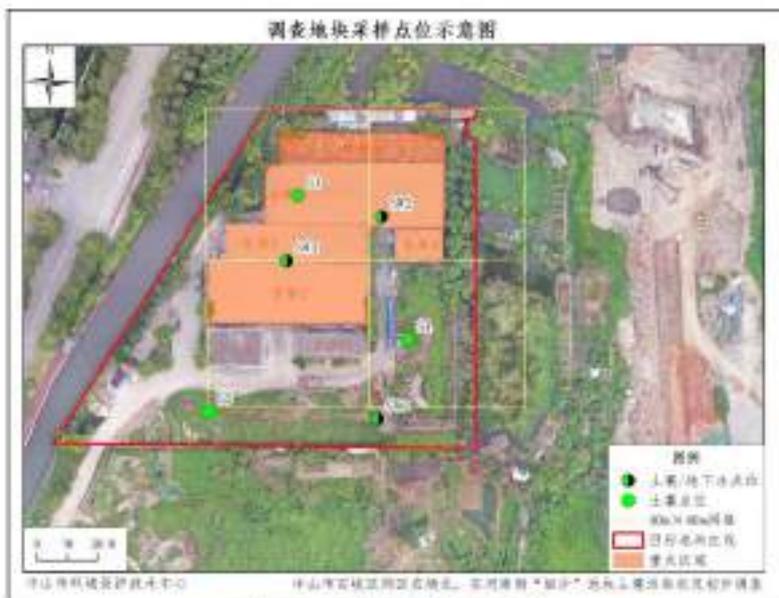
图 6.1-2 调查地块采样点位示意图

点位名称	布点位置	坐标 (WGS1984)		点位类型	布点依据
		东经	北纬		
S1	木料存放点	113.391776	22.553012	土壤点位	重点区域按照 40m×40m 布点，目标地块地下水下游位置，可能存在有毒有害物质的迁移；
SW2	木板存放点	113.392693	22.552904	土壤/地下水点位	重点区域按照 40m×40m 布点，位于雨水集水井附近，可能存在有毒有害物质的微量渗漏；
SW3	木器储存点	113.393052	22.548256	土壤/地下水点位	重点区域按照 40m×40m 布点，木器储存点，可能存在有毒有害物质的微量渗漏；
S4	空地	113.392754	22.552565	土壤点位	非重点区域按 100m×100 平方米的要求进行土壤采样点位布设，地面径流处布点
S5	空地/地下水下游	113.392004	22.552337	土壤点位	非重点区域按 100m×100 平方米的要求进行土壤采样点位布设，地面径流处布点
SW6	空地/地下水下游	113.392643	22.551317	土壤/地下水点位	非重点区域按 100m×100 平方米的要求进行土壤采样点位布设，地面径流处布点

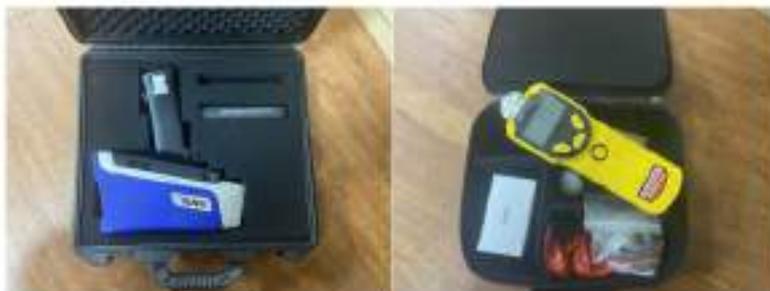
图 6.1-5 现场快筛设备照片

(5) 根据土层厚度、岩土污染痕迹、气味以及快速筛查结果，在必要的位置进行样品的补充采集。

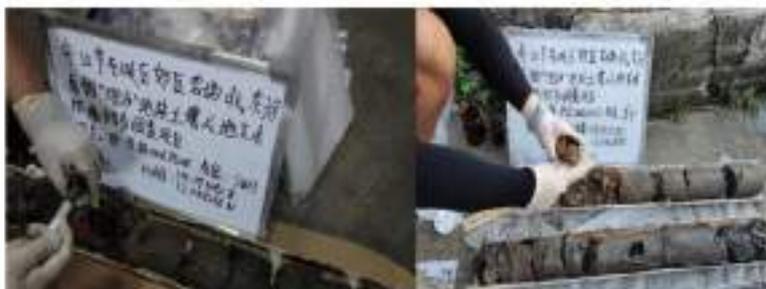
图 6.1-7 VOCs 和 SVOCs 采样照片

土壤样品取样前先用竹片刮去表层土壤，采用非扰动采样器进行取样，取样量为 5g 左右，并转移至已提前称重棕色样品瓶中，快速清除样品瓶螺纹及外表面黏附的样品并及时密封样品瓶。

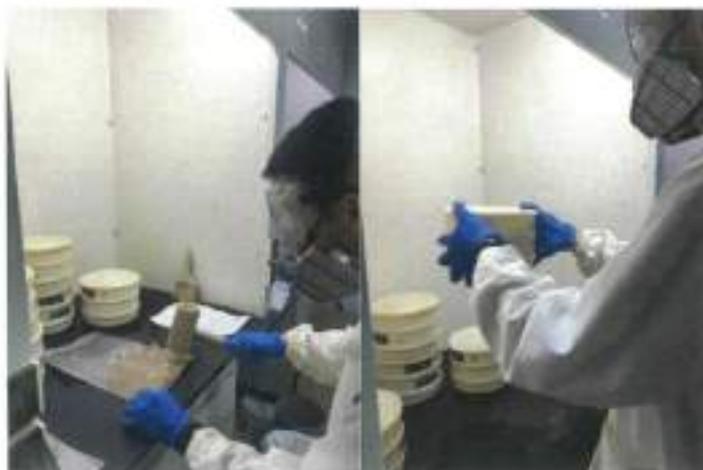
图 7.2-1 实验室样品前处理图

实验室制样小组根据采集的样品数量及类型，按 HJ/T 166-2004 《土壤环境监测技术规范》分别对土壤样品进行了制备，制样方式为风干研磨。

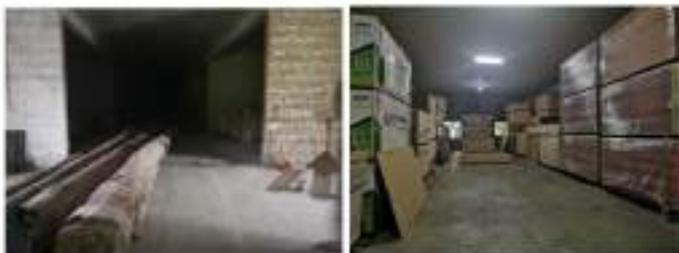
图 1 目标地块现状照片

调查地块 2012 年前为农田，2012 年开工建设，并在同年作为仓库使用。主要存放木材和木板，少量存放木器漆，至今未发生变化。除雨水/生活污水管网外，目前地块其他无地上或地下管线，目前处于仍作为仓库使用，地面均已硬化。
