# 新兴县西片区区域性敬老院建设工程项目 地块土壤污染状况初步调查报告

调查单位：广东天鉴检测技术服务股份有限公司

编制日期：2025 年 9 月

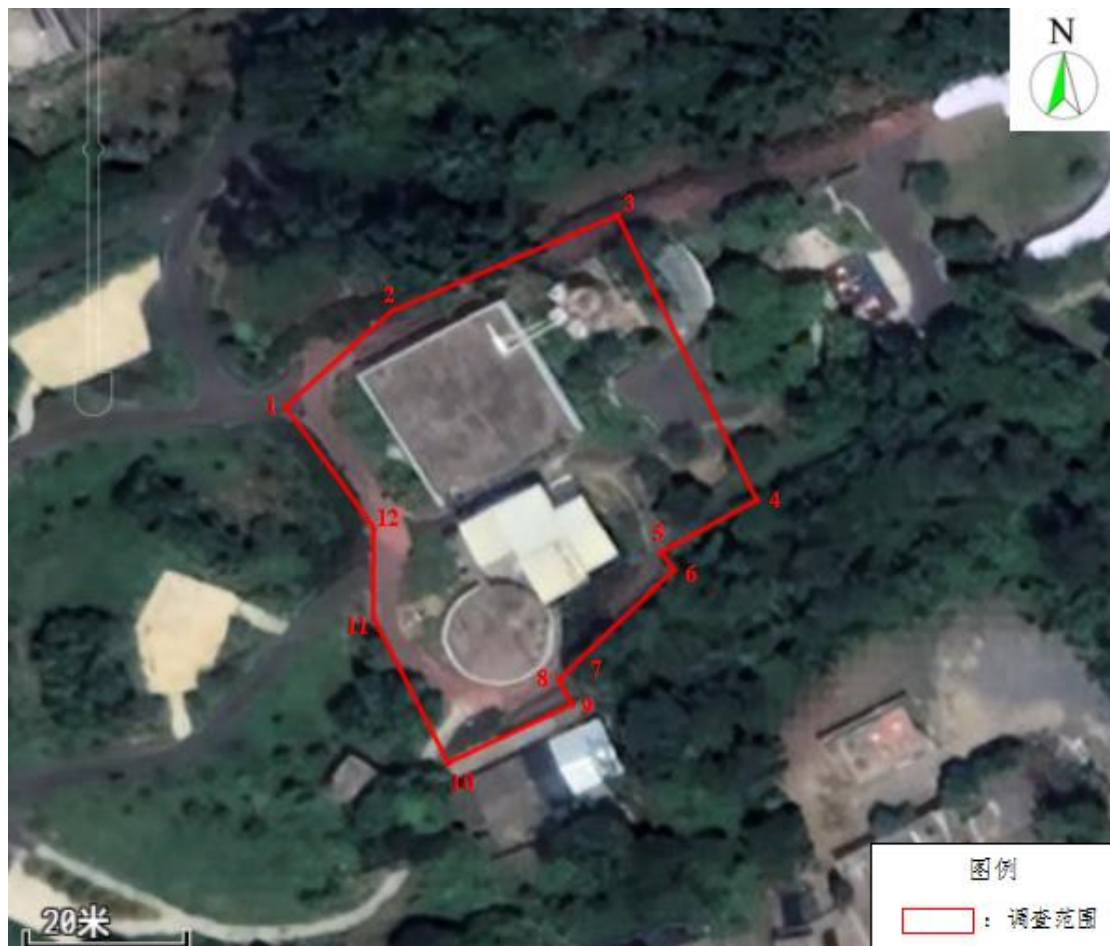
图 1.3-1 地块红线范围及范围控制点

新兴县西片区区域性敬老院建设工程项目地块位于云浮市新兴县天堂镇建设中路城东公园内原天堂镇自来水厂旧址，占地面积 2474.13m<sup>2</sup>，地块四至范围为：东侧为天堂城东公园，南侧为德宏加油站，北侧为天堂城东公园及居住区，西侧为天堂城东公园。中心地理坐标为 112.006557°E、22.566575°N。调查范围与项目红线范围一致，地块范围边界控制点坐标见表 1.3-1，地块红线范围见图 1.3-1。

# 宗地图

坐落: 新兴县天堂镇蕉根岗
