吉华医院南侧医院管理用地土壤污染 状况初步调查报告

编制单位：广东天鉴检测技术服务股份有限公司

编制时间：2021 年 10 月

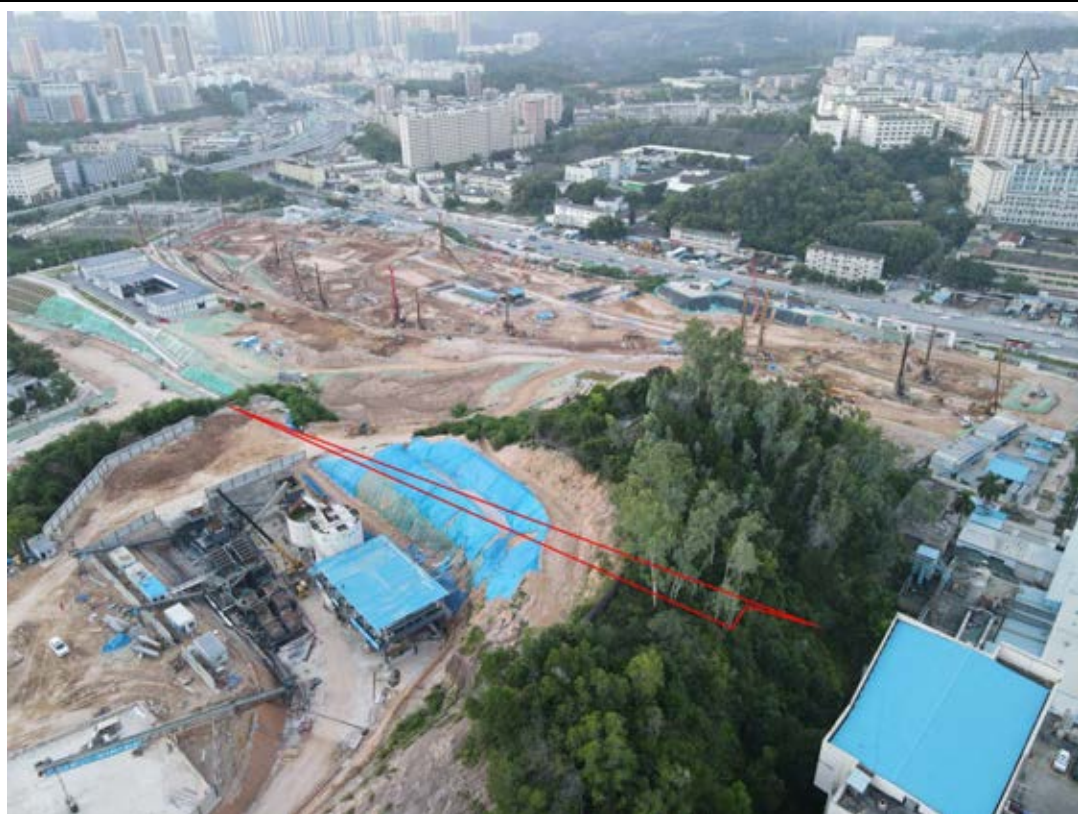
地块二现状情况

现场踏勘期间，地块二东侧为原始山林地，地势相对较高，原生植被相对茂盛，高程在 144m 左右，地块往西山体逐步开挖，西侧为空地，地势相对较低，高程在 125m 左右，最大高程差约 20m。具体见下图所示。

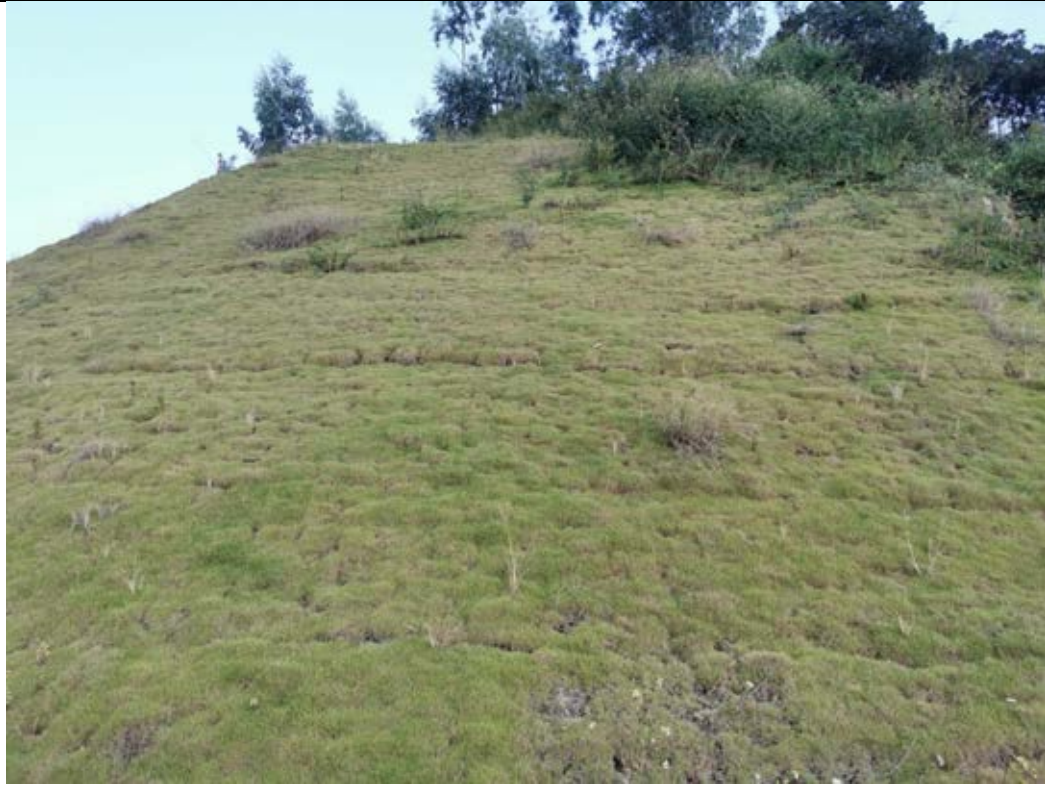
地块三西北部草地

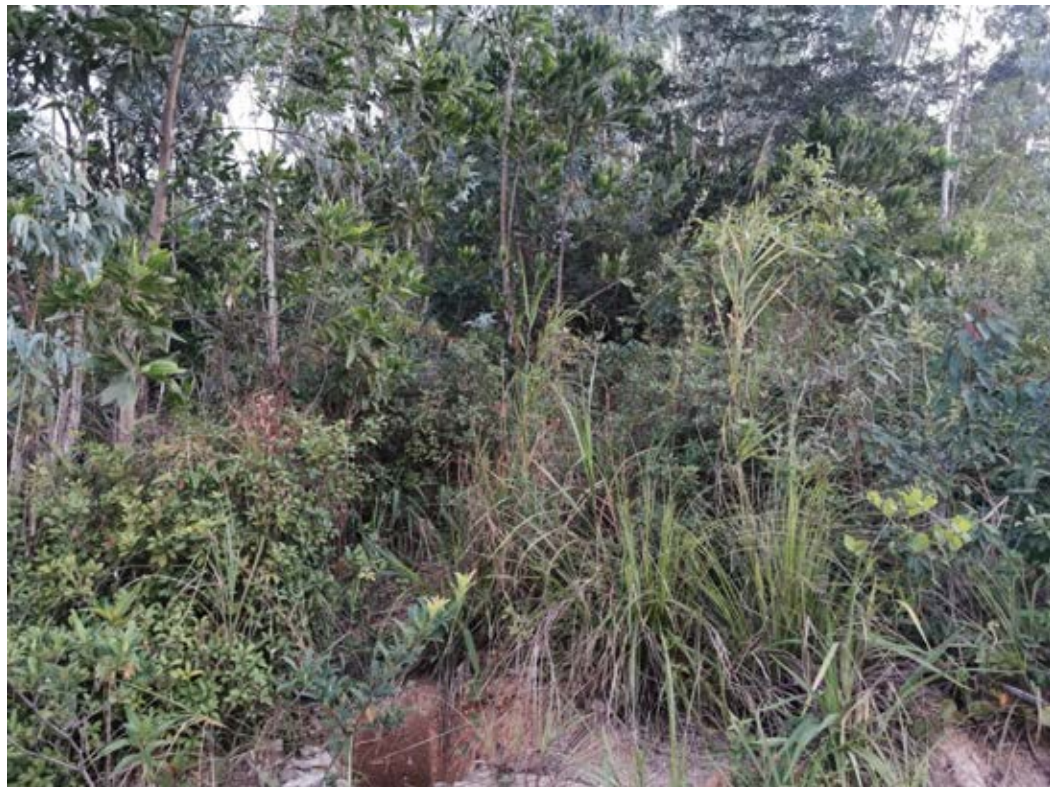
北部灌木丛

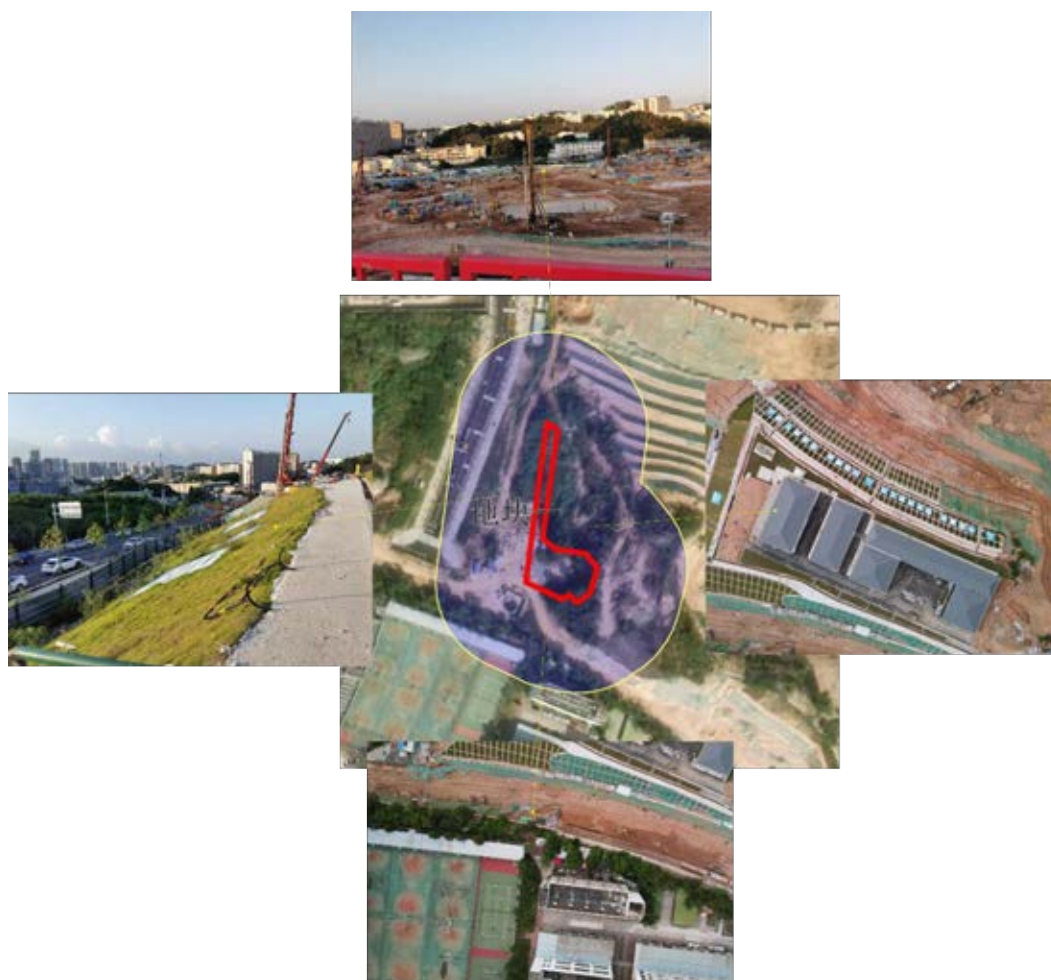
图 2-17 地块一周边 50m 范围及四周照片

地块一周边50m范围内无工业企业存在，地块北侧为吉华医院建设项目施工现场，南侧为道路、深圳科学高中，西侧为草地护坡和道路，东侧为深圳市建筑工务署深圳市吉华医院项目组宿舍、食堂及办公区。地块一50m范围内四至图及现场照片见下图所示。

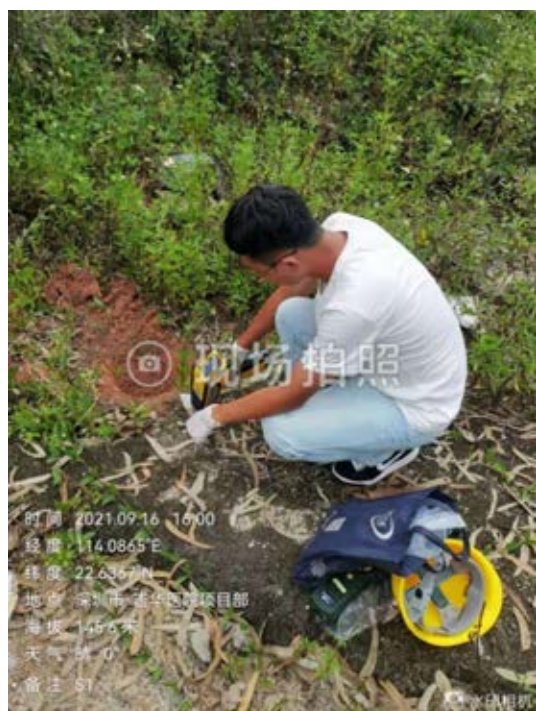
S1 点位

XRF 快筛

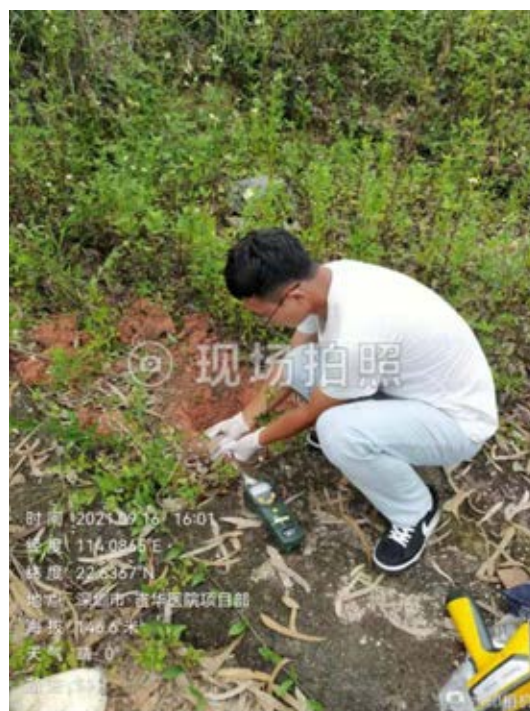
PID 快筛

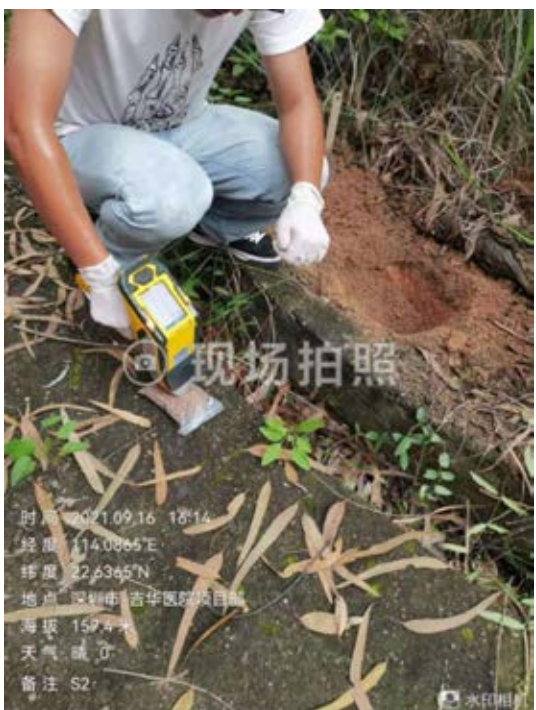
S2 点位

XRF 快筛

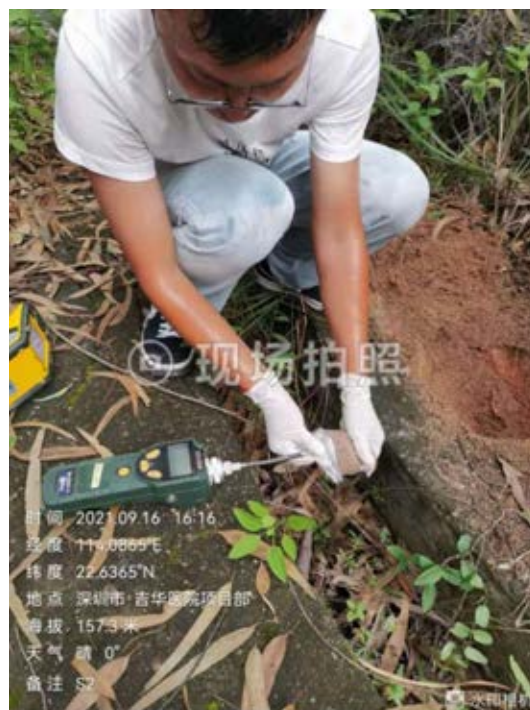
PID 快筛

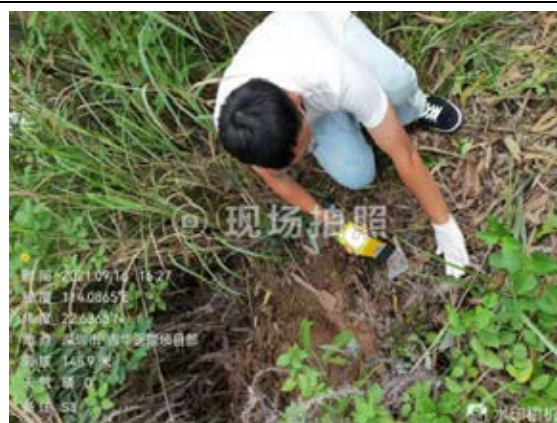
S3 点位

XRF 快筛

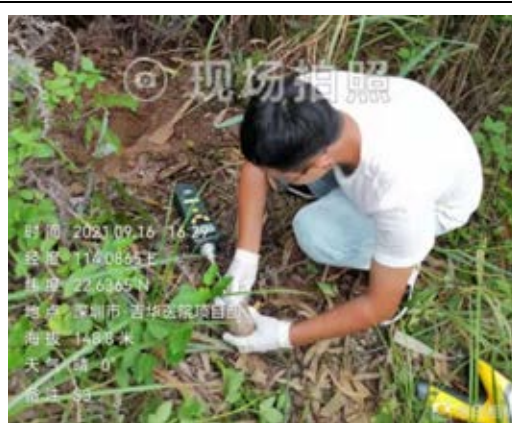
PID 快筛
